Positivbeispiele zum Flächenrecycling bei Altlasten

Säureharzablagerung Birkach bei Kronach

Autor: K. Hartenstein (Landratsamt Kronach)

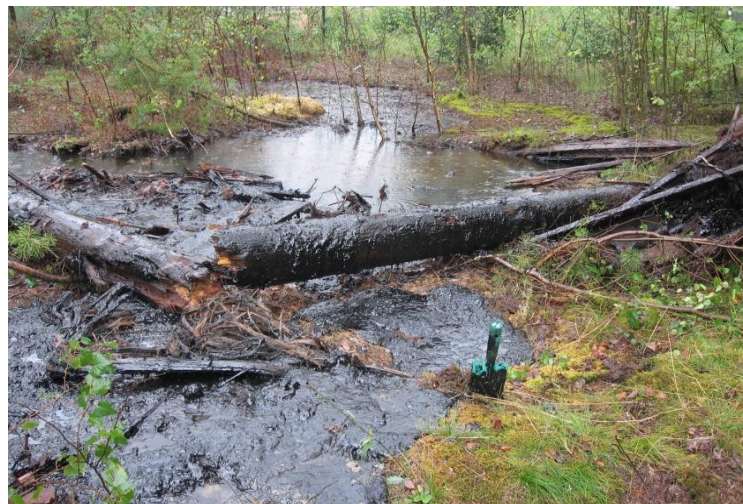
Anstehende Säureharze

Von 1949 bis etwa 1962 wurde eine etwa 1.500 m² große Teilfläche des Grundstückes an eine mineralölaufbereitende Firma verpachtet. Dieser Firma wurde das Recht eingeräumt, Abfallprodukte aus ihrer Regenerationsanlage in der auf dem verpachteten Grundstück befindlichen aufgelassenen Sandgrube abzulagern. Bei den Abfällen handelte es sich um sogenannte Säureharze (Säureteer) und Bleicherde, die bei der Altölaufbereitung nach dem Benzmann-Verfahren (sog. Schwefelsäure-Bleicherde-Prozess) als Abfälle anfielen.

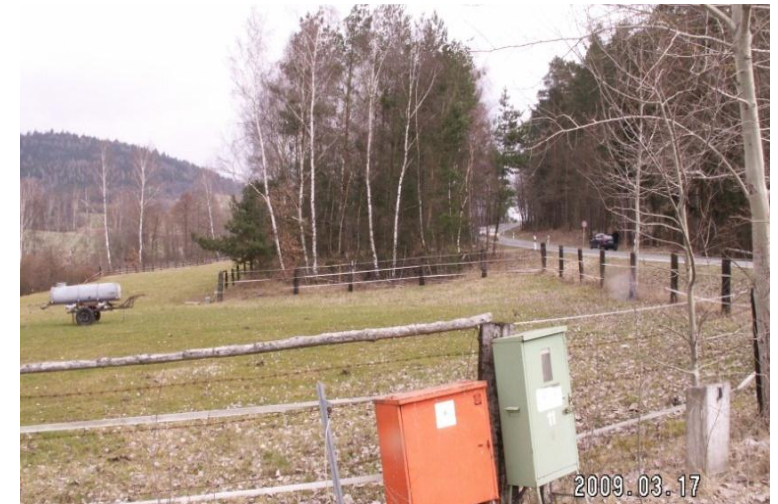
Nutzung als Viehweide vor der Sanierung

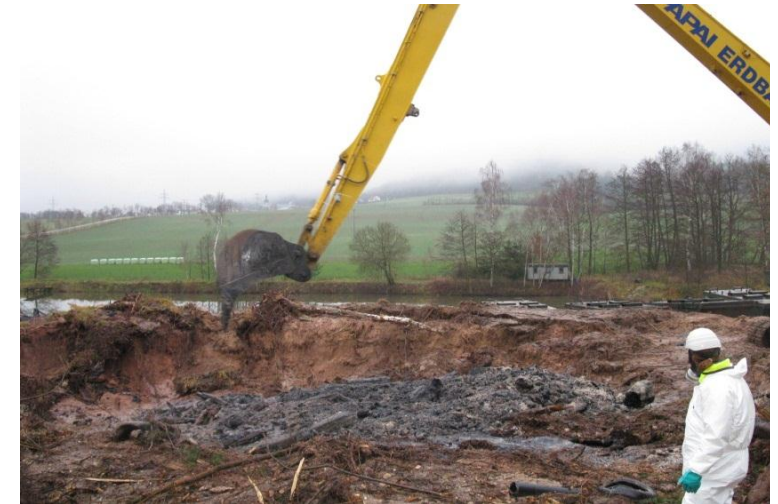
Aushub der Säureharz-Boden-Gemische unter Arbeitsschutz

Im Mittelpunkt der Sanierungsphase II stand die Entfernung des Schadensherdes durch Aushub mittels Langarmbagger. Da das Säureharz zum Teil sehr kleinräumig mit Boden vermischt angetroffen wurde, erfolgte vor der Entsorgung eine aufwendige Separierung der Säureharz-Boden-Gemische in eine mineralische Bodenkomponente sowie eine heizwertreiche Fraktion von Säureharzresten. Insgesamt wurden ca. 12.000 Tonnen Bodensäureharzgemische als Gefahrguttransporte sowie weitere ca. 12.000 Tonnen Boden belastet bis zur Deponieklasse III entsorgt.

Die Baustelleneinrichtung umfasste eine Schwarz-Weiß-Anlage und eine Reifenwaschanlage, um Schadstoffverschleppungen zu vermeiden. Sämtliche Baumaschinen wurden mit umgebungsluftunabhängigen Druckluftkabinen ausgerüstet. Außerhalb der Maschinen war das Arbeiten nur unter Vollschutz zulässig.

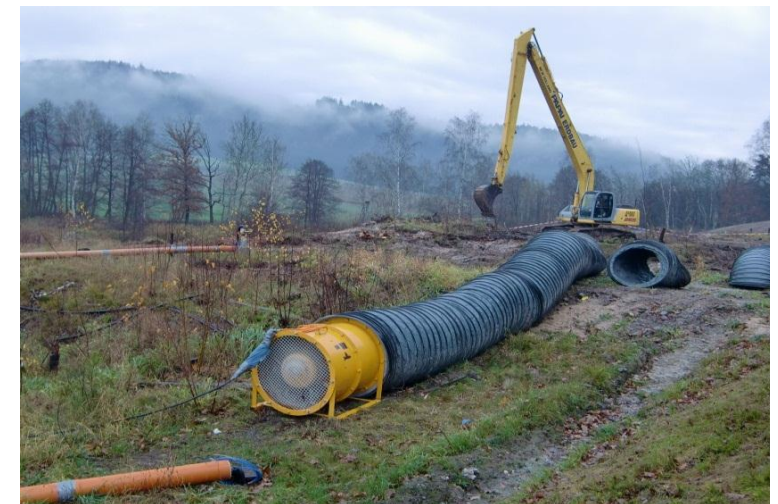
Bewetterungsanlage

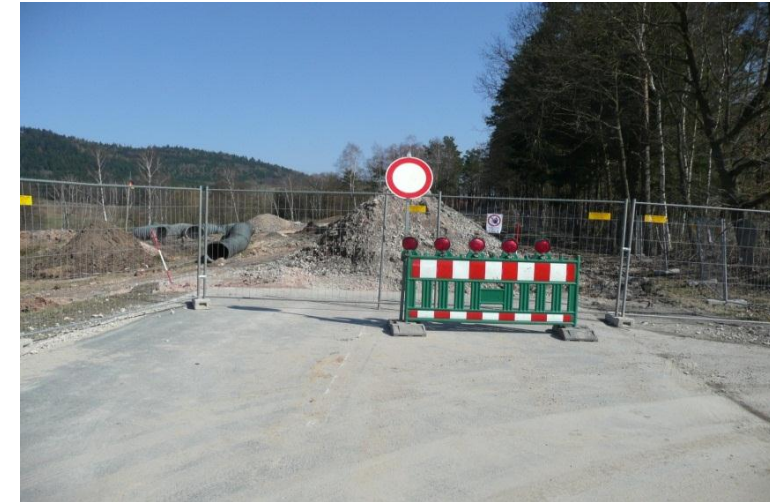
Rückgebaute Kreisstraße

Nach Abschluss der Aushubarbeiten wurde die Baugrube mit ca. 10.000 m³ unbelasteten Bodenmaterial wiederverfüllt und das Gelände begrünt sowie bepflanzt. Die angrenzende Kreisstraße, die während der Aushubarbeiten unter Vollsperrung auf einer Länge von 100 Metern rückgebaut werden musste, wurde ebenfalls wiederhergestellt.

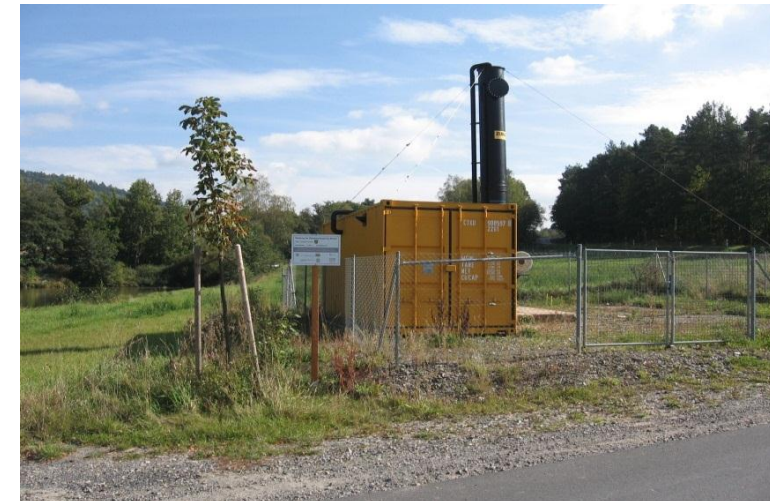
Grundwasserreinigungsanlage

Die vorangegangene Phase I der Sanierung beinhaltete die hydraulische Abstomsicherung mittels Pump-and-Treat zur Unterbindung der vertikalen und lateralen Schadensausbreitung. Es wurden insgesamt zehn Sanierungsbrunnen zur Abreinigung des stark mit Öl und Schwebstoffen sowie LHKW belasteten Rohwassers betrieben.
