## Positivbeispiele zum Flächenrecycling bei Altlasten

### Abbruch der Porzellanbrache in Krummennaab

Autoren: Gemeinde Krummennaab,  
SHL Architekten und Stadtplaner,  
rupp.bodenschutz GmbH

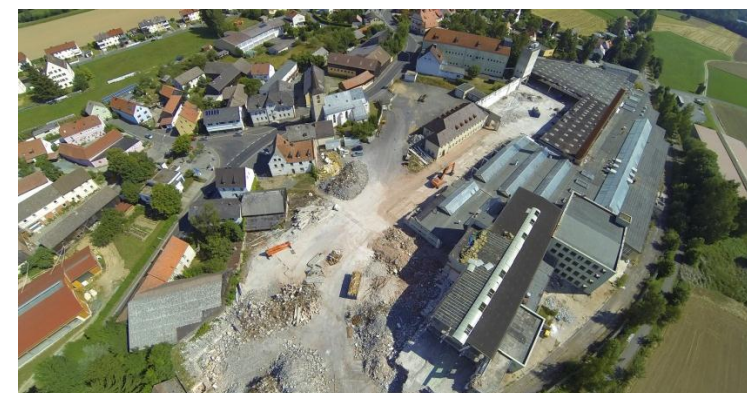
Abbrucharbeiten im August 2013

Diese belasteten Bodenbereiche wurden unter fachgutachterlicher Überwachung entfernt und beweisgesichert. Die belasteten Gebäudebestandteile wurden vor dem Abbruch gesondert ausgebaut, in Haufwerken zwischengelagert und ggf. fachgerecht entsorgt. Nachweislich geeignete Bausubstanz konnte als Recyclingmaterial zur Geländeprofilierung unter Einhaltung eines Mindestabstandes zum Grundwasser verwertet werden. Maßnahmen nach Bundes-Bodenschutzgesetz zur Gefahrenabwehr für den Wirkungspfad Boden-Grundwasser waren nicht erforderlich.

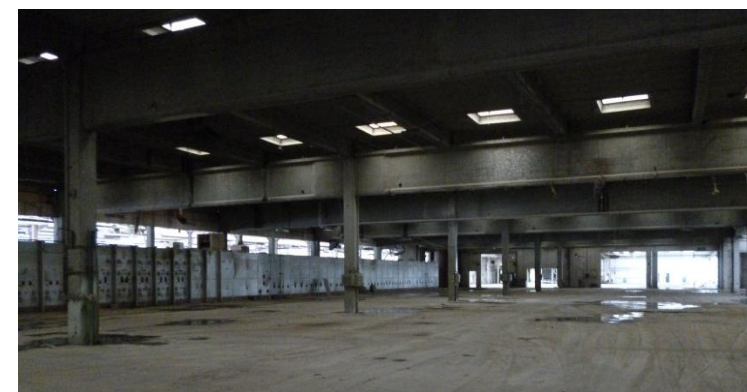
Ehemalige Produktionshalle

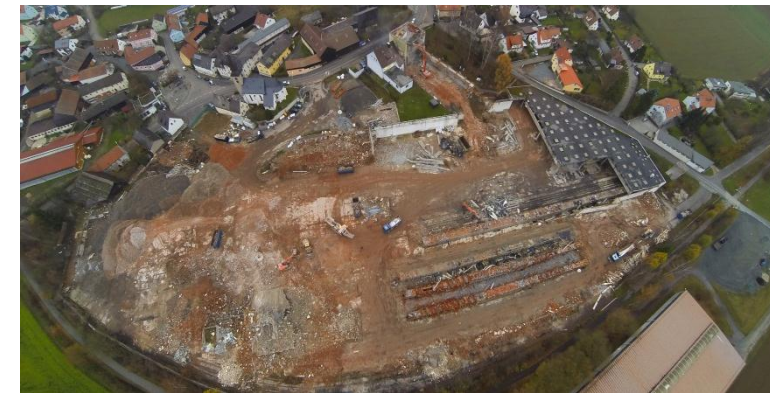
Fortschritt der Abbrucharbeiten im November 2013

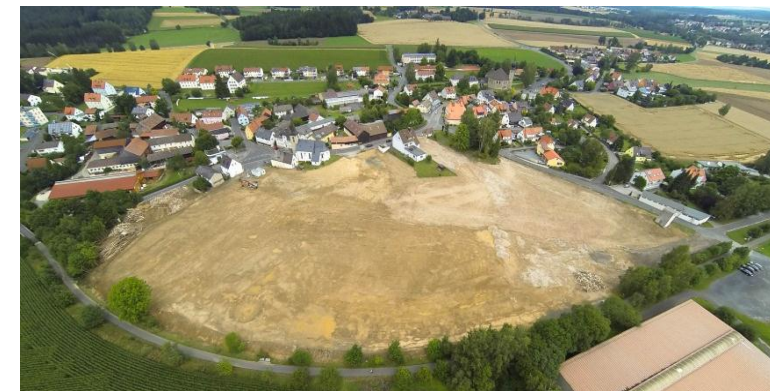
Die Fläche nach der Sanierung im Juli 2014
