## Positivbeispiele zum Flächenrecycling bei Altlasten

### Revitalisierung ehemaliges Bahnhofsgelände Tirschen- reuth

Autoren: Stadt Tirschenreuth;  
Dr. G. Pedall Ingenieurbüro GmbH

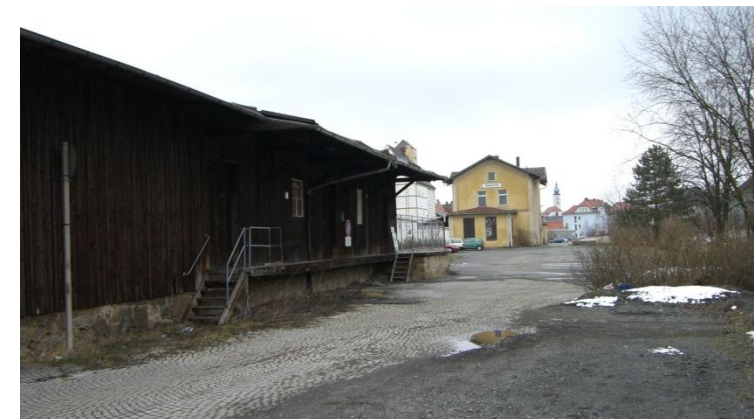
*Ehemaliges Bahnhofsgelände vor der Sanierung*

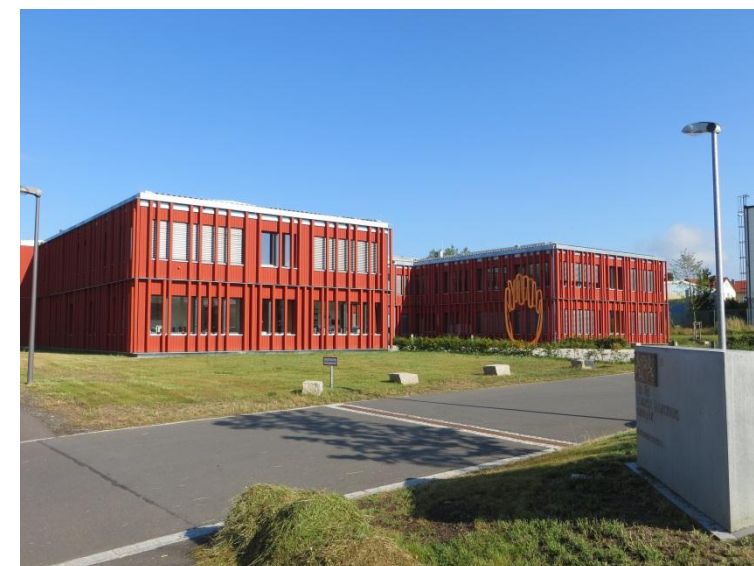
*Neues Dienstgebäude des Amtes für Ländliche Entwicklung*

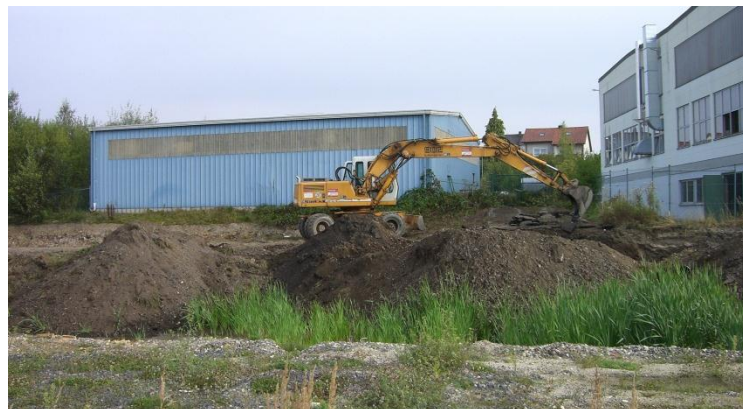
Bodenaushub zur Entfernung lokaler Verunreinigungen

Die Geländefreimachung und Bodensanierung startete 2008 mit dem Rückbau der Bahnhofsgebäude und der Lagerschuppen sowie der Beseitigung der bei der Vorerkundung ange-  
troffenen Bodenverunreinigungen durch Abgrabung.

Dabei wurde verunreinigtes Material wie Gleisschotter vollständig, die unterlagernden quartären Lockersedimente und Festgesteine (Gneis) in Teilflächen ausgebaut und damit dieser Belastungsbereich vollständig saniert.

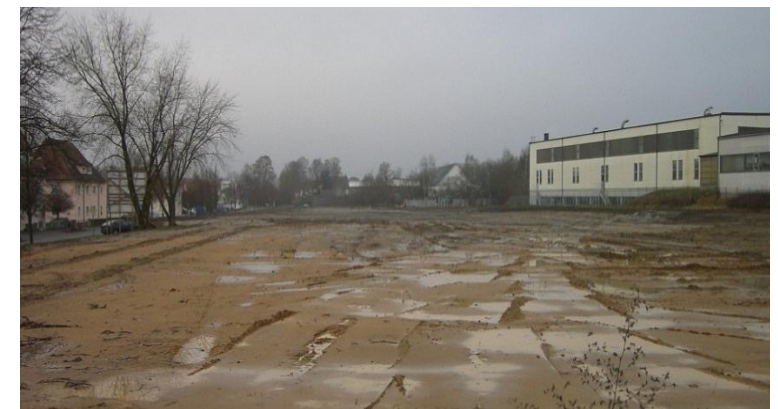
Profiliertes Gelände nach der Sanierung

Vor Beginn des zweiten Bauabschnitts, welcher u. a. die Bau-  
feldfreimachung mit Entsiegelung der Oberflächen, Beseitigung der Restbelastungen und Störstoffe im Boden und Profilierung der Abgrabungsflächen zum Gegenstand hatte, wurde 2009 das Gelände zum Nachweis der Altlastenfreiheit flächendeckend beweissichernd erkundet.

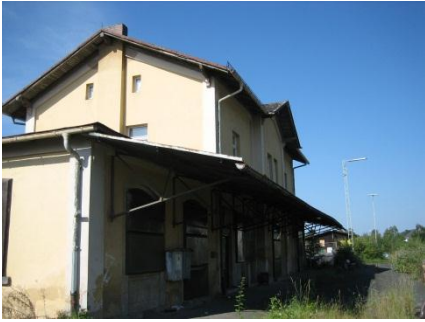
*Aufgelassener Bahnhof*

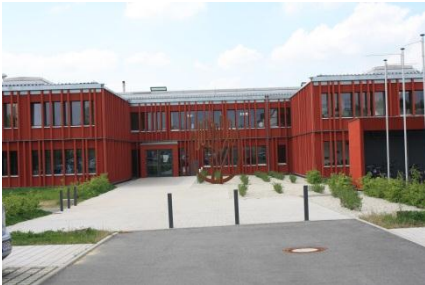
*Neubau nach der Sanierung*
