Hochwassergefahrenkarte Rott

Darstellung der Wassertiefen für HQ₁₀₀

Risikogewässer: Rott

Blattschnitt: 188_ROT80_K02

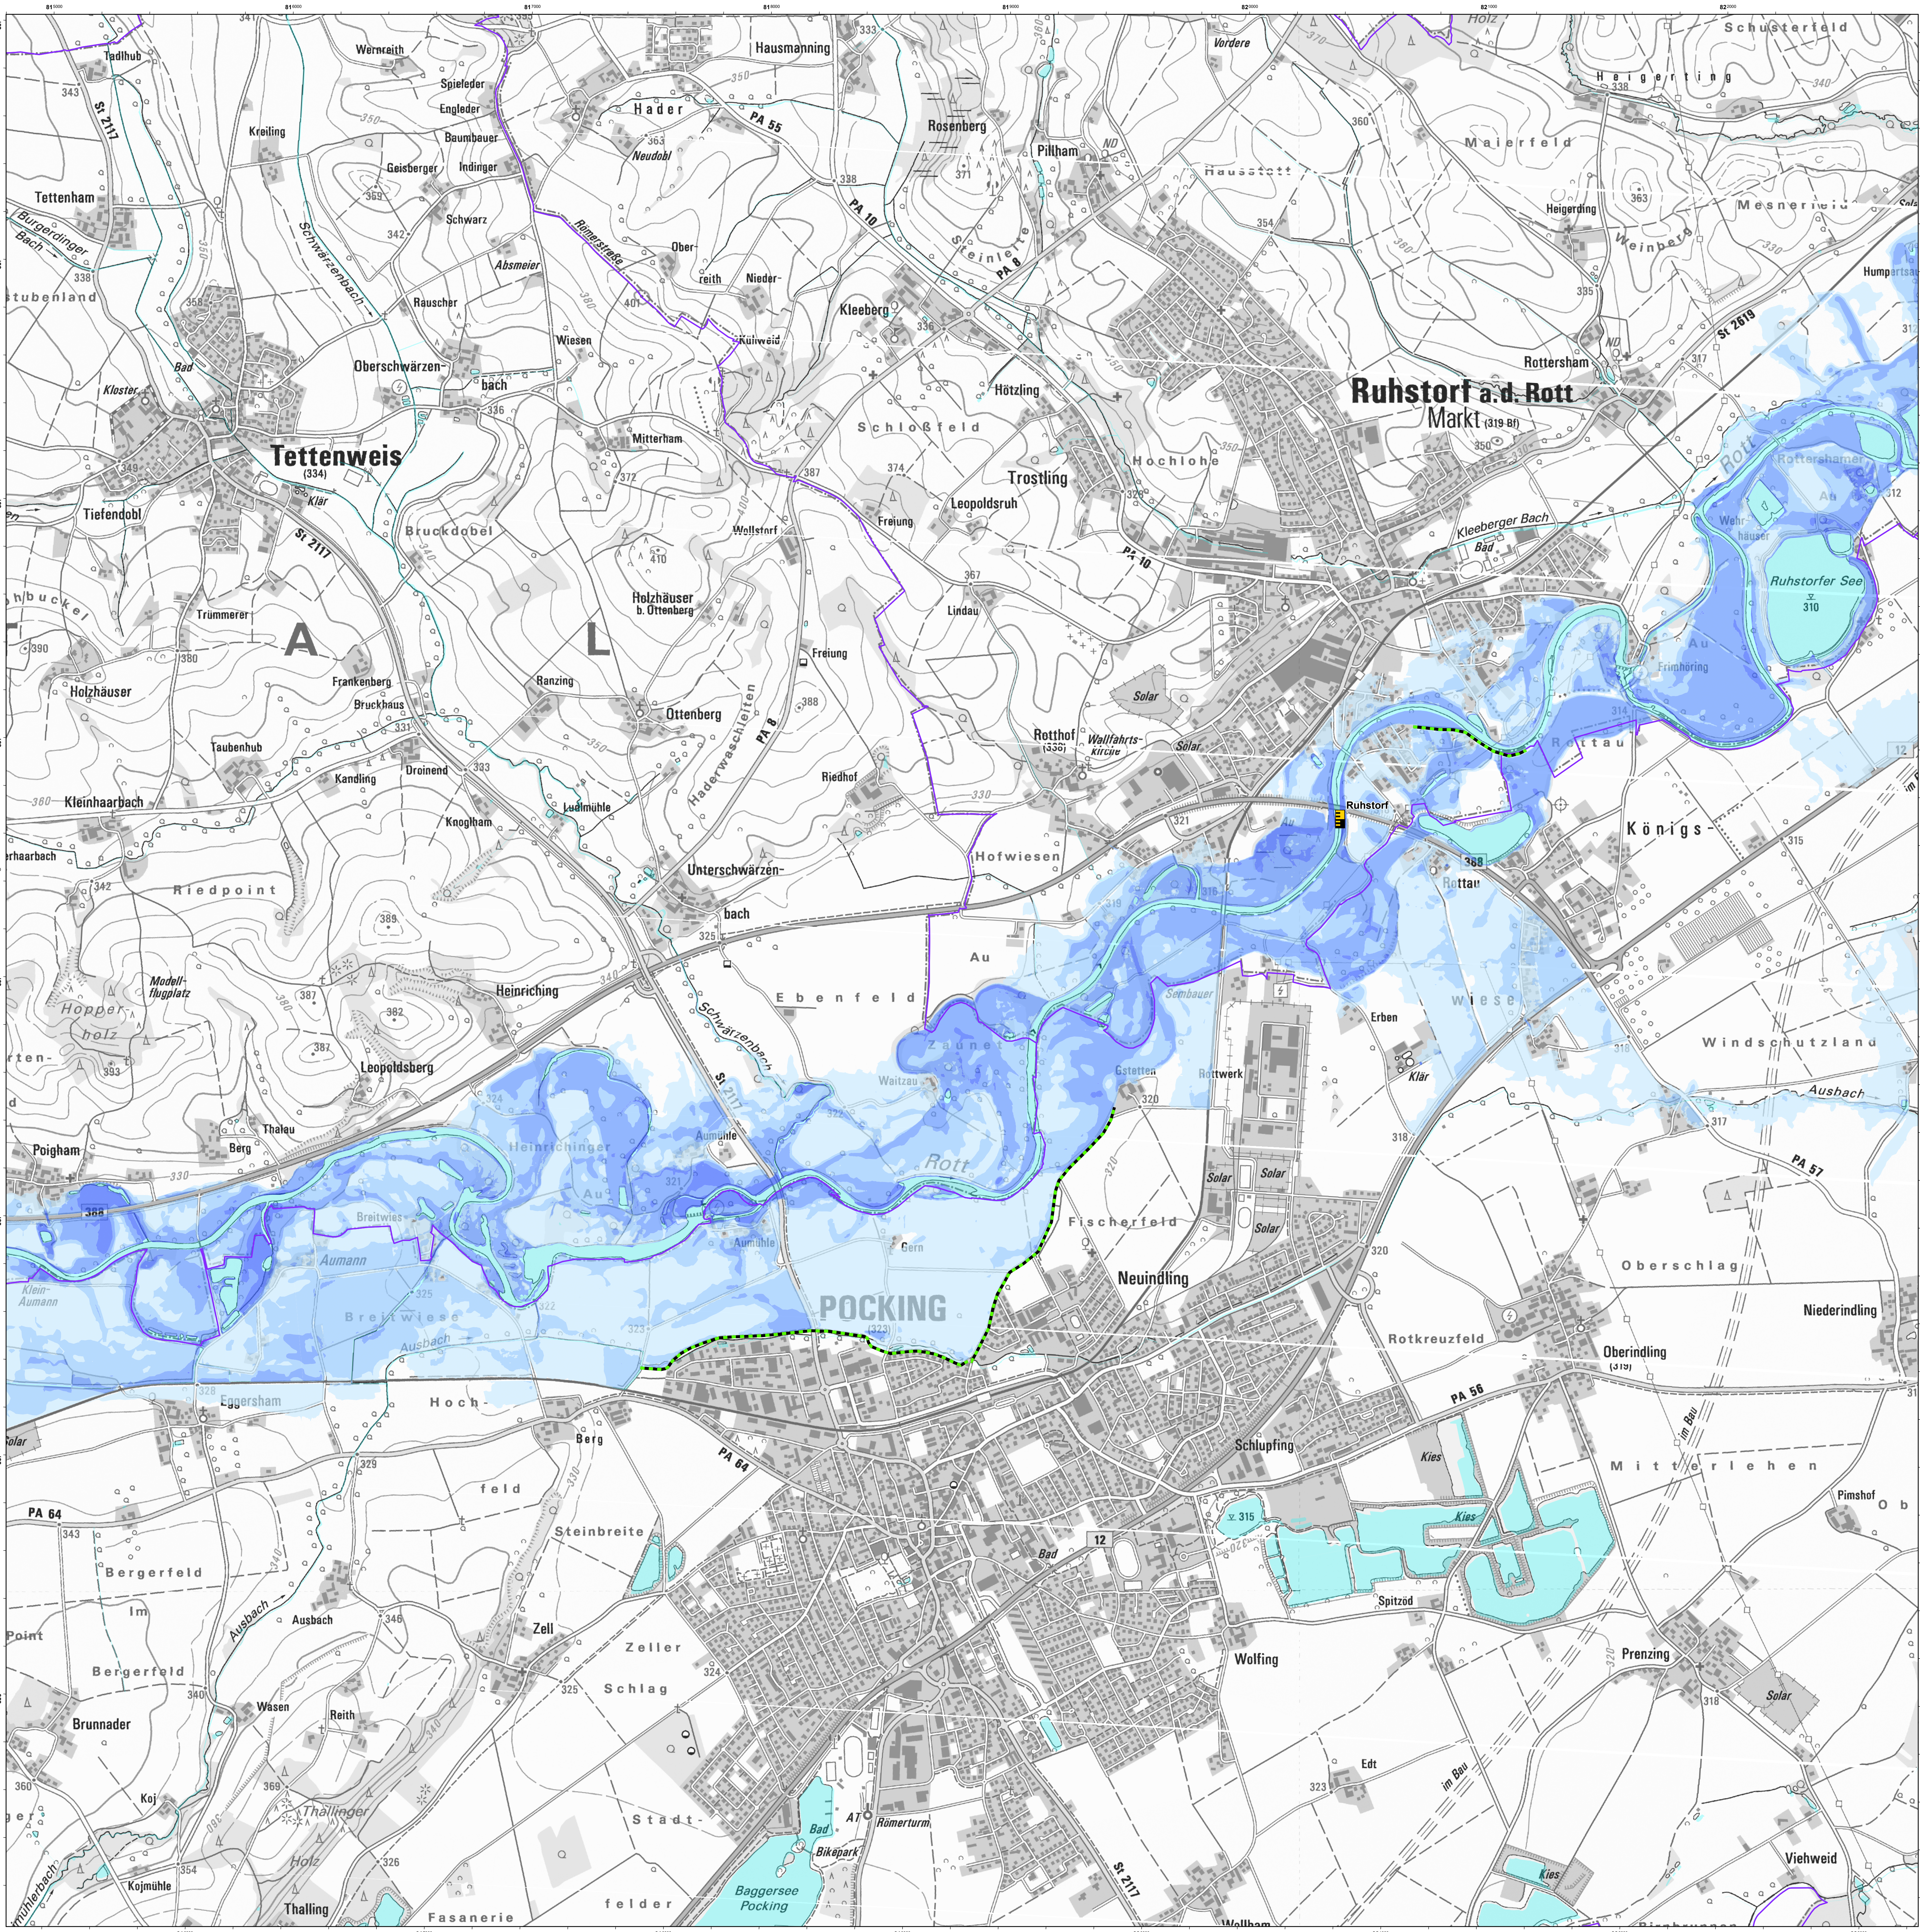
Hinweis: Diese Karte stellt nur Wassertiefen dar, die von dem/den u. R. G. Gewässer(n) ausgehen. Weitere Wassergefahren, die von Starkregen, hohen Grundwasserständen oder anderen Gewässern ausgehen, sind nicht dargestellt.
