Hochwassergefahrenkarte Rott

Darstellung der Wassertiefen für HQ₁₀₀

Risikogewässer: Rott

Blattschnitt: 188_ROTT80_K03

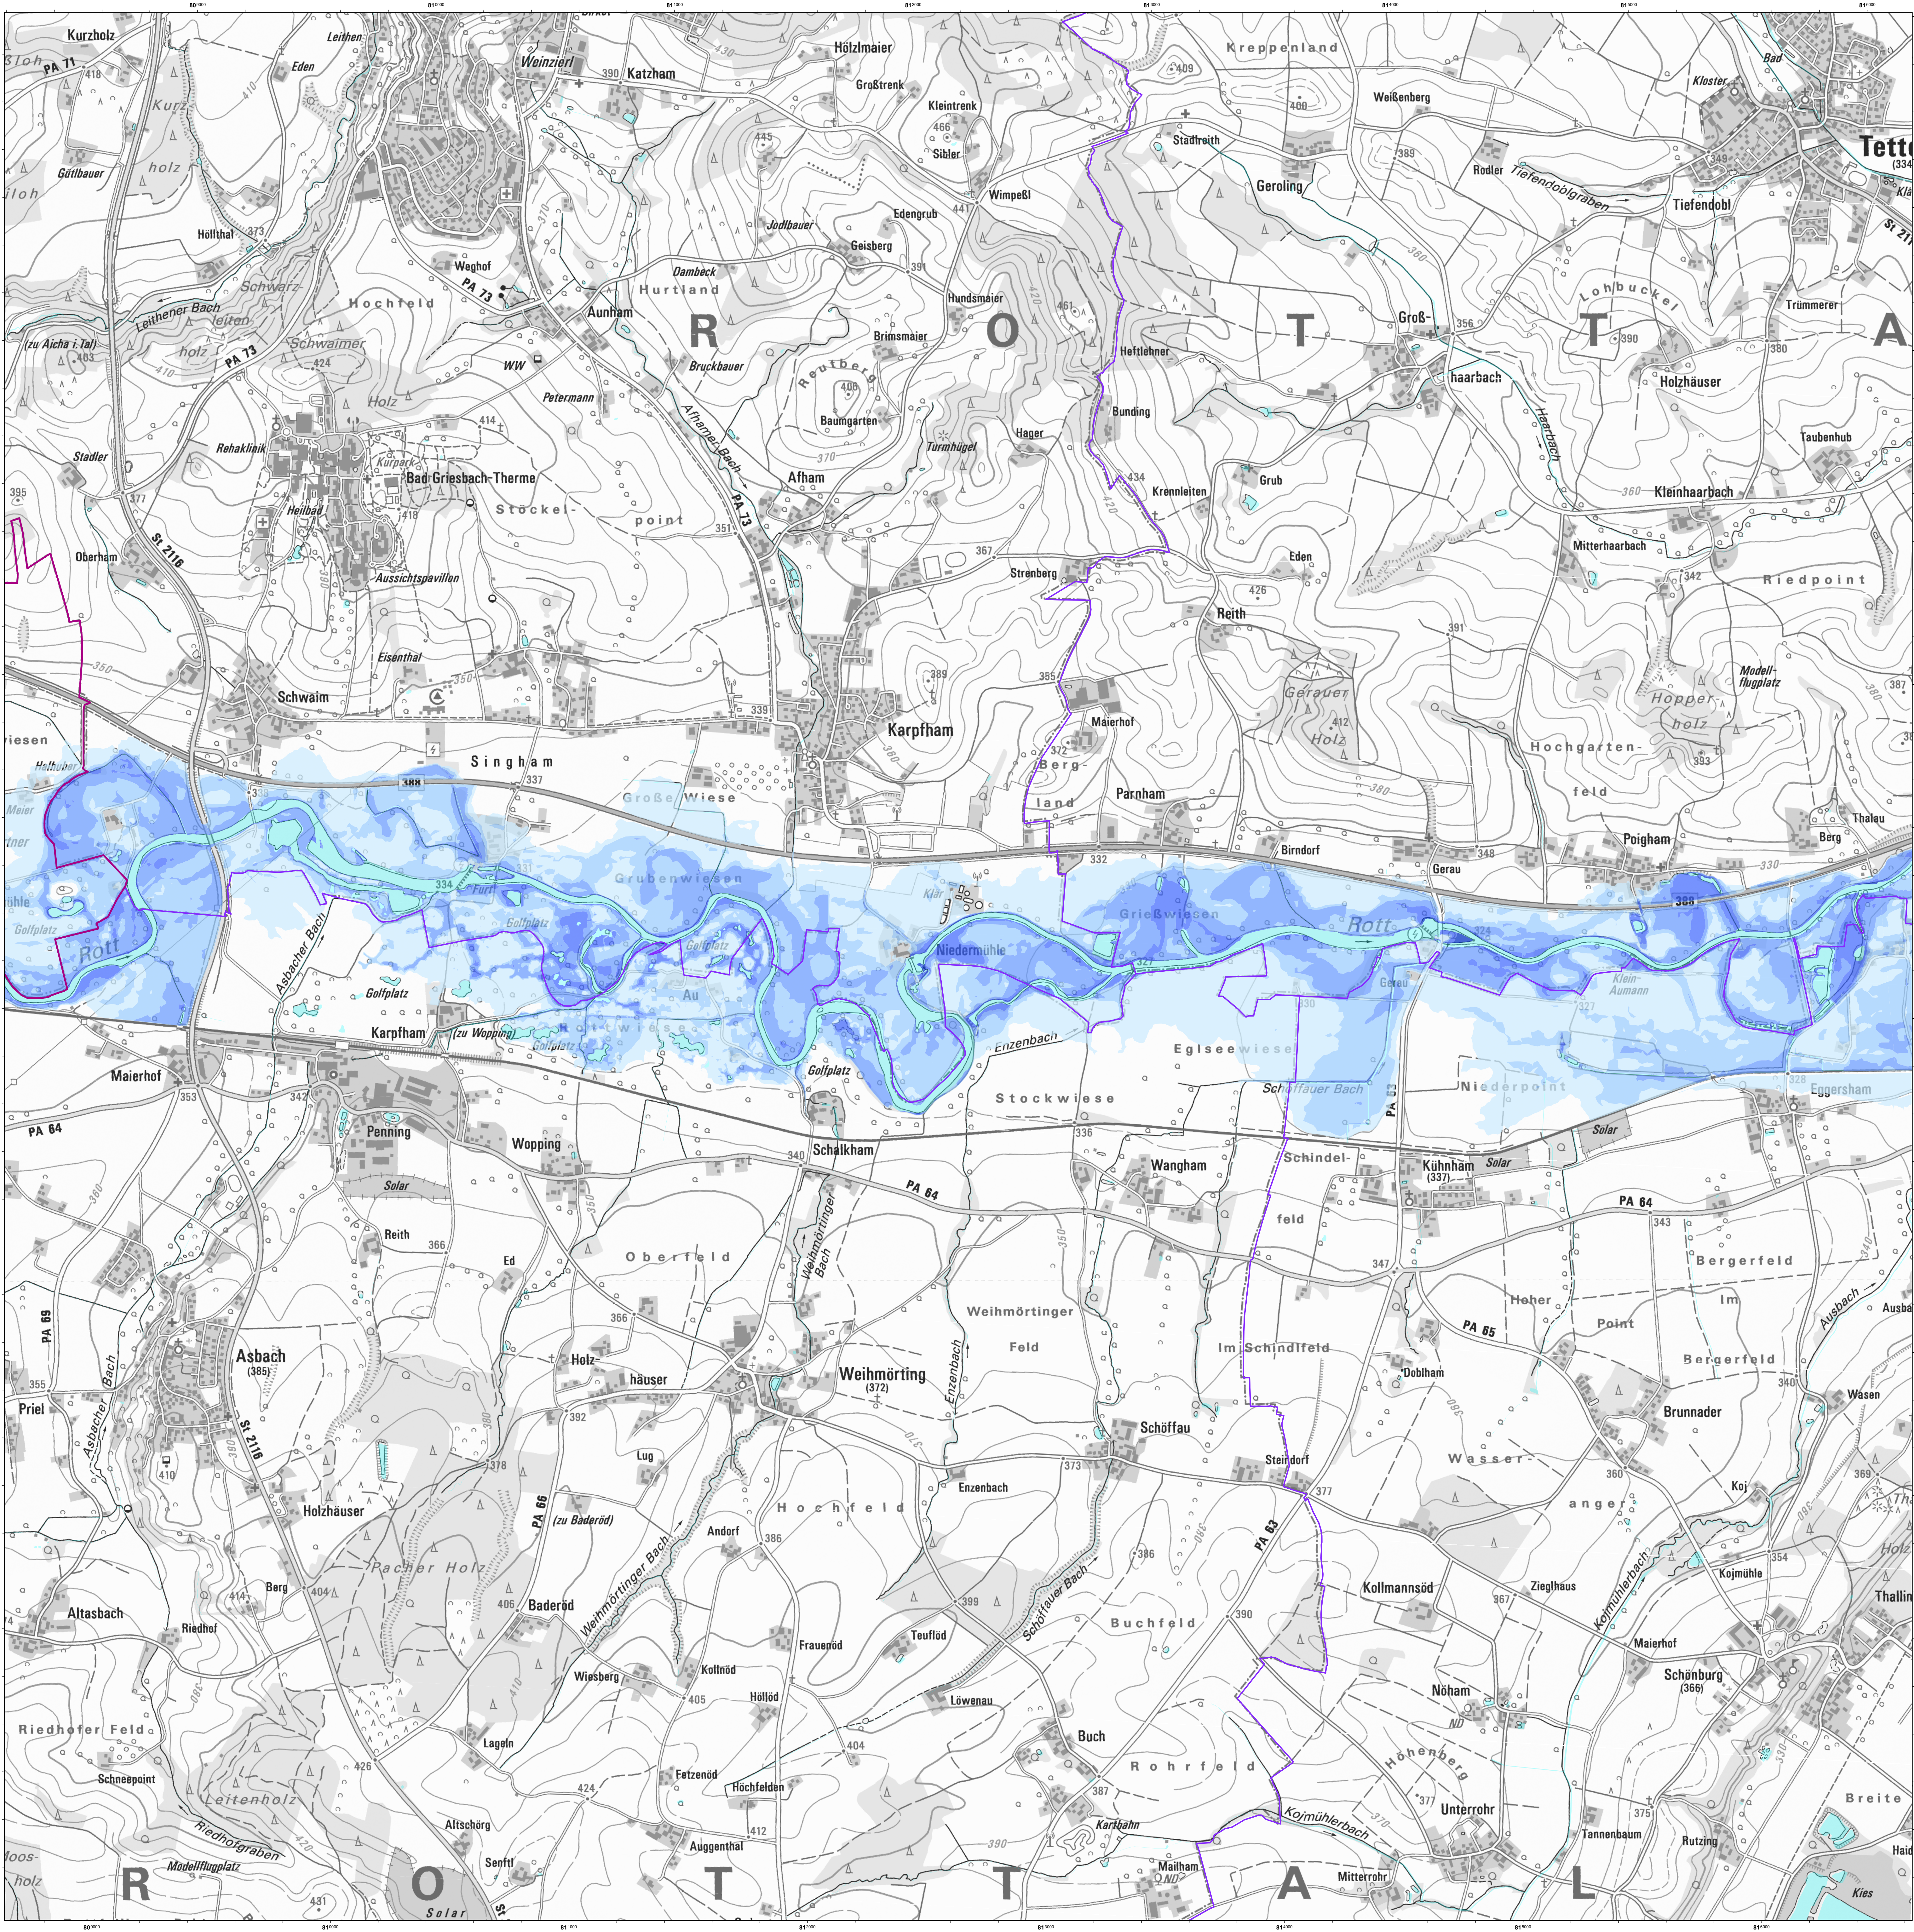
Hinweis: Diese Karte stellt nur Wassertiefen dar, die von dem den u.g. Risikogewässer(n) ausgehen. Weitere Wassergefahren, die von Starkregen, hohen Grundwasserständen oder anderen Gewässern ausgehen, sind nicht dargestellt.
