## Hochwassergefahrenkarte Paar

Darstellung der Wassertiefen für HQ<sub>100</sub>

Risikogewässer:

Landkreis / kreisfreie Stadt: Pfaffenhofen a.d.llm

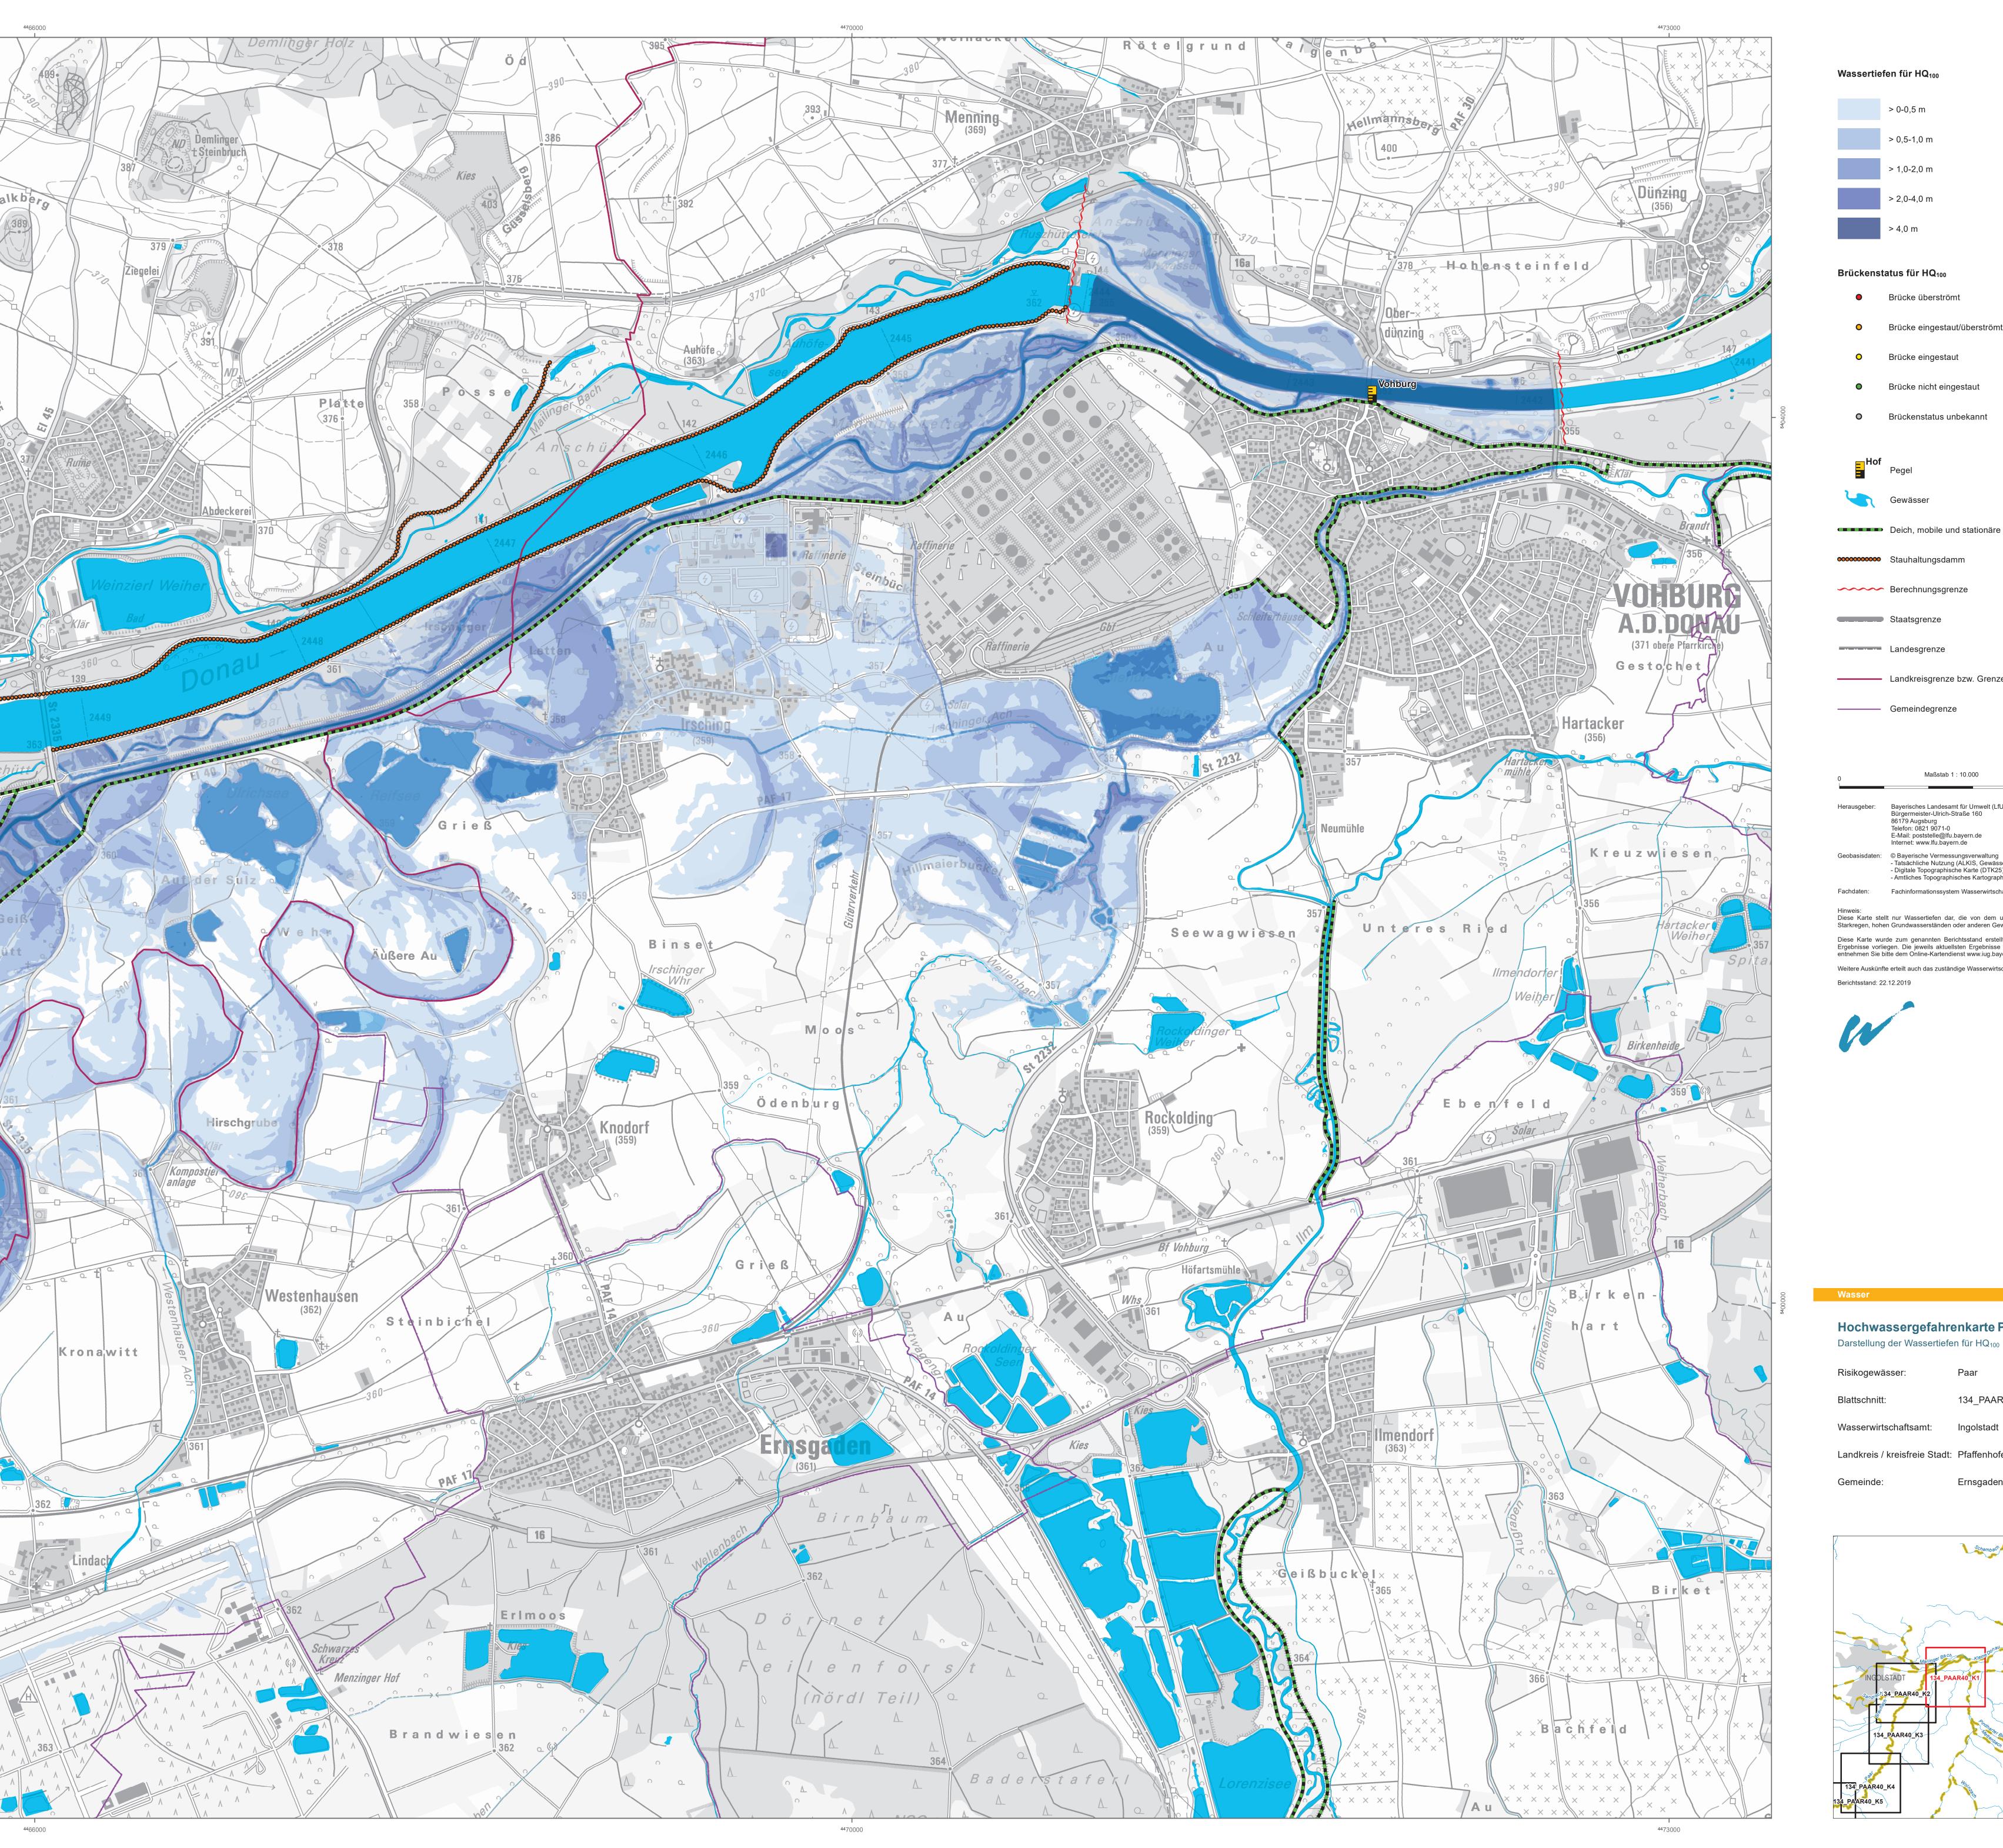
134 PAAR40 K1 Blattschnitt:

Diese Karte stellt nur Wassertiefen dar, die von dem u.g. Risikogewässer ausgehen. Weitere Wassergefahren, die von Starkregen, hohen Grundwasserständen oder anderen Gewässern ausgehen, sind nicht dargestellt.
