Hochwassergefahrenkarte Unterempenbacher Bach
 Darstellung der Wassertiefen für HQ₁₀₀

Risikogewässer: Unterempenbacher Bach
 Blattschnitt: 13614_UNTBA6_K1
 Wasserwirtschaftsamt: Landshut
 Landkreis / kreisfreie Stadt: Kelheim
 Gemeinde: Mainburg

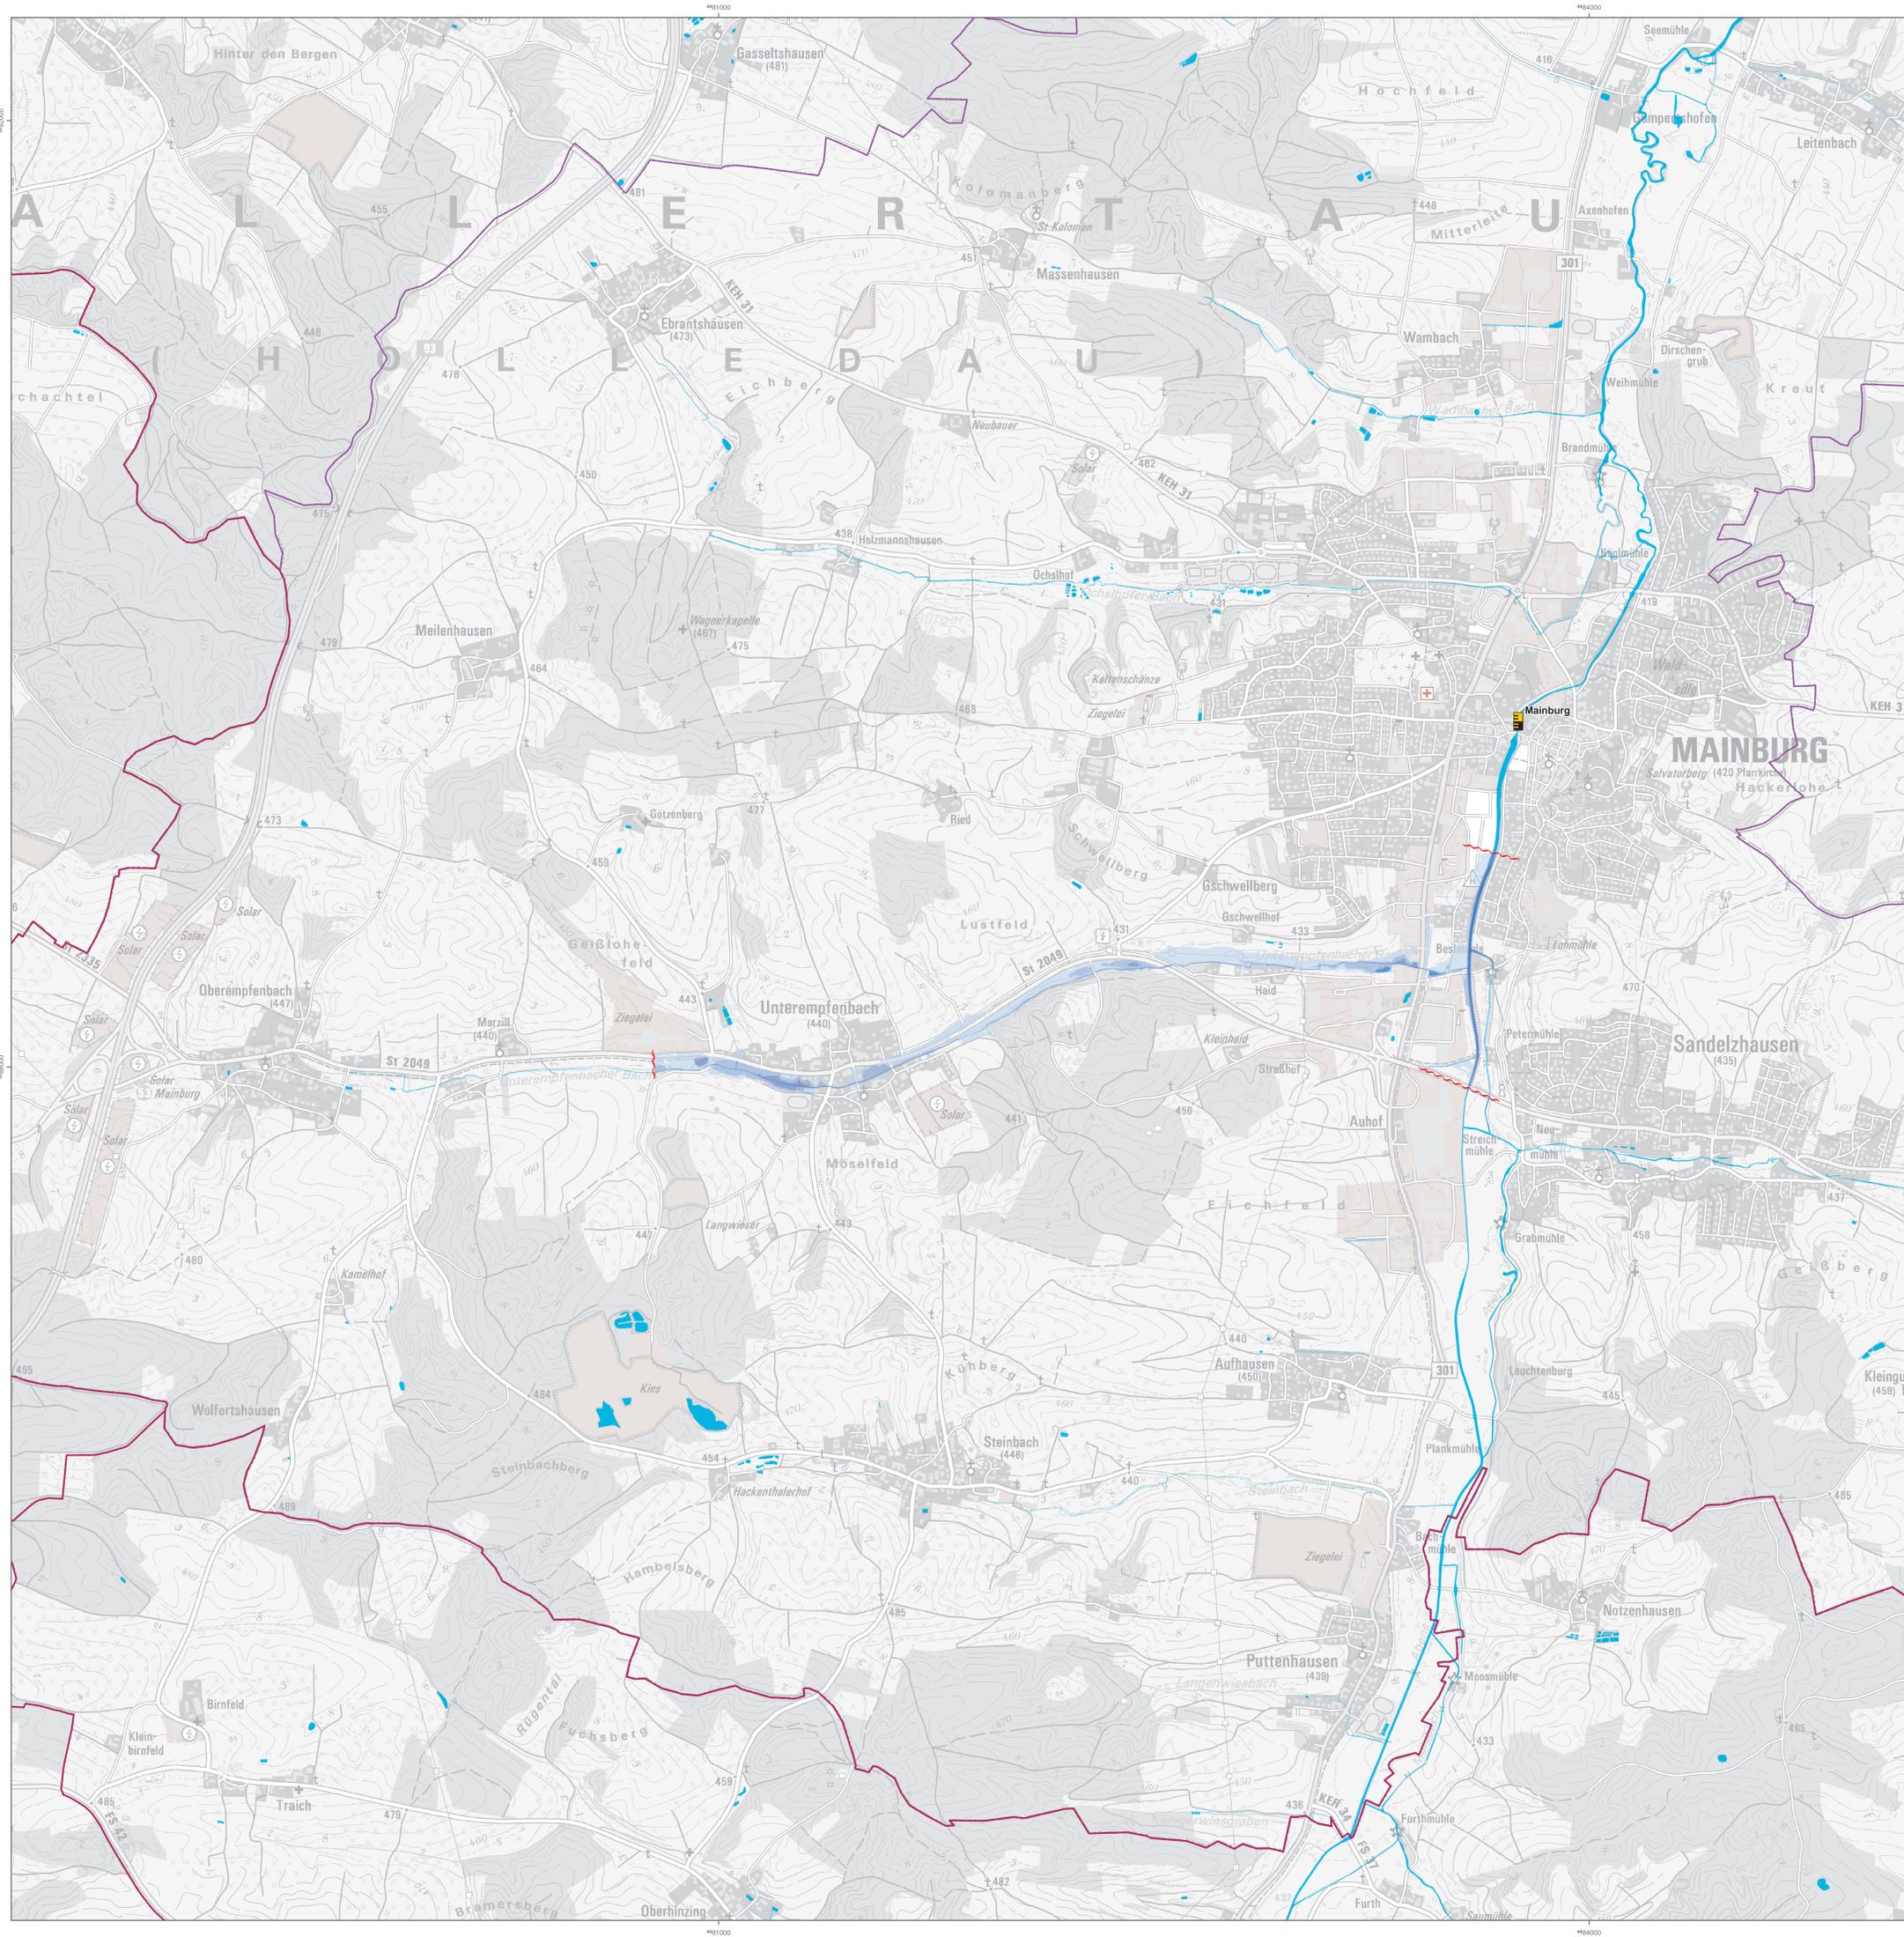
Fachdaten: Fachinformationssystem Wasserwirtschaft
 Hinweis: Diese Karte stellt nur Wassertiefen dar, die von dem u.g. Risikogewässer ausgehen. Weitere Wassergefahren, die von Starkregen, hohen Grundwasserständen oder anderen Gewässern ausgehen, sind nicht dargestellt.
 Diese Karte wurde zum genannten Berichtstand erstellt. Zwischenzeitlich können für dieses Gewässer ggf. aktualisierte Ergebnisse vorliegen. Die jeweils aktuellsten Ergebnisse sowie Detailinformationen zur Betroffenheit einzelner Grundstücke entnehmen Sie bitte dem Online-Kartendienst www.lfu.bayern.de.
 Weitere Auskünfte erteilt auch das zuständige Wasserwirtschaftsamt.
 Berichtsstand: 22.12.2019
