Bayerisches Landesamt für Umwelt

Hochwassergefahrenkarte Abens
 Darstellung der Wassertiefen für HQ₁₀₀

Risikogewässer: Abens
 Blattschnitt: 136_ABENS6_K2
 Wasserwirtschaftsamt: Landshut
 Landkreis / kreisfreie Stadt: Kelheim
 Gemeinde: Abensberg; Biburg; Neustadt a.d. Donau

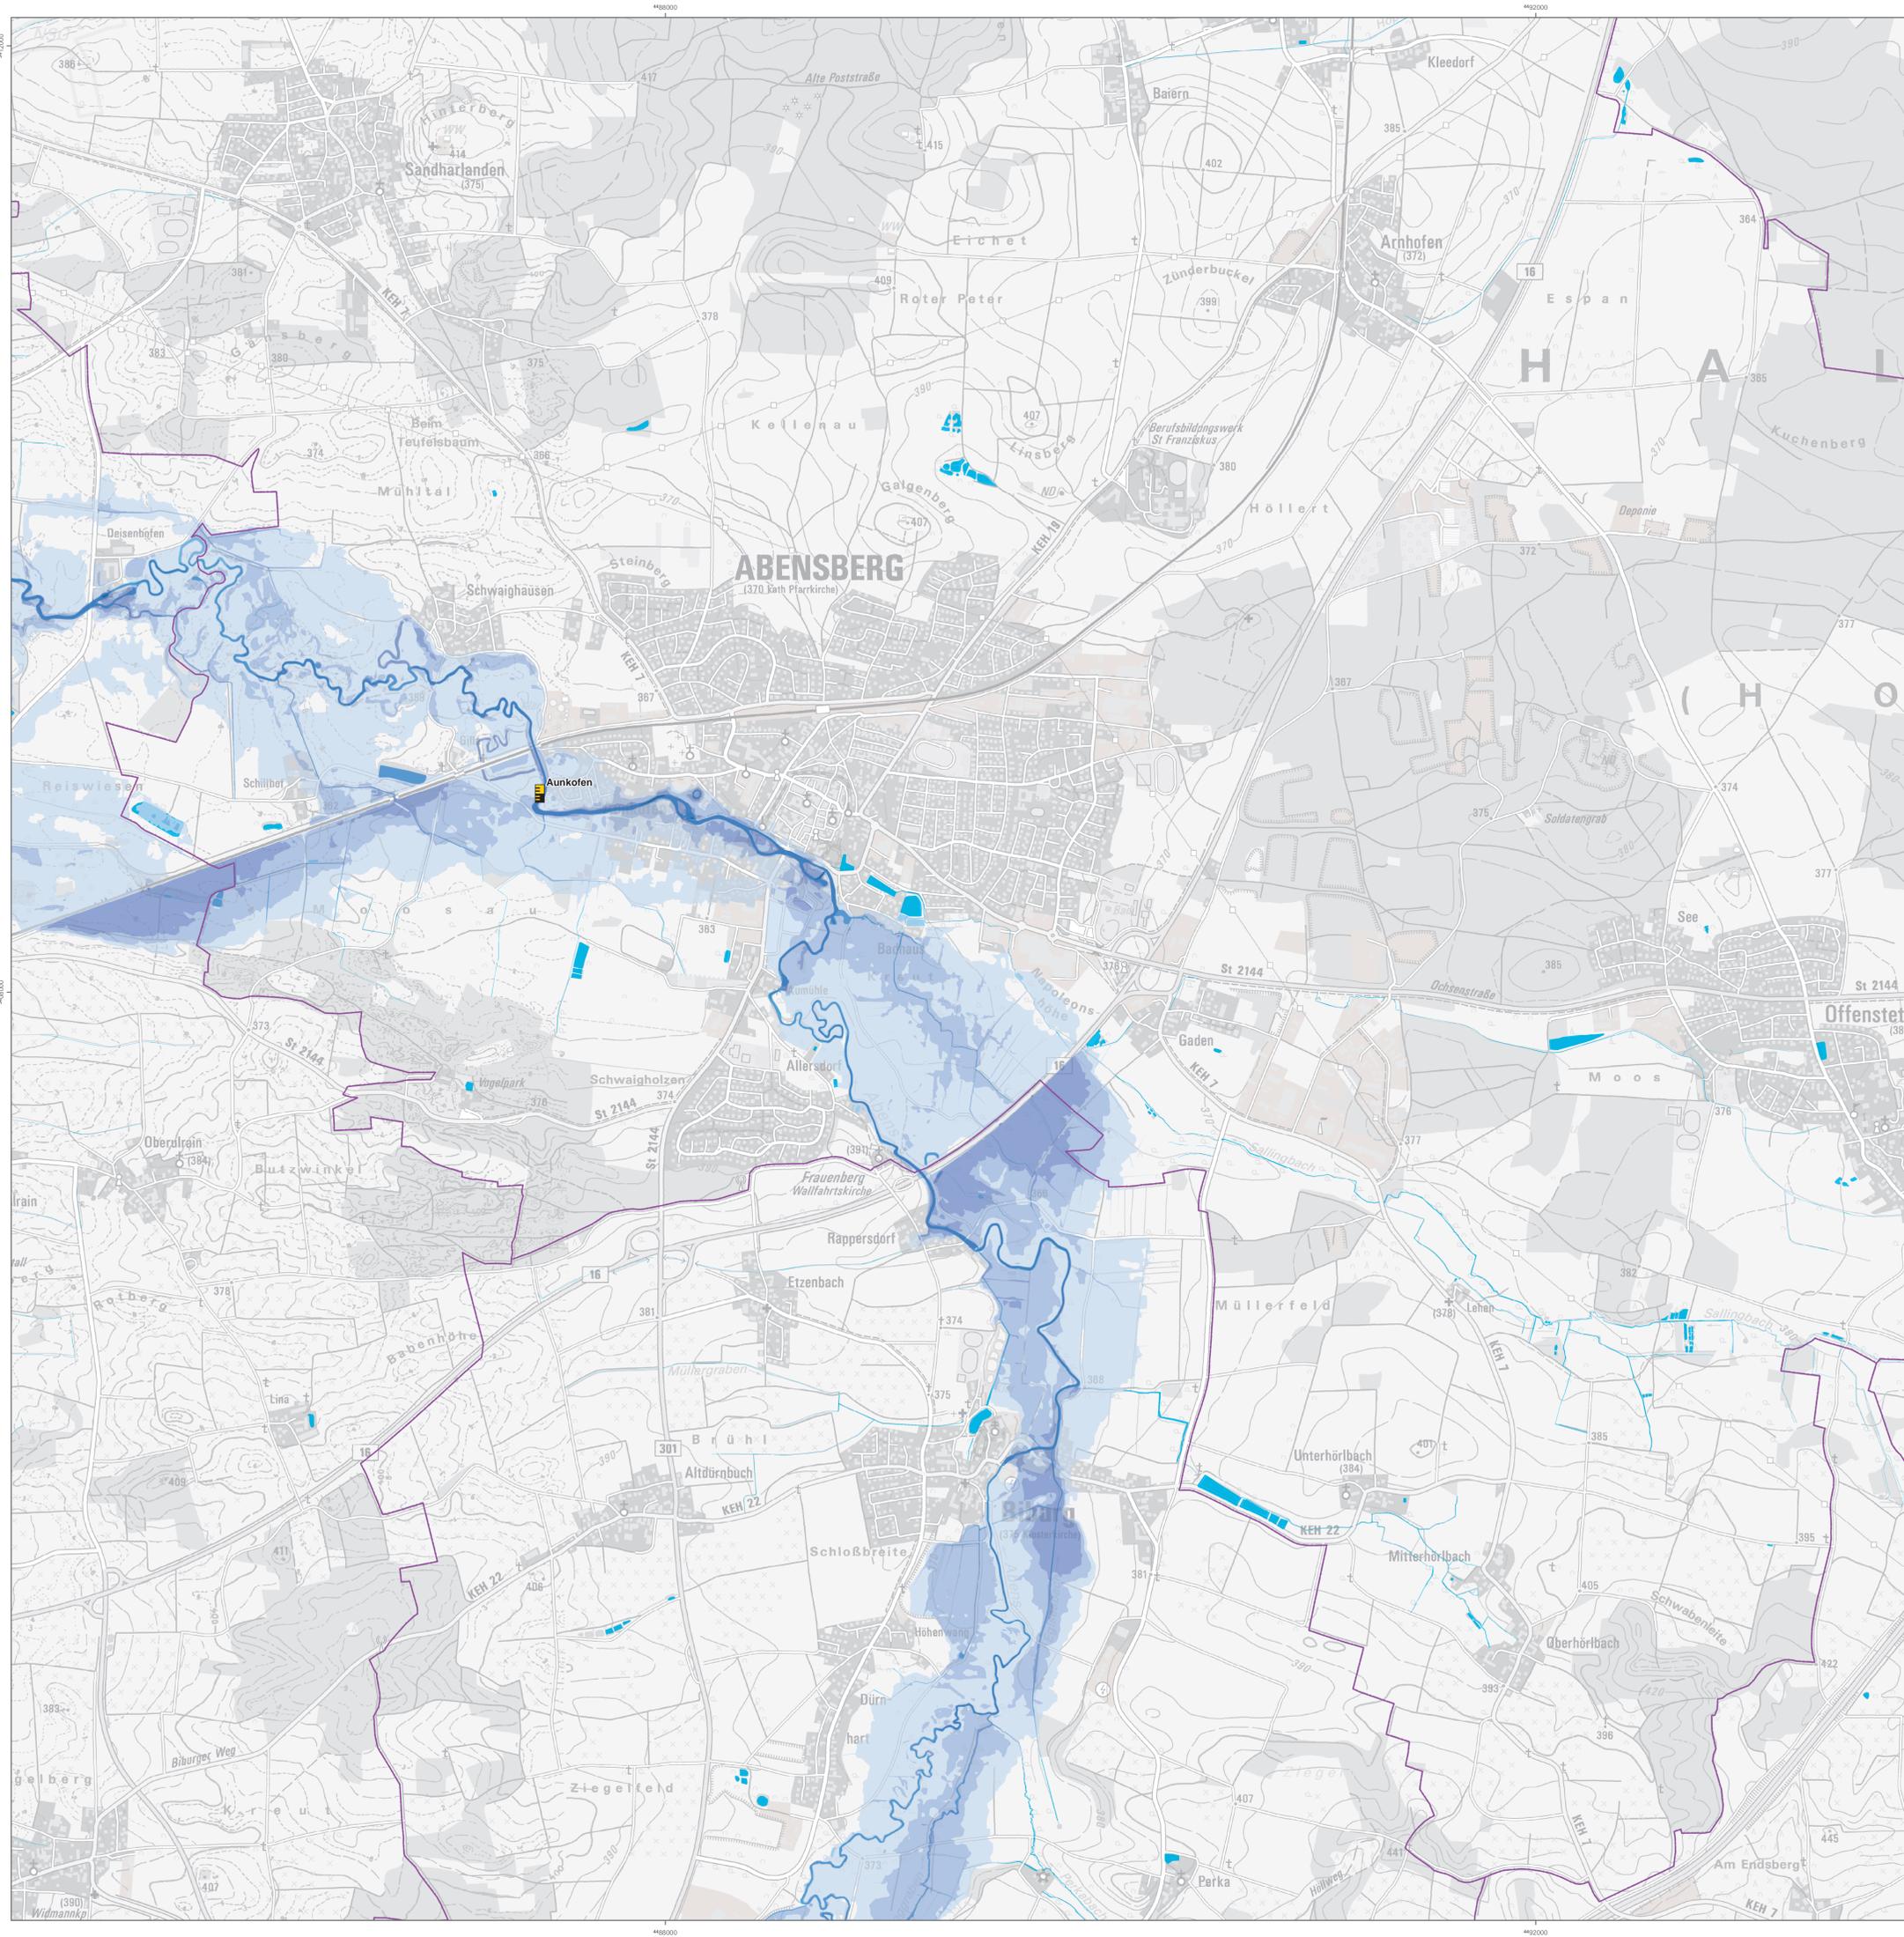
Fachdaten: Fachinformationssystem Wasserwirtschaft
 Hinweis: Diese Karte stellt nur Wassertiefen dar, die von dem u.g. Risikogewässer ausgehen. Weitere Wassergefahren, die von Starkregen, hohen Grundwasserständen oder anderen Gewässern ausgehen, sind nicht dargestellt.
 Diese Karte wurde zum genannten Berichtstand erstellt. Zwischenzeitlich können für dieses Gewässer ggf. aktualisierte Ergebnisse vorliegen. Die jeweils aktuellsten Ergebnisse sowie Detailinformationen zur Betroffenheit einzelner Grundstücke entnehmen Sie bitte dem Online-Kartendienst www.lfu.bayern.de.
 Weitere Auskünfte erteilt auch das zuständige Wasserwirtschaftsamt.
 Berichtsstand: 22.12.2019
