### Hochwassergefahrenkarte Teugner Mühlbach

Darstellung der Wassertiefen für HQ<sub>100</sub>

Risikogewässer: Teugner Mühlbach

Blattschnitt: 1396\_TEUBA9\_K1

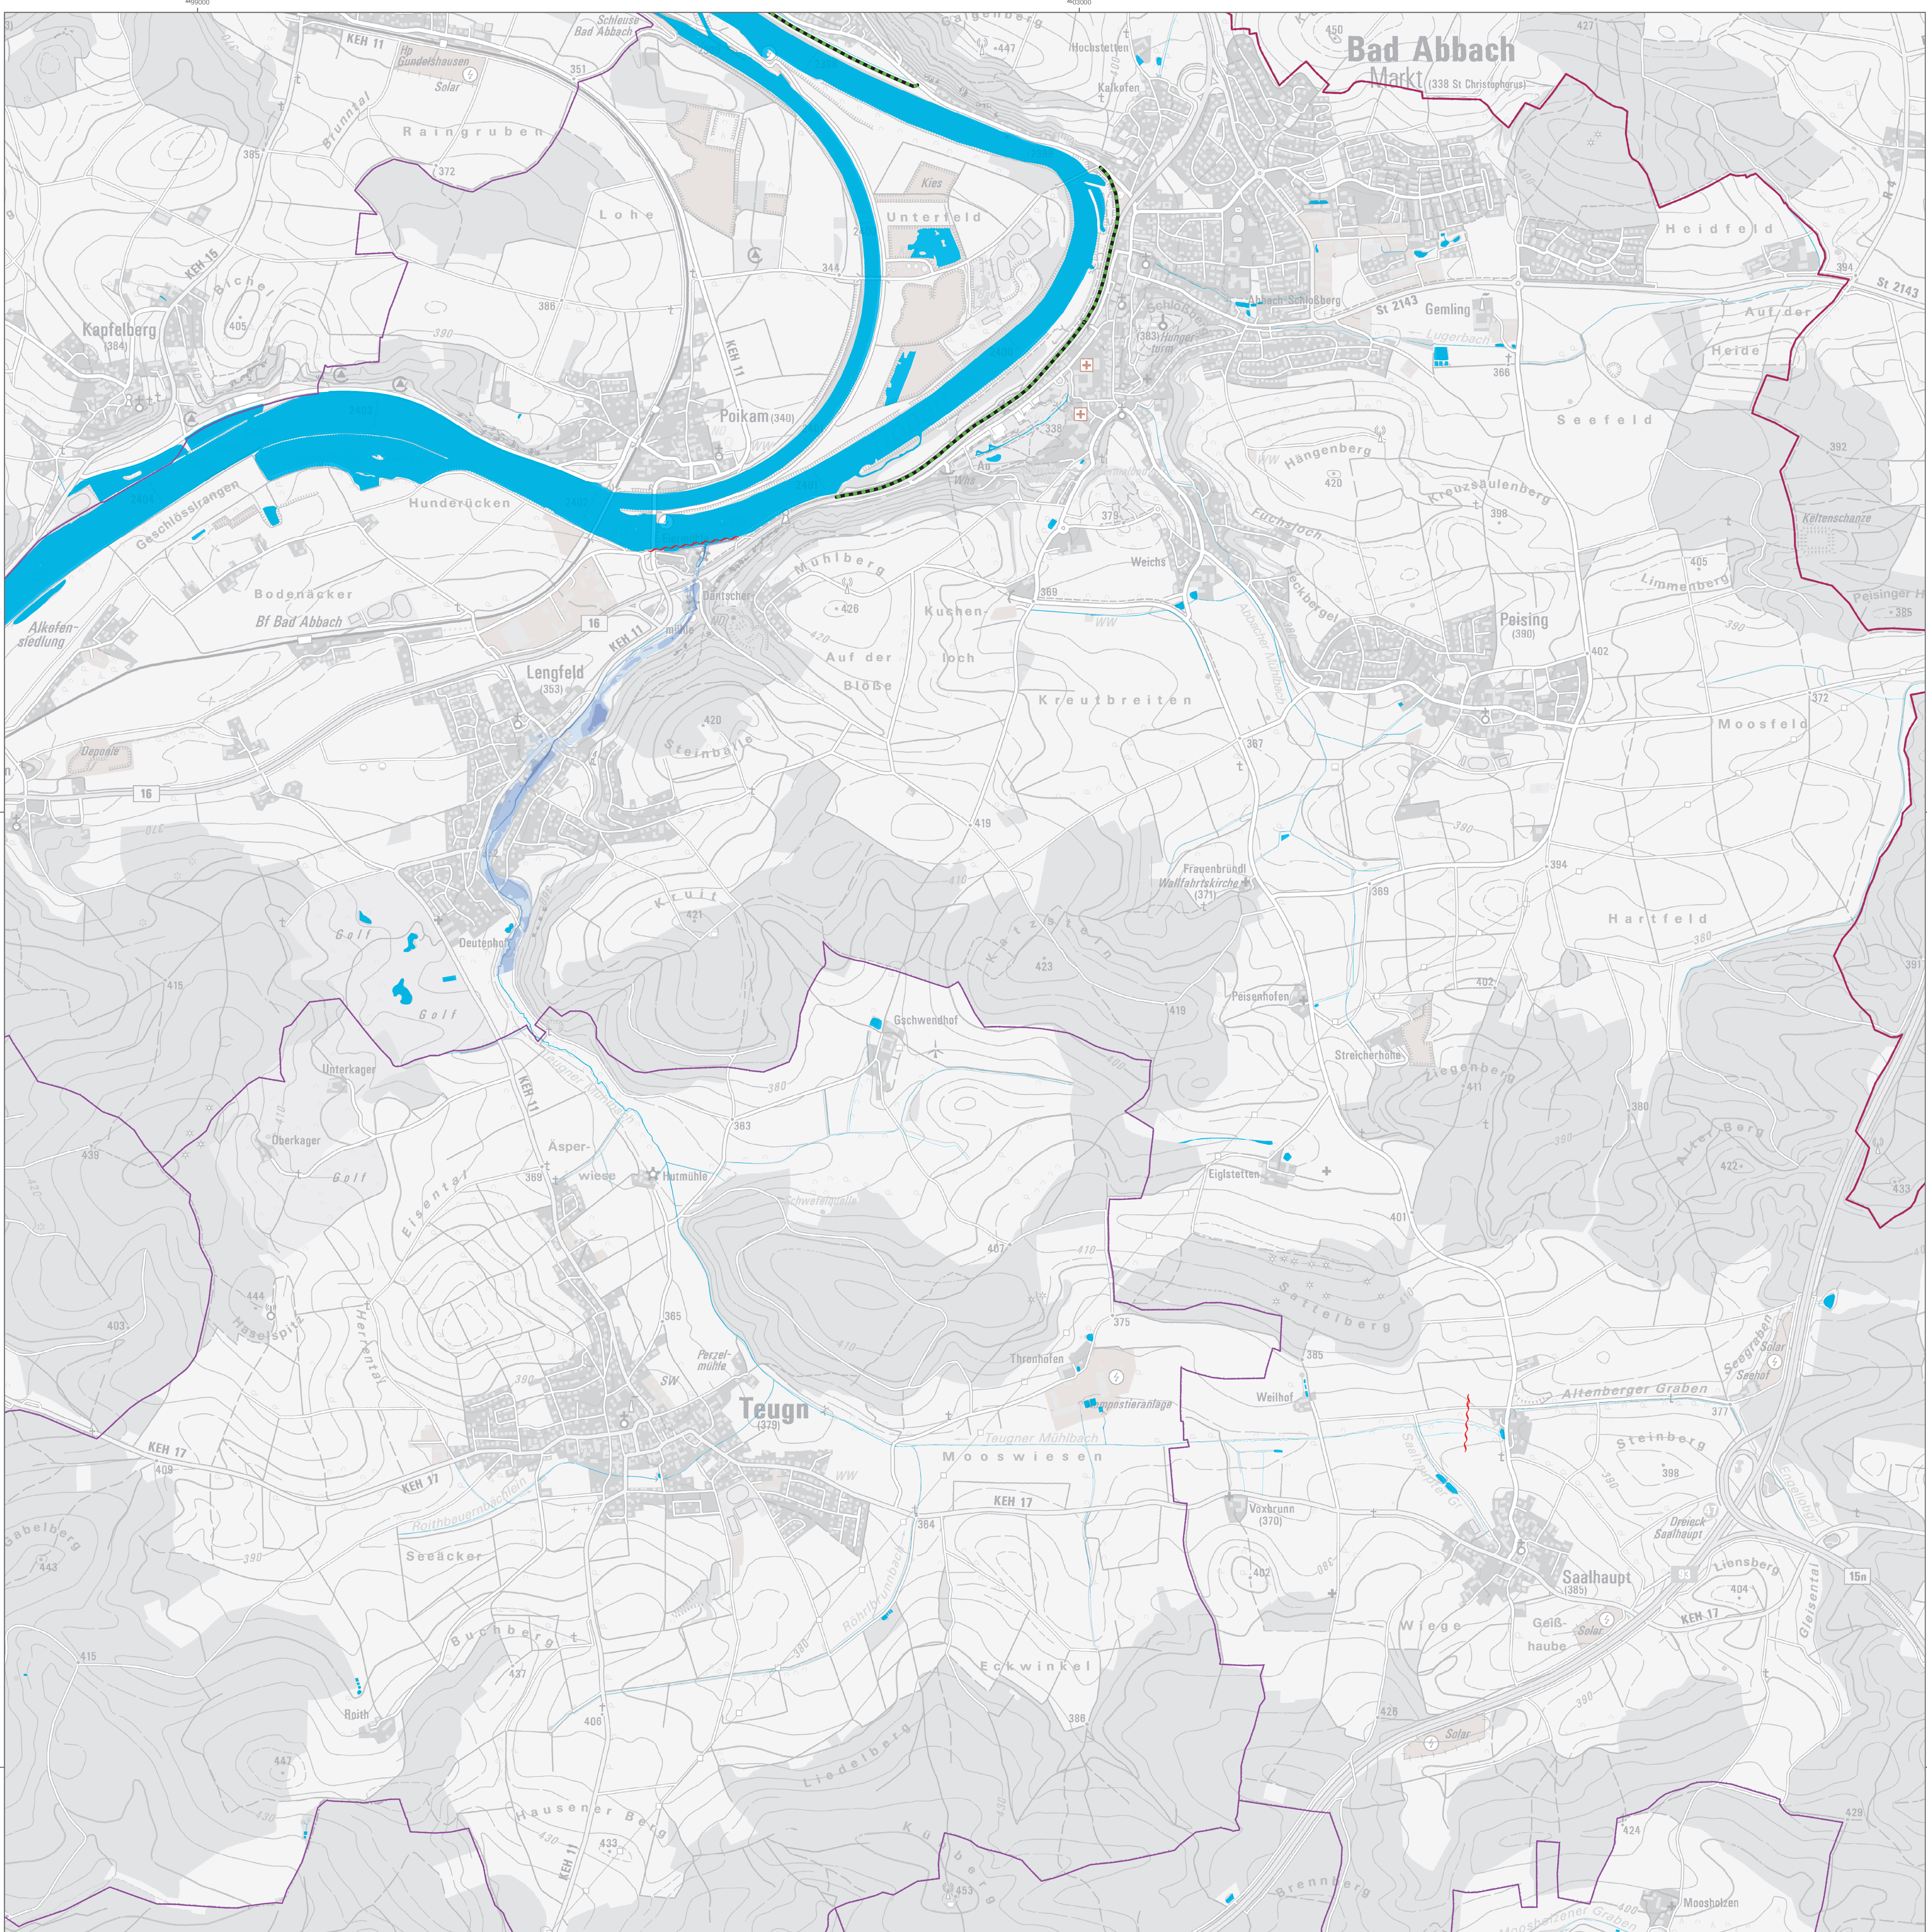
Hinweis:  
Diese Karte stellt nur Wassertiefen dar, die von dem u.g. Risikogewässer ausgehen. Weitere Wassergefahren, die von Starkregen, hohen Grundwasserständen oder anderen Gewässern ausgehen, sind nicht dargestellt.  
Diese Karte wurde zum genannten Berichtstand erstellt. Zwischenzeitlich können für dieses Gewässer ggf. aktualisierte Ergebnisse vorliegen. Die jeweils aktuellsten Ergebnisse sowie Detailinformationen zur Betroffenheit einzelner Grundstücke entnehmen Sie bitte dem Online-Kartendienst [www.lfu.bayern.de](http://www.lfu.bayern.de).  
Weitere Auskünfte erteilt auch das zuständige Wasserwirtschaftsamt.  
Berichtsstand: 22.12.2019
