Hochwassergefahrenkarte Rötzbach

Darstellung der Wassertiefen für HQ<sub>100</sub>

Risikogewässer: Rötzbach

Blattschnitt: 14652\_ROEZB1\_K1

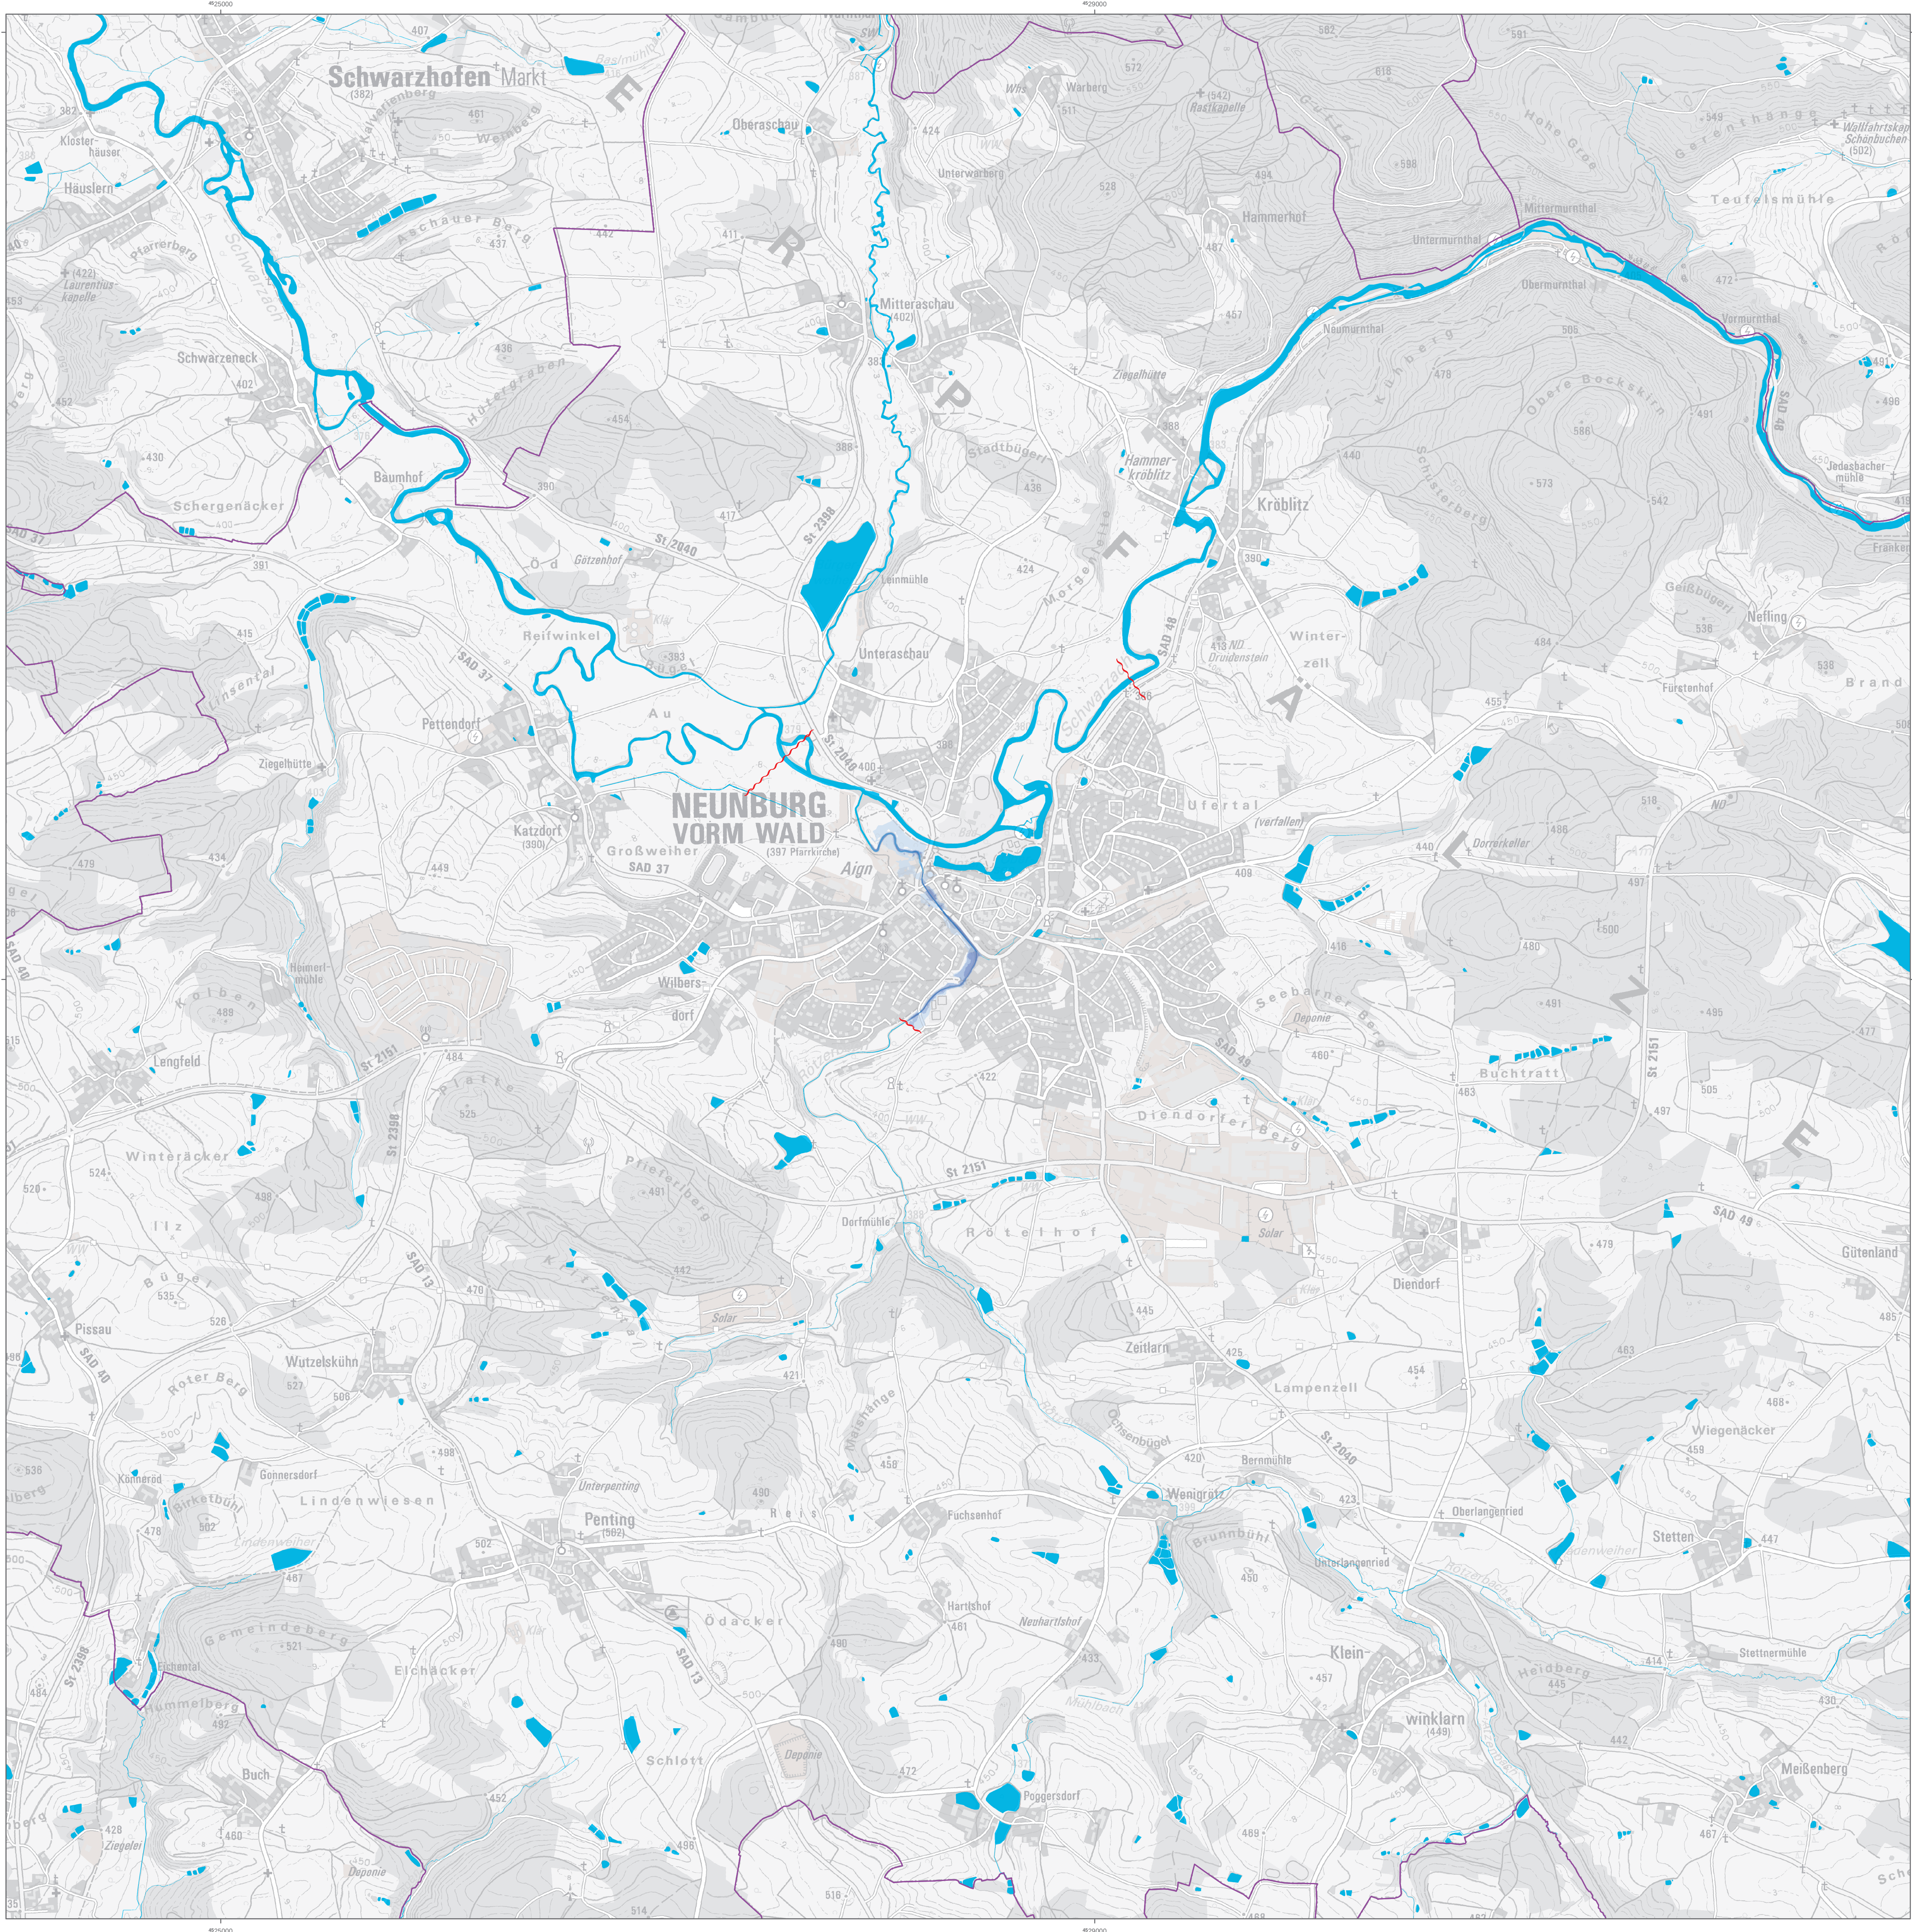
Hinweis:  
Diese Karte stellt nur Wassertiefen dar, die von dem u.g. Risikogewässer ausgehen. Weitere Wassergefahren, die von Starkregen, hohen Grundwasserständen oder anderen Gewässern ausgehen, sind nicht dargestellt.  
Diese Karte wurde zum genannten Berichtstand erstellt. Zwischenzeitlich können für dieses Gewässer ggf. aktualisierte Ergebnisse vorliegen. Die jeweils aktuellsten Ergebnisse sowie Detailinformationen zur Betroffenheit einzelner Grundstücke entnehmen Sie bitte dem Online-Kartendienst [www.lfu.bayern.de](http://www.lfu.bayern.de).
