Berichtstand: 22.12.2019

**Hochwassergefahrenkarte Kürnach**  
 Darstellung der Wassertiefen für HQ<sub>100</sub>

Risikogewässer: Kürnach  
 Blattschnitt: 15762\_KOESN1\_K2  
 Wasserwirtschaftsamt: Deggendorf  
 Landkreis / kreisfreie Stadt: Straubing-Bogen  
 Gemeinde: Falkenfeld; Kirchroth; Parkstetten; Steinach; Wiesenfelden

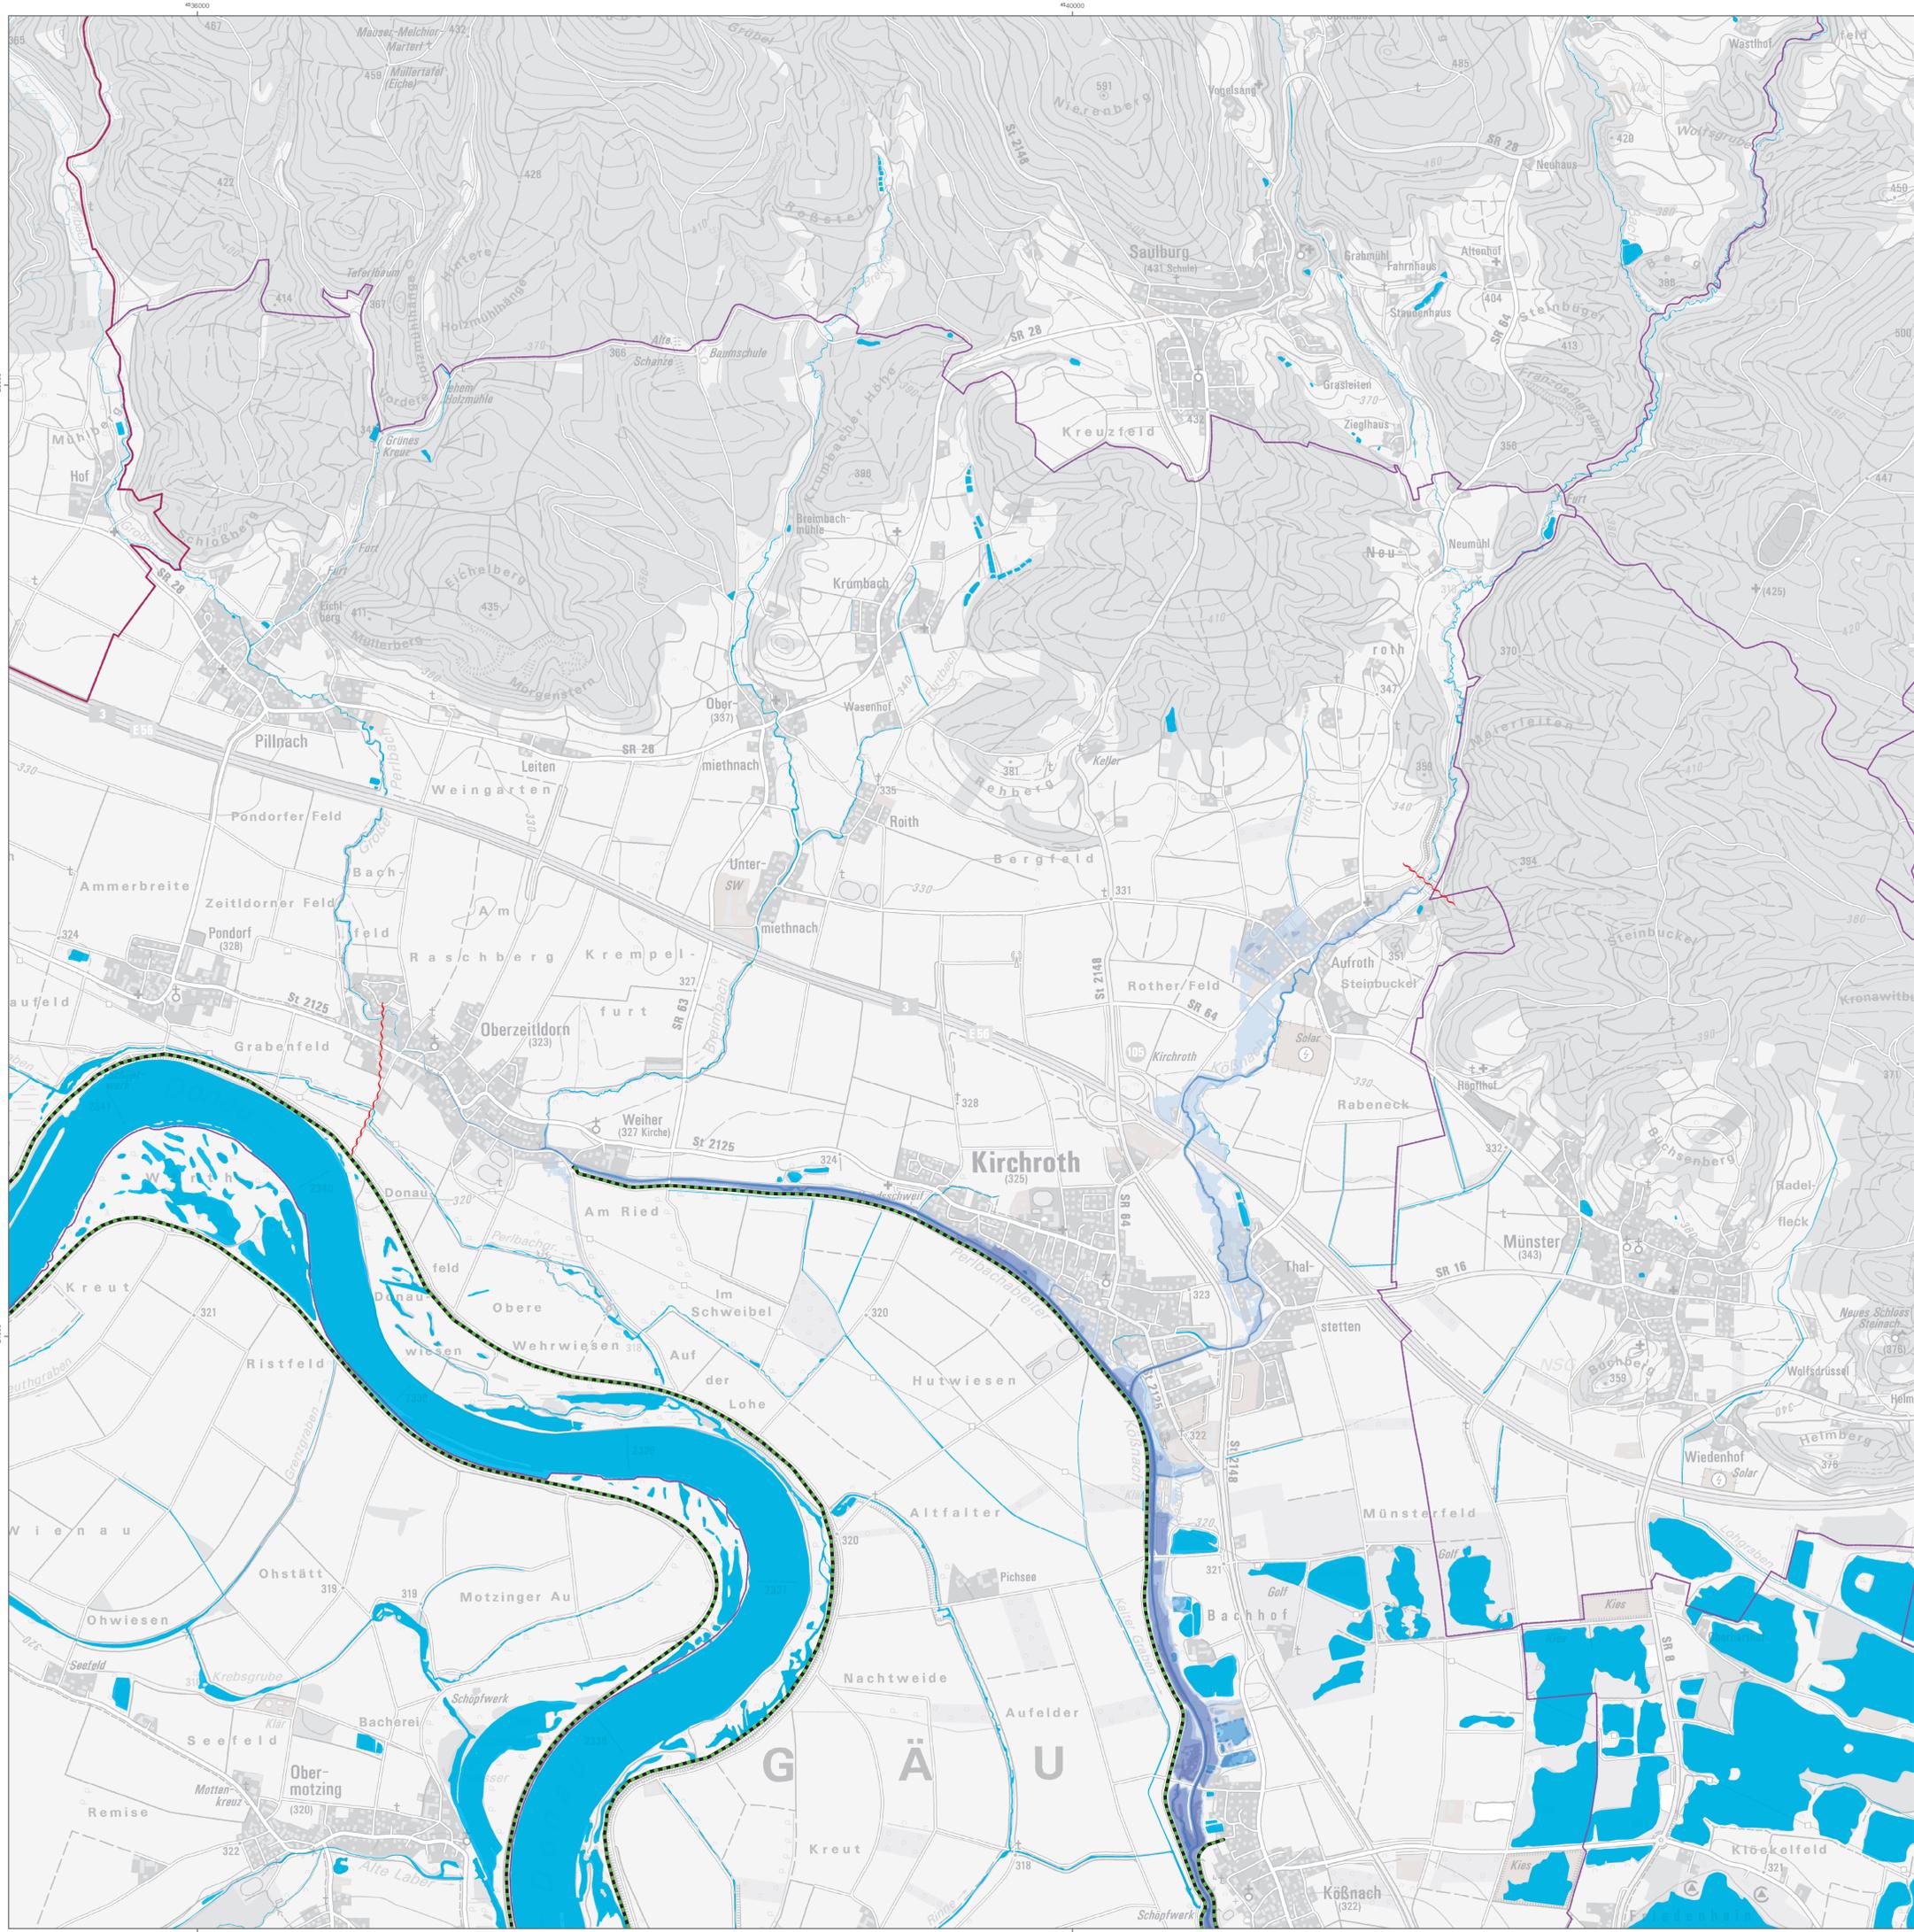
- Brückenstatus für HQ<sub>100</sub>**
- Brücke überströmt
  - Brücke eingestaut/überströmt
  - Brücke eingestaut
  - Brücke nicht eingestaut
  - Brückenstatus unbekannt

Hinweis: Diese Karte stellt nur Wassertiefen dar, die von dem u.g. Risikogewässer ausgehen. Weitere Wasserereignisse, die von Starkregen, hohen Grundwasserständen oder anderen Gewässern ausgehen, sind nicht dargestellt.  
 Diese Karte wurde zum genannten Berichtstand erstellt. Zwischenzeitlich können für dieses Gewässer ggf. aktualisierte Ergebnisse vorliegen. Die jeweils aktuellsten Ergebnisse sowie Detailinformationen zur Betroffenheit einzelner Grundstücke entnehmen Sie bitte dem Online-Kartenrechner www.lfu.bayern.de.
