Bayerisches Landesamt für Umwelt

**Hochwassergefahrenkarte Würm**  
 Darstellung der Wassertiefen für HQ<sub>100</sub>

Risikogewässer: Würm  
 Blattschnitt: 1646\_WUERM1\_K2  
 Wasserwirtschaftsamt: München  
 Landkreis / kreisfreie Stadt: Dachau; München; München (Stadt)  
 Gemeinde: Dachau; Karlsfeld; München; Oberschleißheim

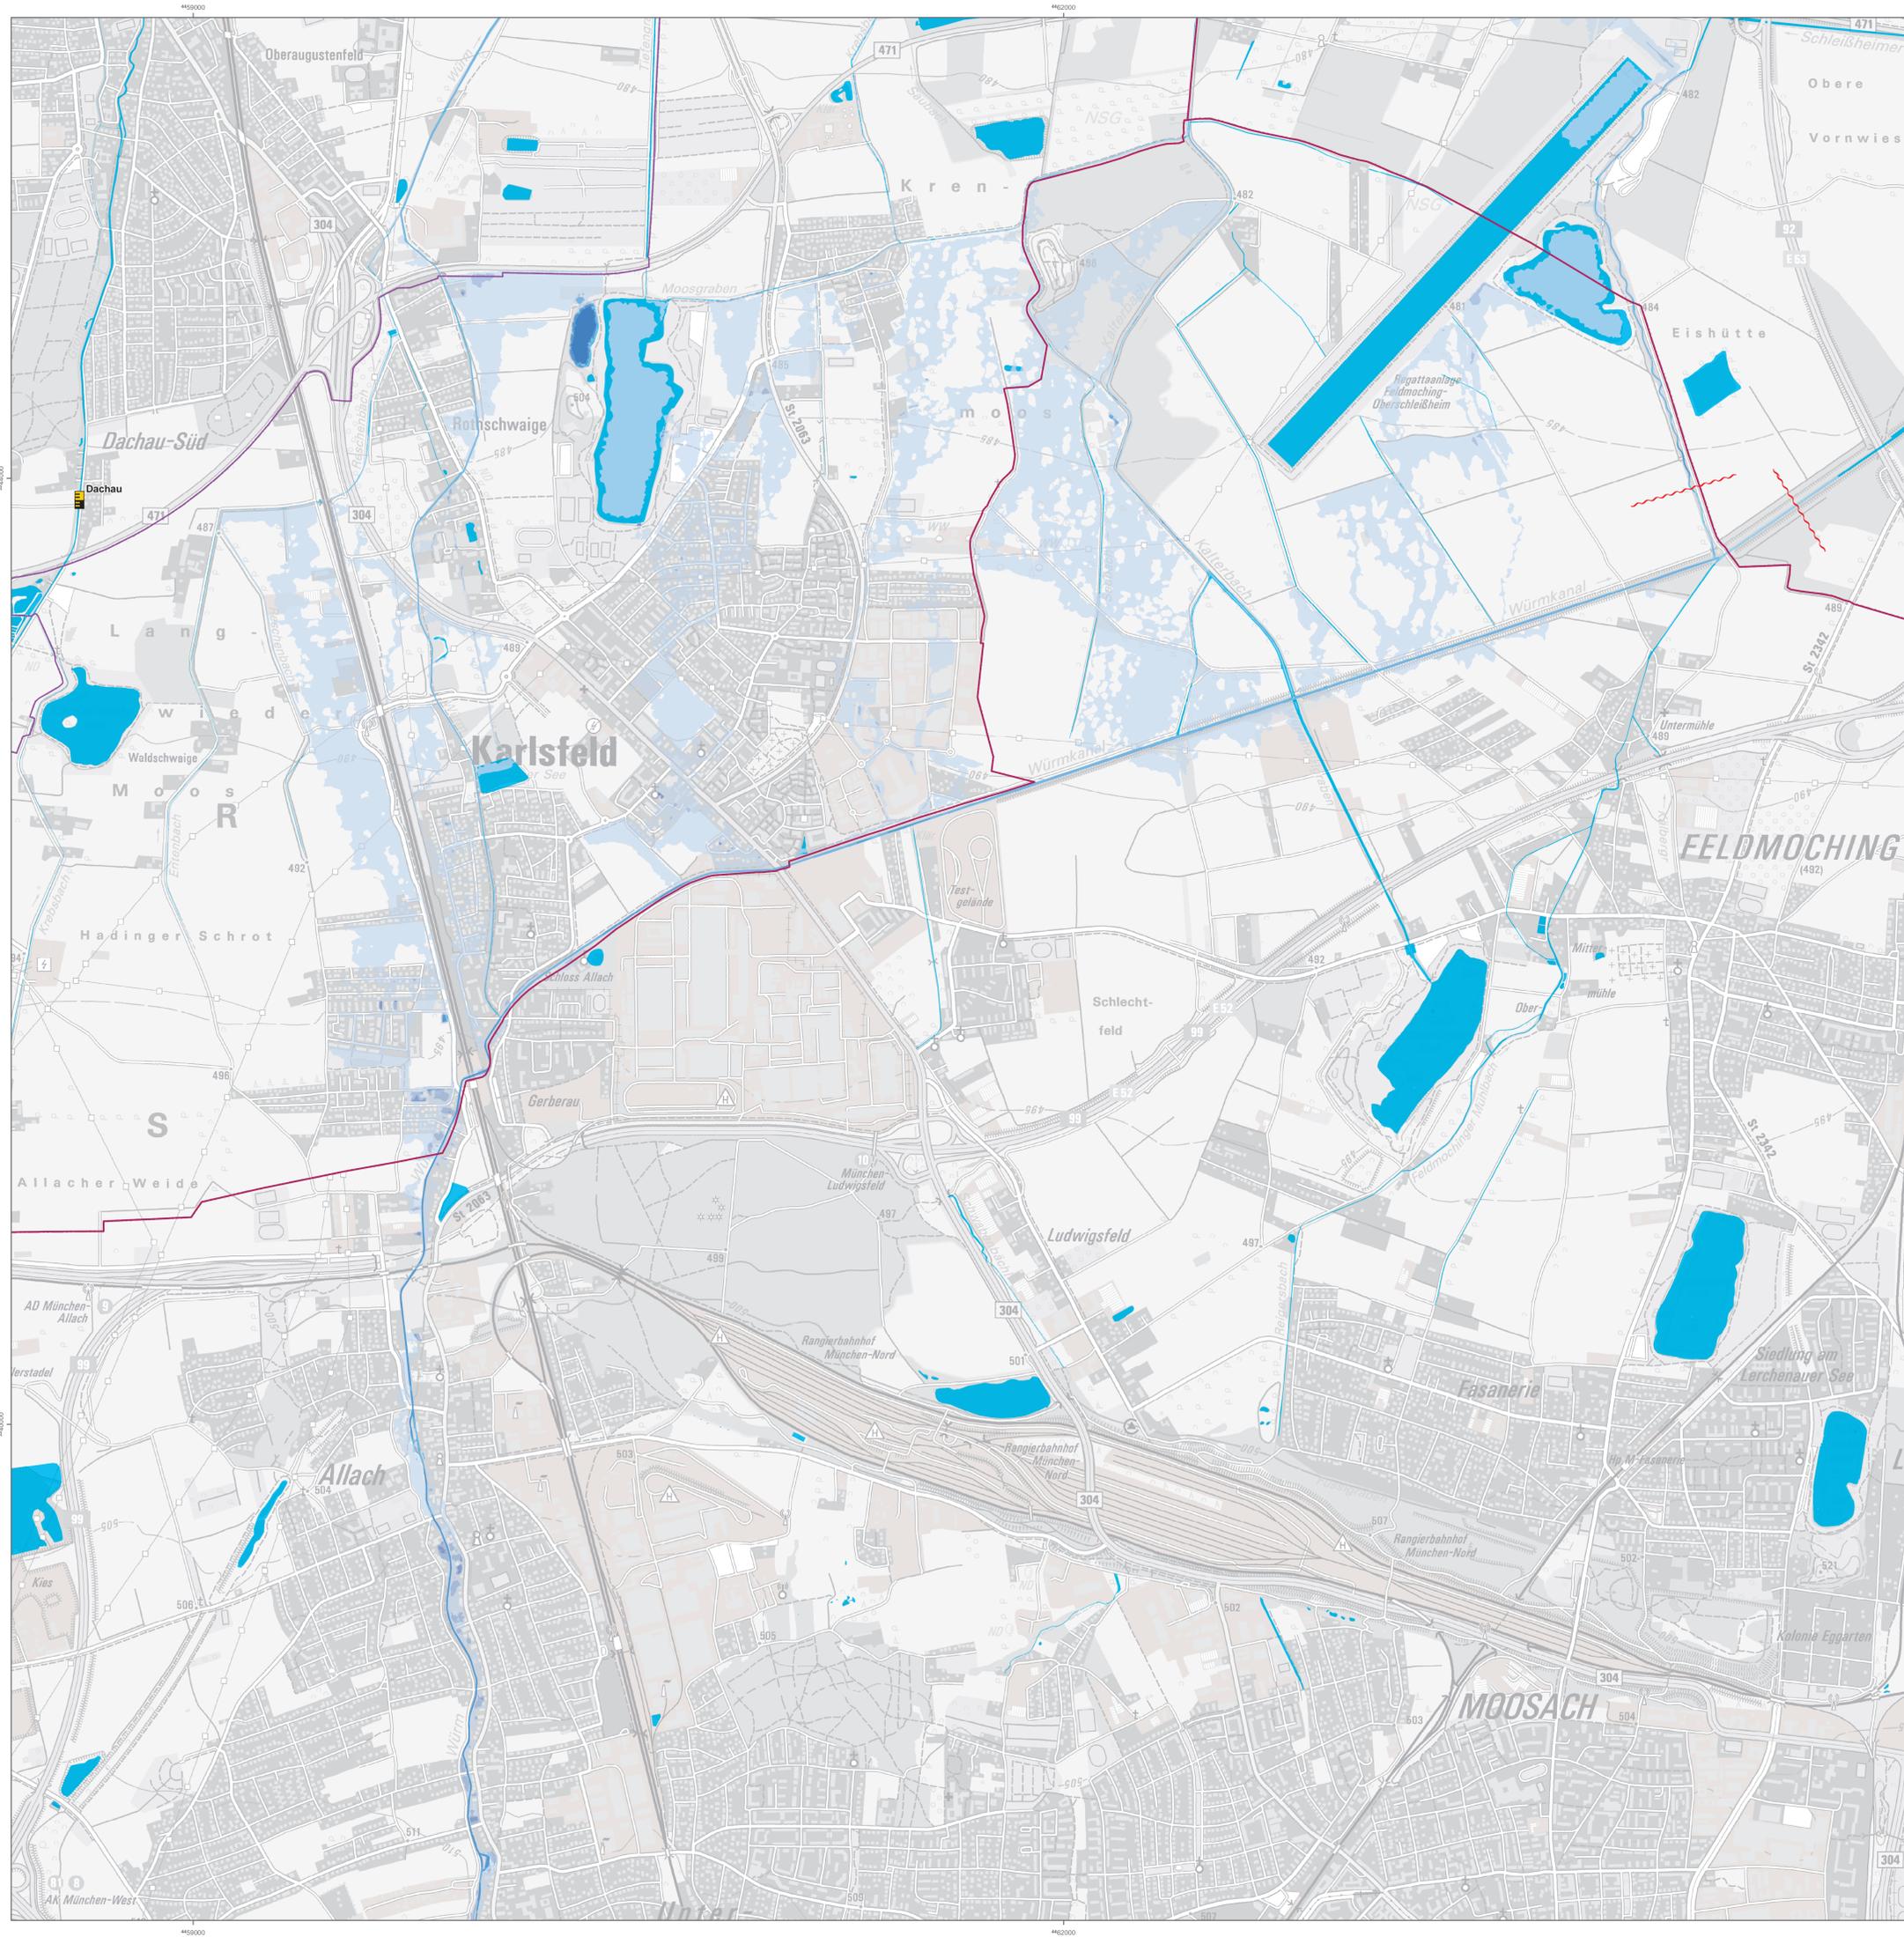
Fachdaten: Fachinformationssystem Wasserwirtschaft  
 Hinweis:  
 Diese Karte stellt nur Wassertiefen dar, die von dem u.g. Risikogewässer ausgehen. Weitere Wassergefahren, die von Starkregen, hohen Grundwasserständen oder anderen Gewässern ausgehen, sind nicht dargestellt.  
 Diese Karte wurde zum genannten Berichtstand erstellt. Zwischenzeitlich können für dieses Gewässer ggf. aktualisierte Ergebnisse vorliegen. Die jeweils aktuellsten Ergebnisse sowie Detailinformationen zur Betroffenheit einzelner Grundstücke entnehmen Sie bitte dem Online-Kartendienst [www.lfu.bayern.de](http://www.lfu.bayern.de).  
 Weitere Auskünfte erteilt auch das zuständige Wasserwirtschaftsamt.  
 Berichtsstand: 22.12.2019
