Hochwassergefahrenkarte Würm
 Darstellung der Wassertiefen für HQ₁₀₀

Risikogewässer: Würm

Blattschnitt: 1646_WUERM1_K5

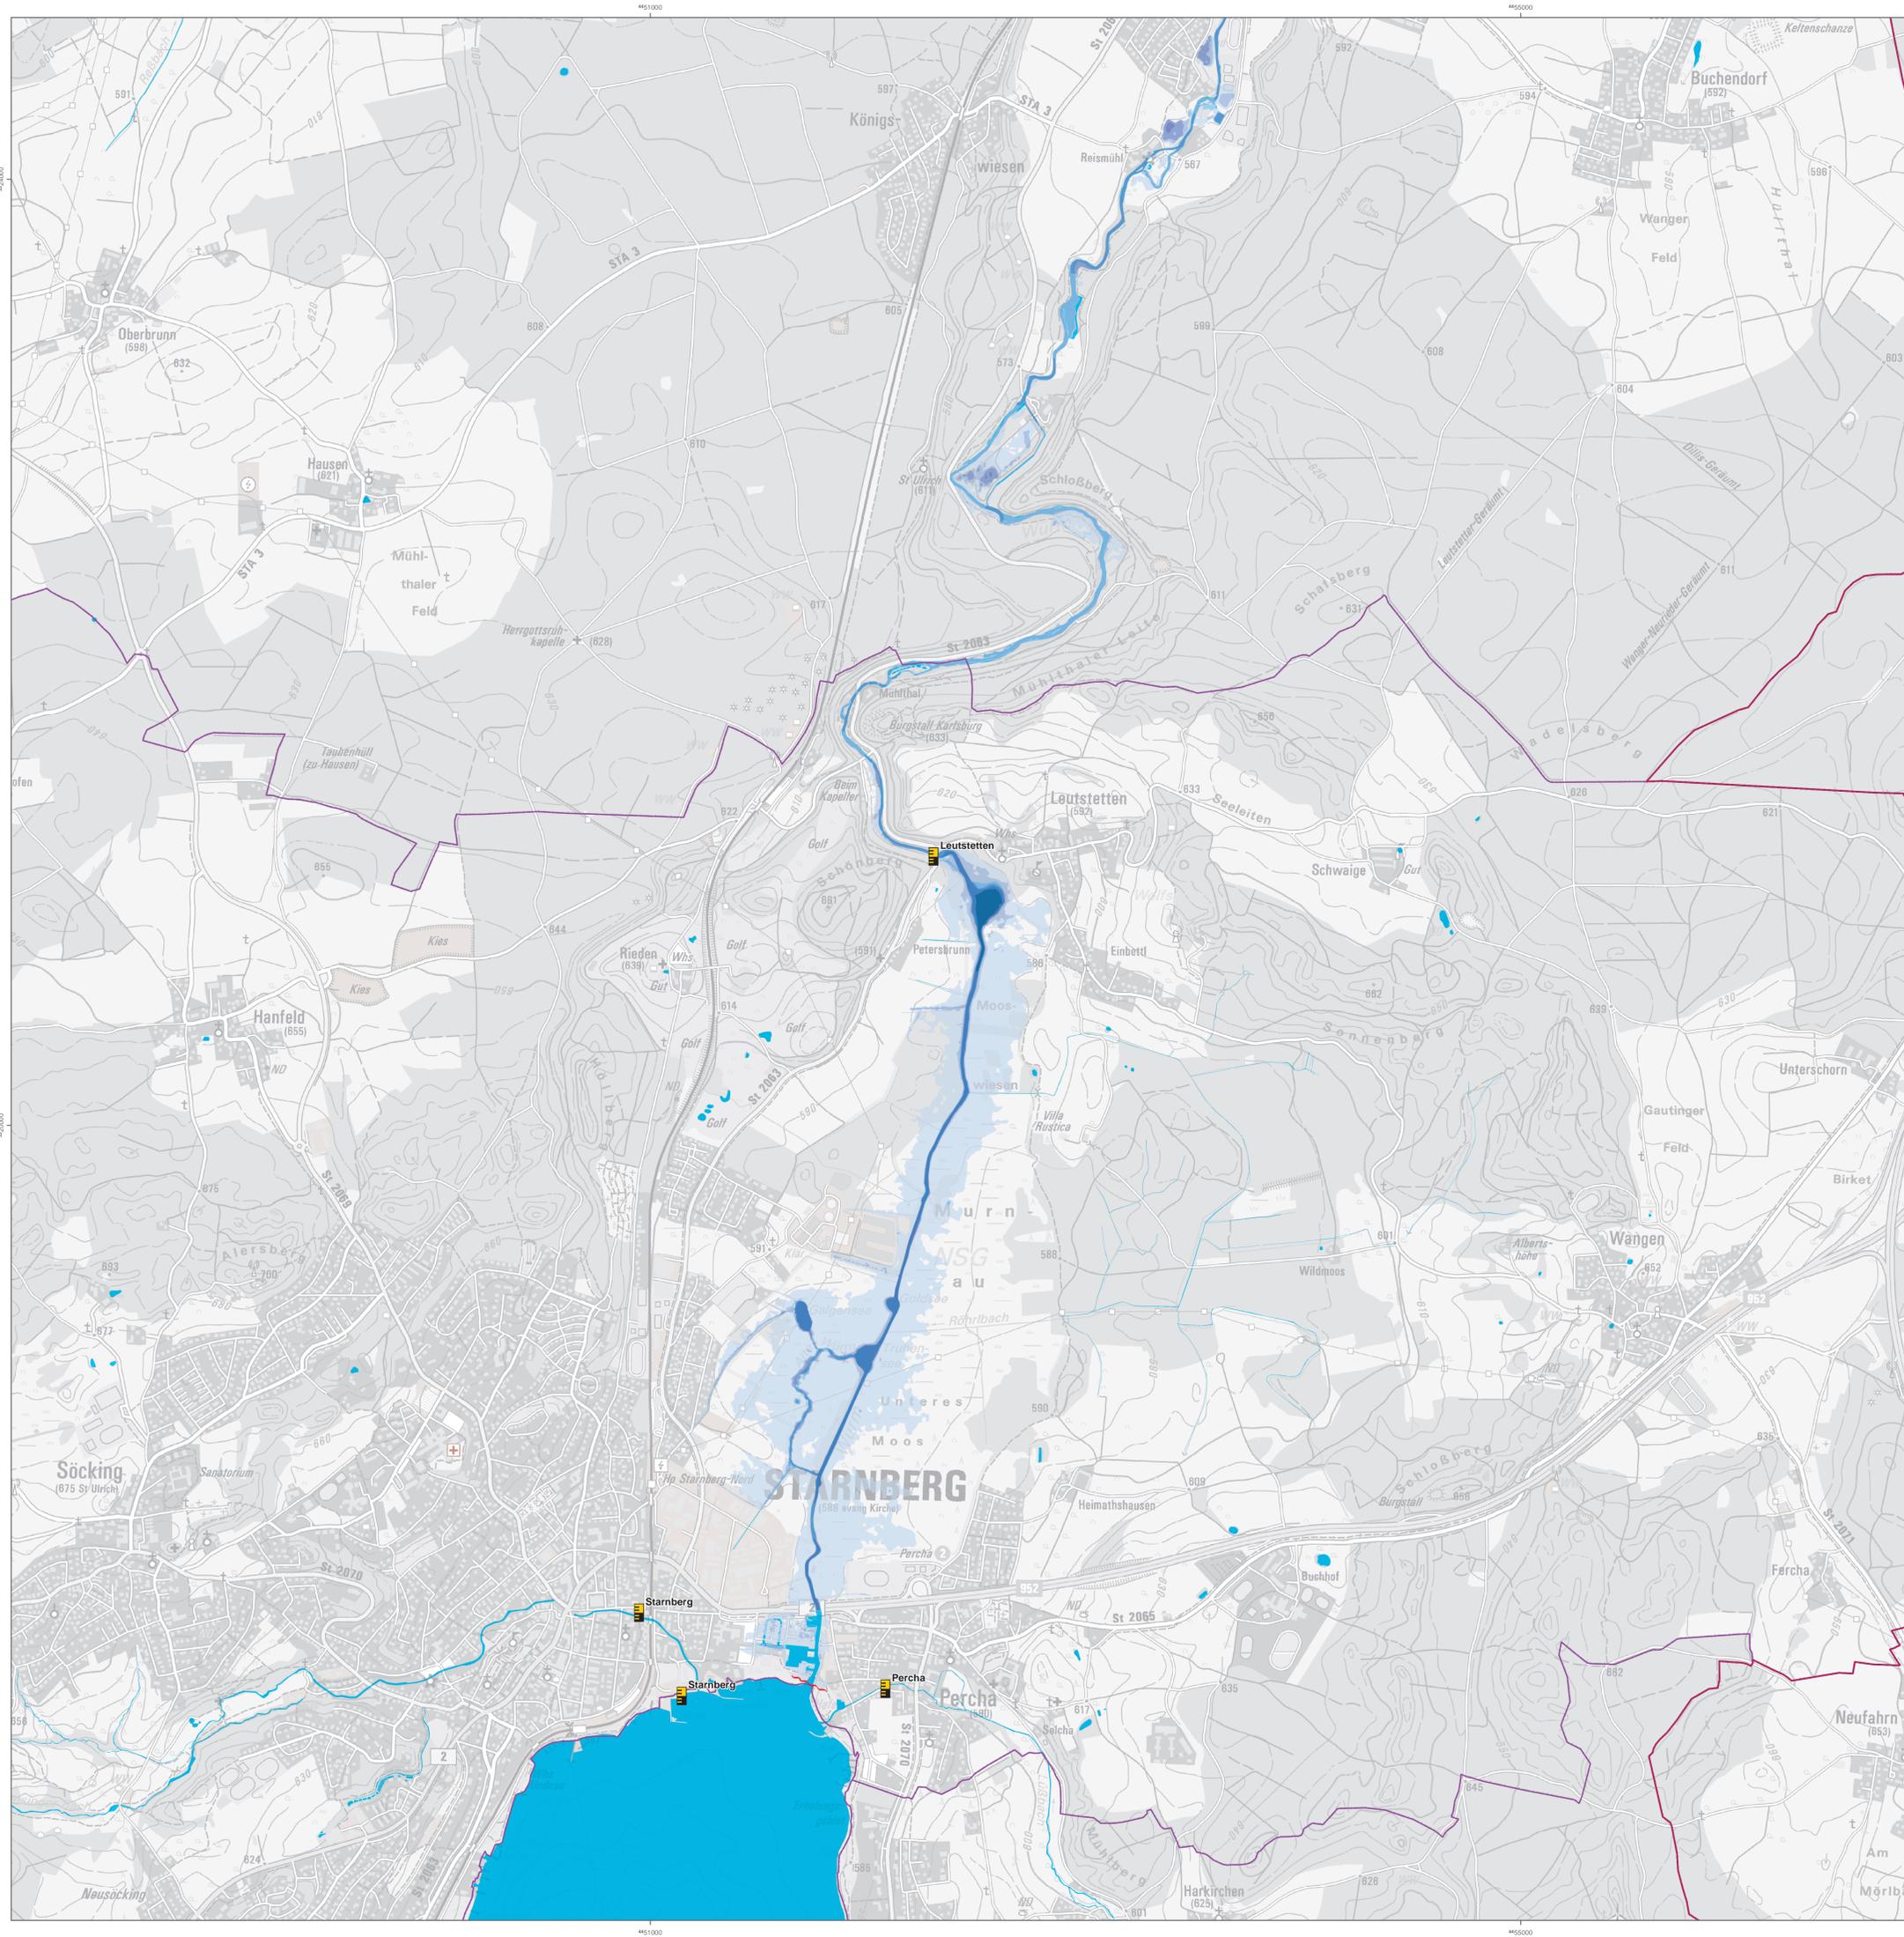
Fachdaten: Fachinformationssystem Wasserwirtschaft
 Hinweis: Diese Karte stellt nur Wassertiefen dar, die von dem u.g. Risikogewässer ausgehen. Weitere Wasserergebnisse, die von Starkregen, hohen Grundwasserständen oder anderen Gewässern ausgehen, sind nicht dargestellt.
 Diese Karte wurde zum genannten Berichtstand erstellt. Zwischenzeitlich können für dieses Gewässer ggf. aktualisierte Ergebnisse vorliegen. Die jeweils aktuellsten Ergebnisse sowie Detailinformationen zur Betroffenheit einzelner Grundstücke entnehmen Sie bitte dem Online-Kartendienst www.lfu.bayern.de.
 Weitere Auskünfte erteilt auch das zuständige Wasserwirtschaftsamt.
 Berichtsstand: 22.12.2019
