### Hochwassergefahrenkarte Vils

Darstellung der Wassertiefen für HQ<sub>100</sub>

Risikogewässer: Vils

Blattschnitt: 174\_VILS40\_K7

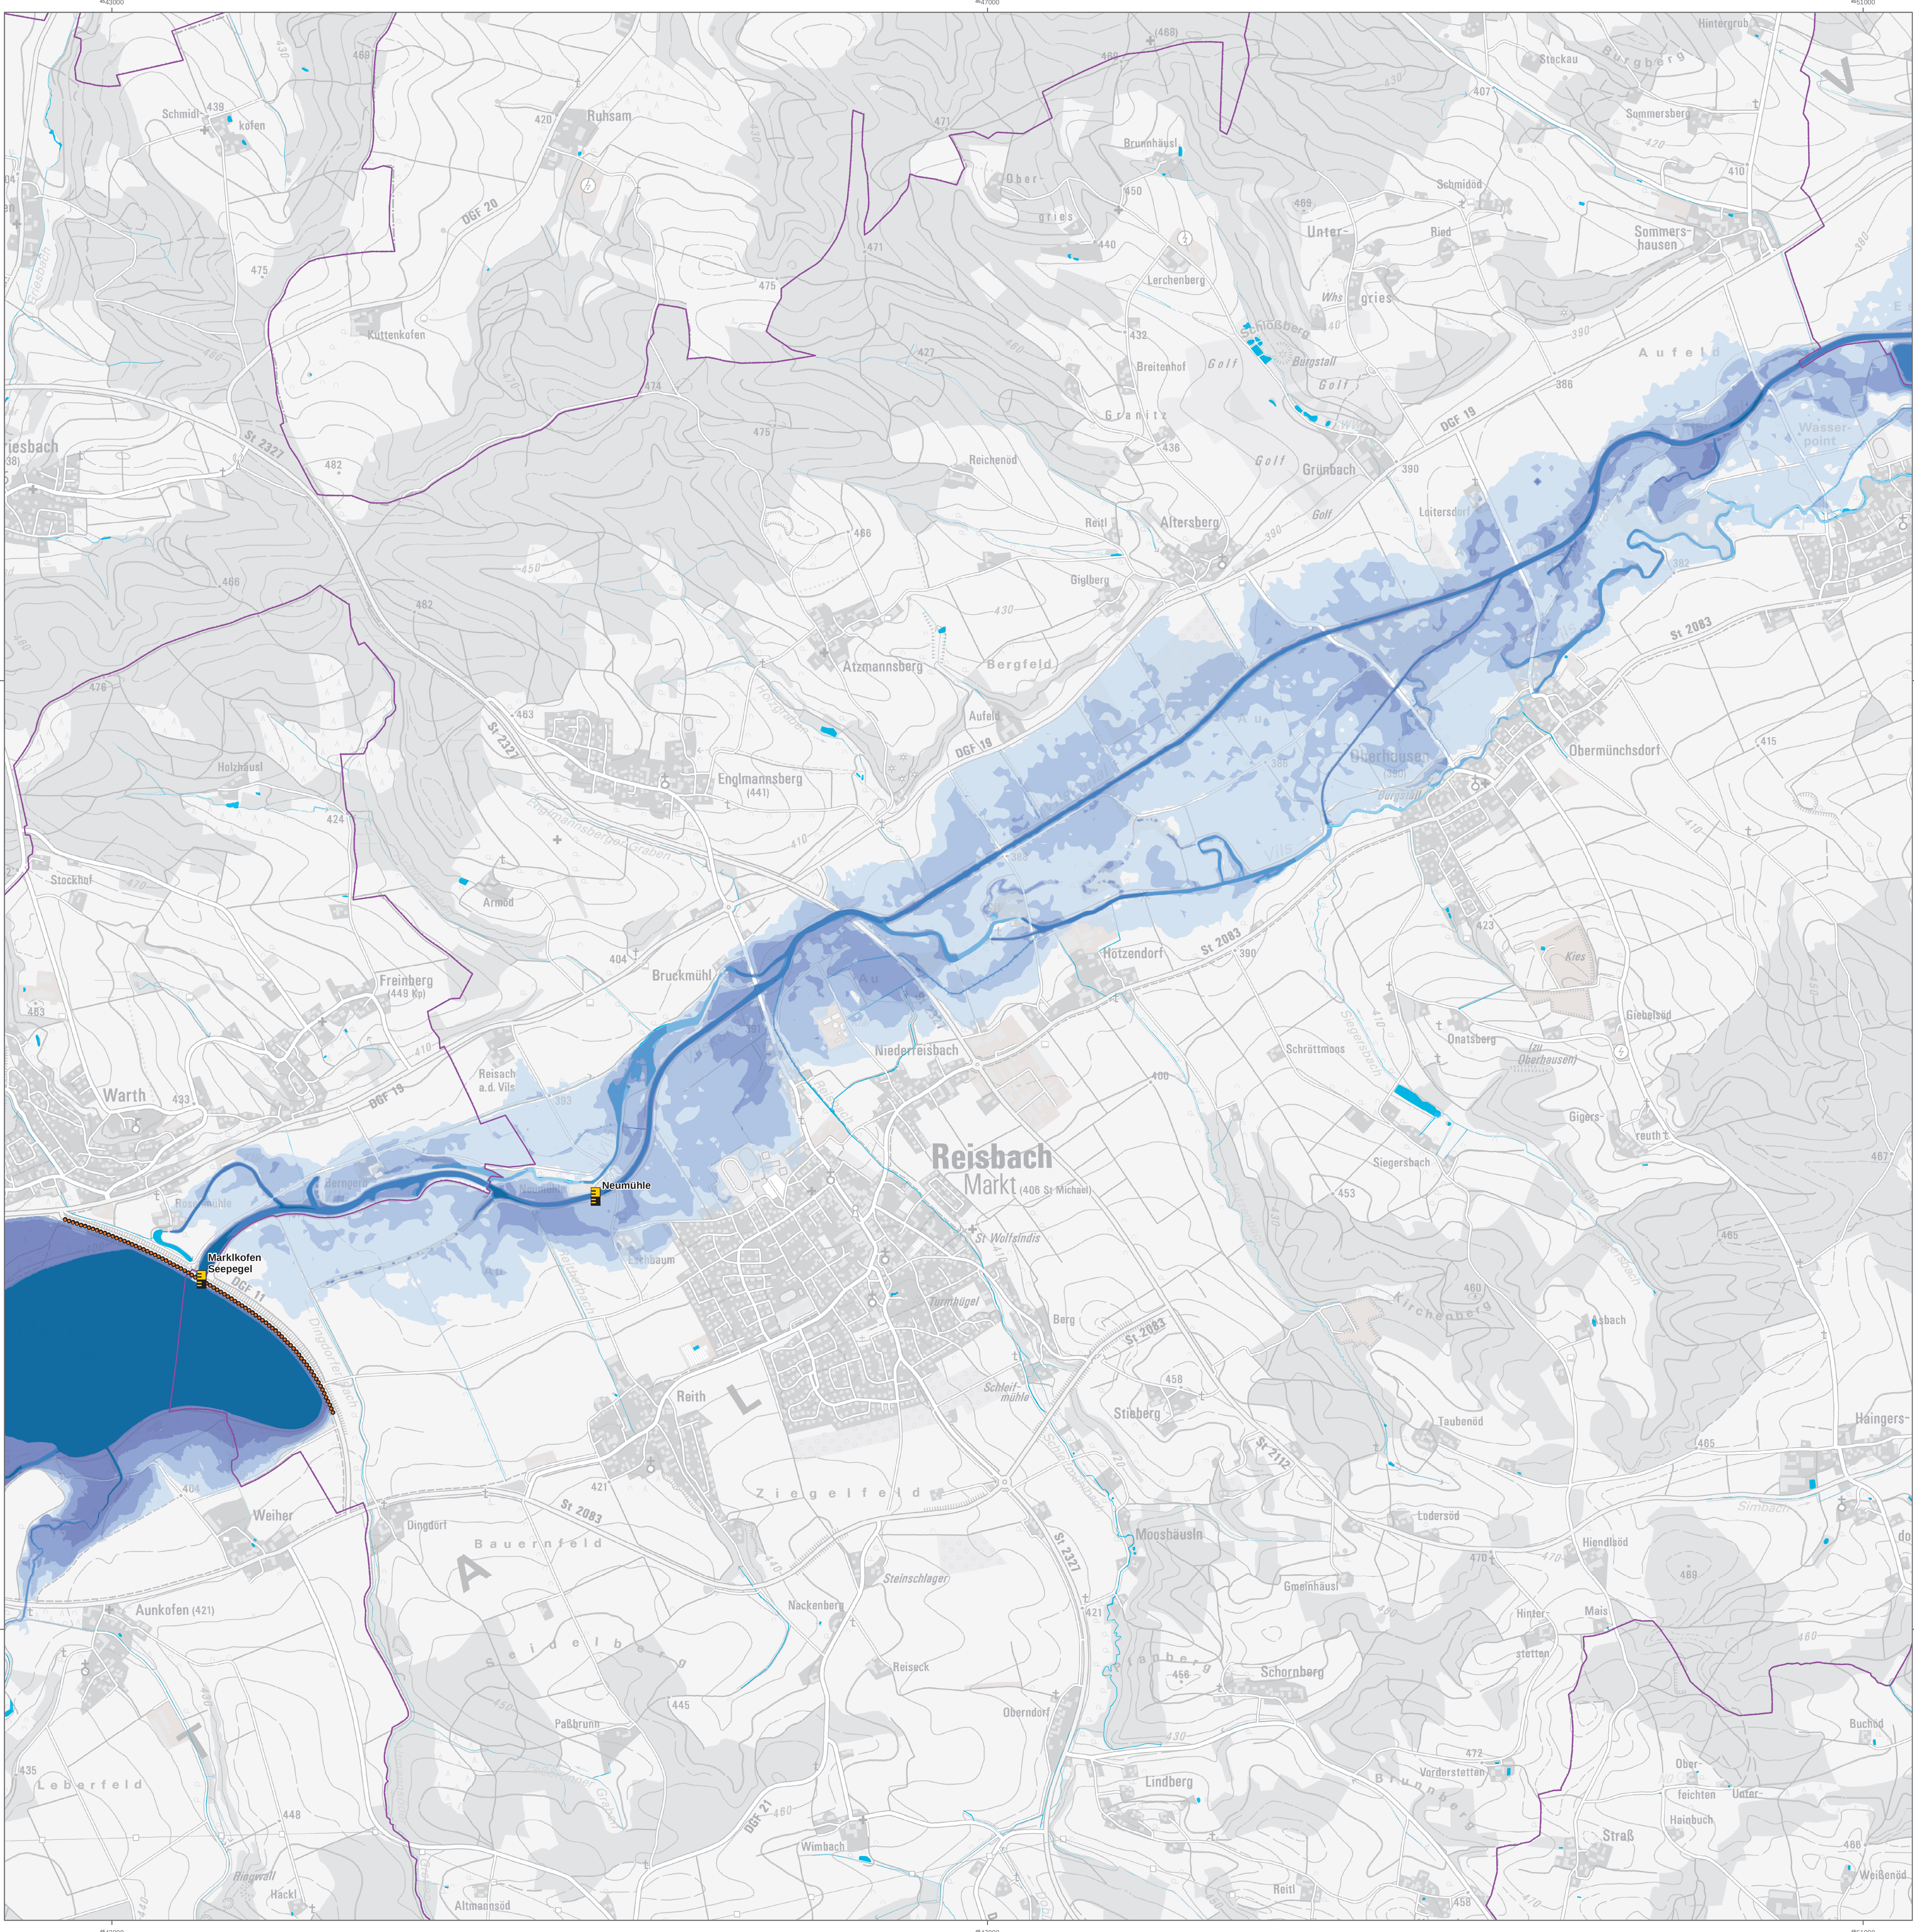
Hinweis:  
Diese Karte stellt nur Wassertiefen dar, die von dem u.g. Risikogewässer ausgehen. Weitere Wassergefahren, die von Starkregen, hohen Grundwasserständen oder anderen Gewässern ausgehen, sind nicht dargestellt.  
Diese Karte wurde zum genannten Bezugsstand erstellt. Zwischenzeitlich können für dieses Gewässer ggf. aktualisierte Ergebnisse vorliegen. Die jeweils aktuellsten Ergebnisse sowie Detailinformationen zur Betroffenheit einzelner Grundstücke entnehmen Sie bitte dem Online-Kartendienst [www.lfu.bayern.de](http://www.lfu.bayern.de).  
Weitere Auskünfte erteilt auch das zuständige Wasserwirtschaftsamt.  
Berichtsstand: 22.12.2019
