**Hochwassergefahrenkarte Mörnbach**  
Darstellung der Wassertiefen für HQ<sub>100</sub>

Risikogewässer: Mörnbach

Blattschnitt: 18394\_MOENB1\_K1

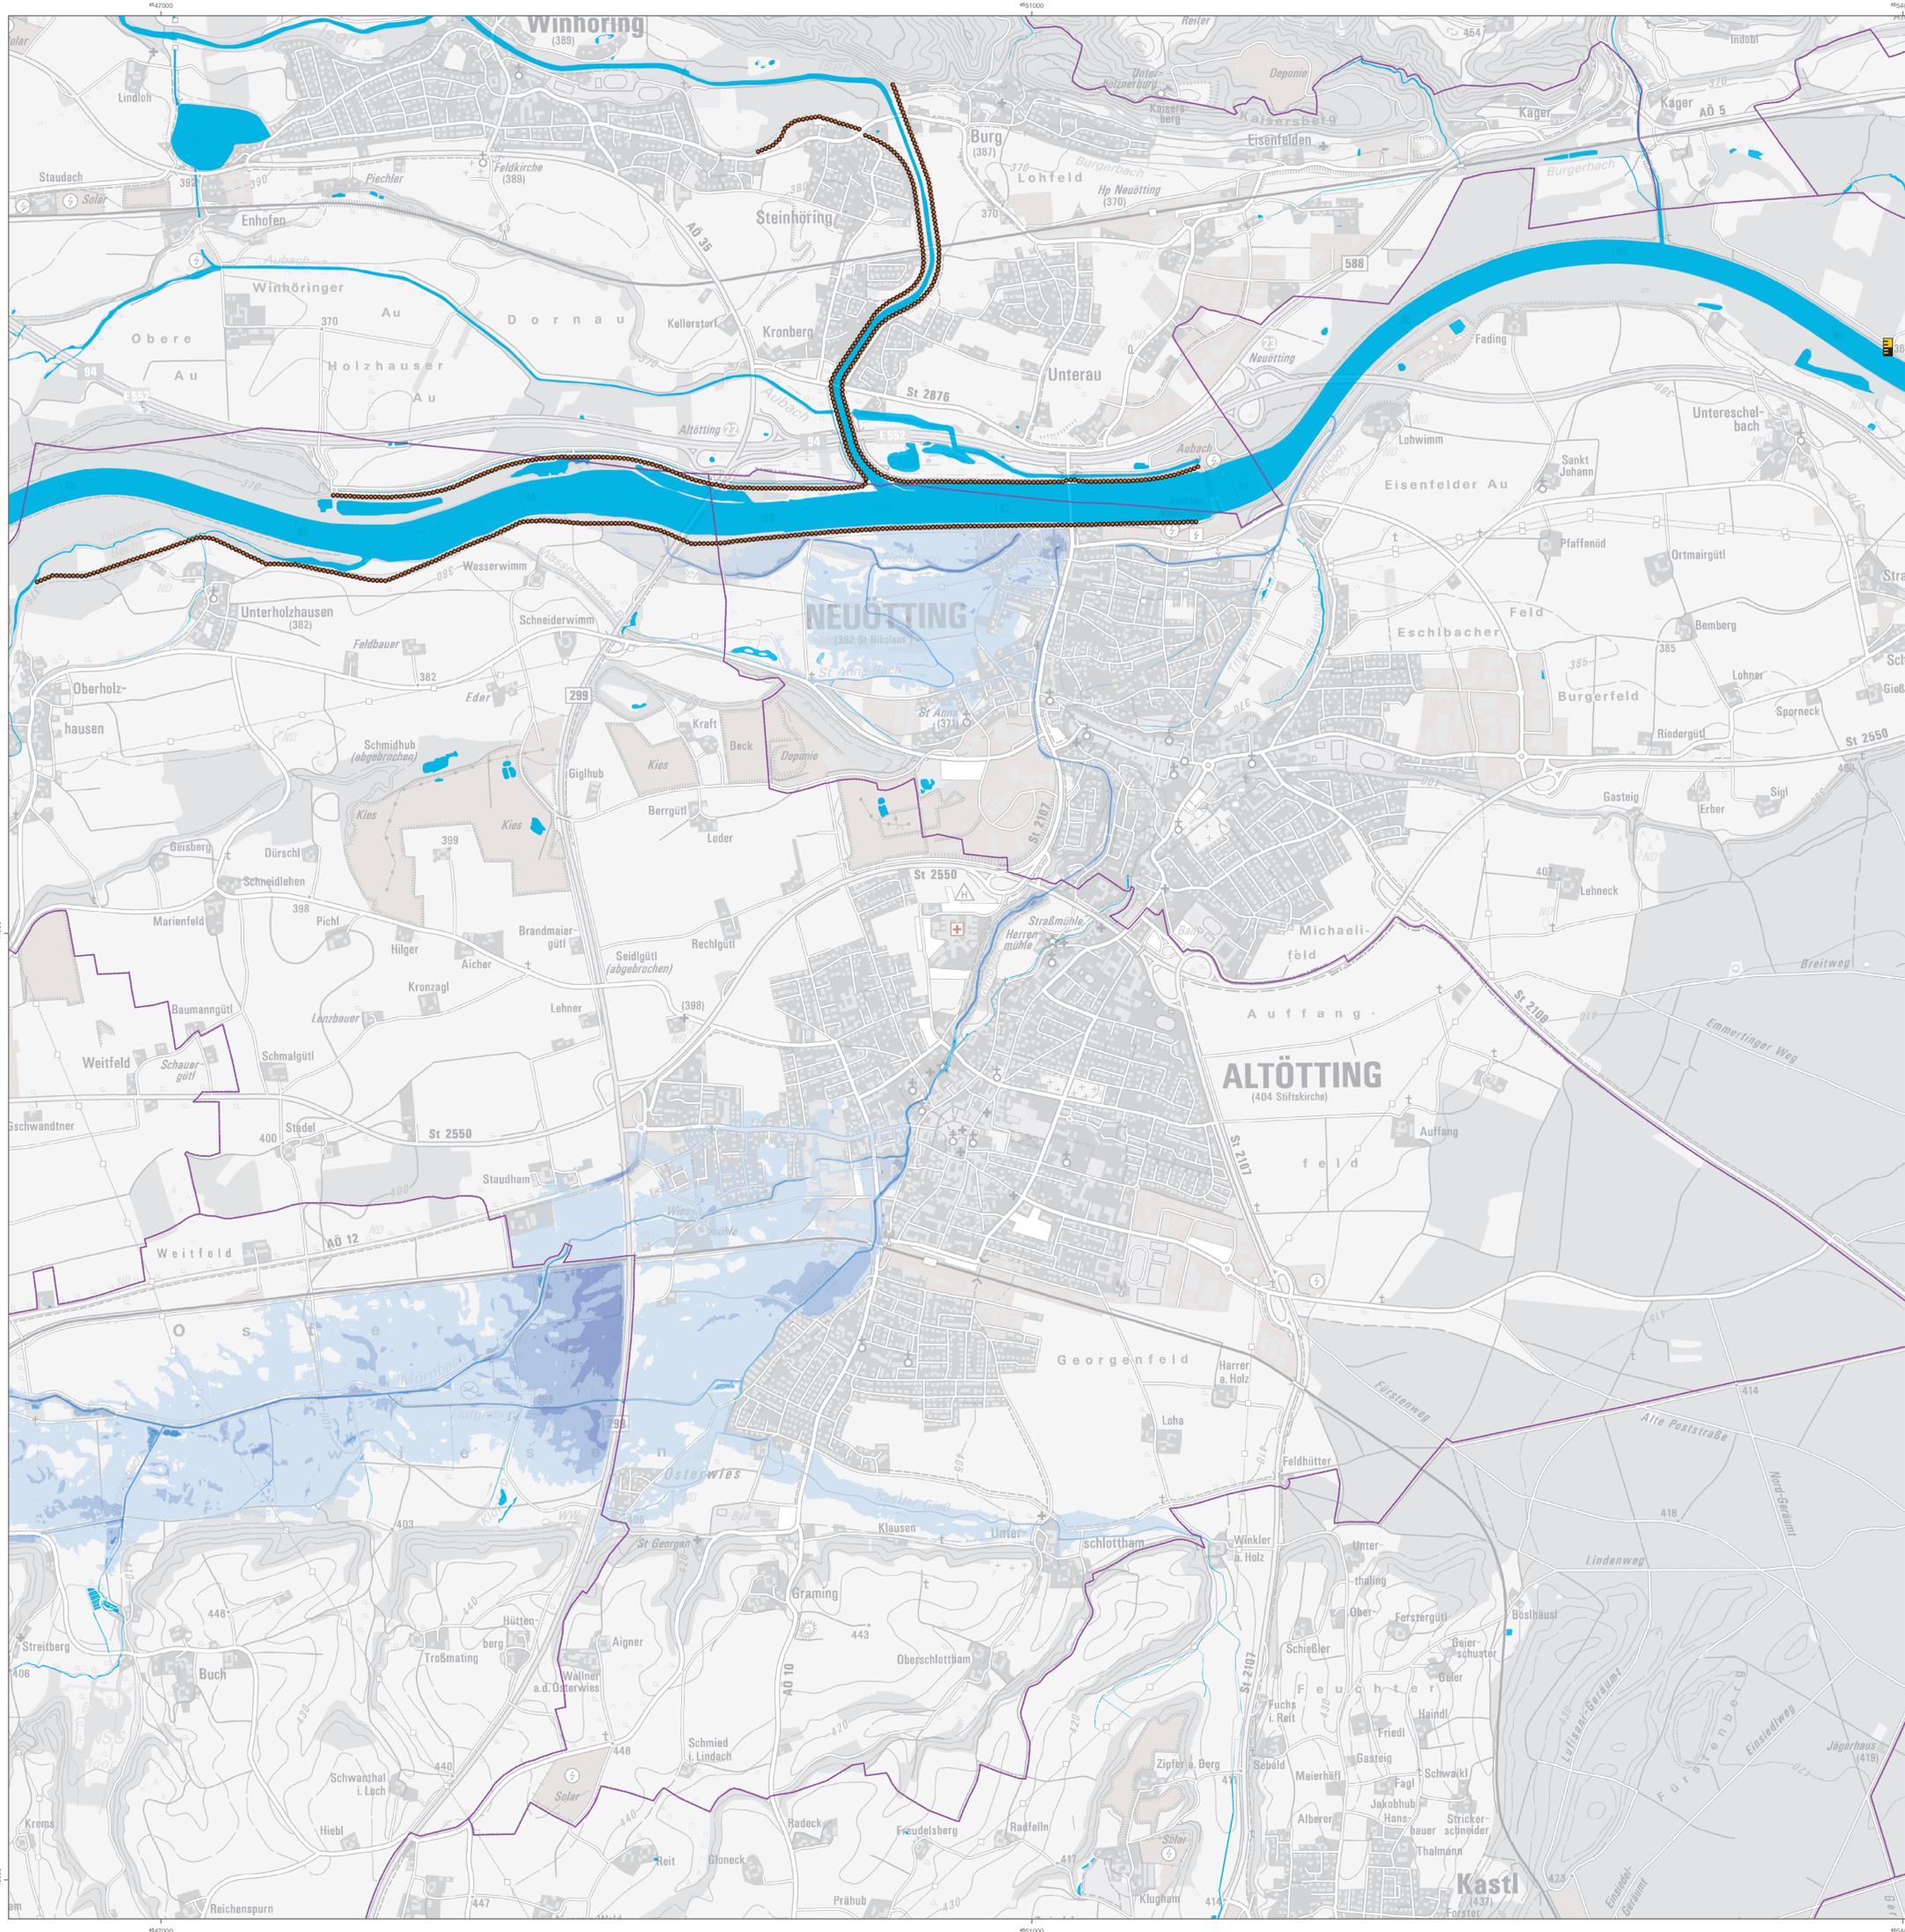
Hinweis: Diese Karte stellt nur Wassertiefen dar, die von dem u.g. Risikogewässer ausgehen. Weitere Wassergefahren, die von Starkregen, hohen Grundwasserständen oder anderen Gewässern ausgehen, sind nicht dargestellt.
