Bayerisches Landesamt für Umwelt

Hochwassergefahrenkarte Türkenbach
Darstellung der Wassertiefen für HQ₁₀₀

Risikogewässer: Türkenbach
Blattschnitt: 1852_TUERK2_K1
Wasserwirtschaftsamt: Deggendorf; Traunstein
Landkreis / kreisfreie Stadt: Altötting; Rottal-Inn
Gemeinde: Erlbach; Haiming; Julbach; Kirchdorf a.Inn; Markt; Stammham; Zeilarn

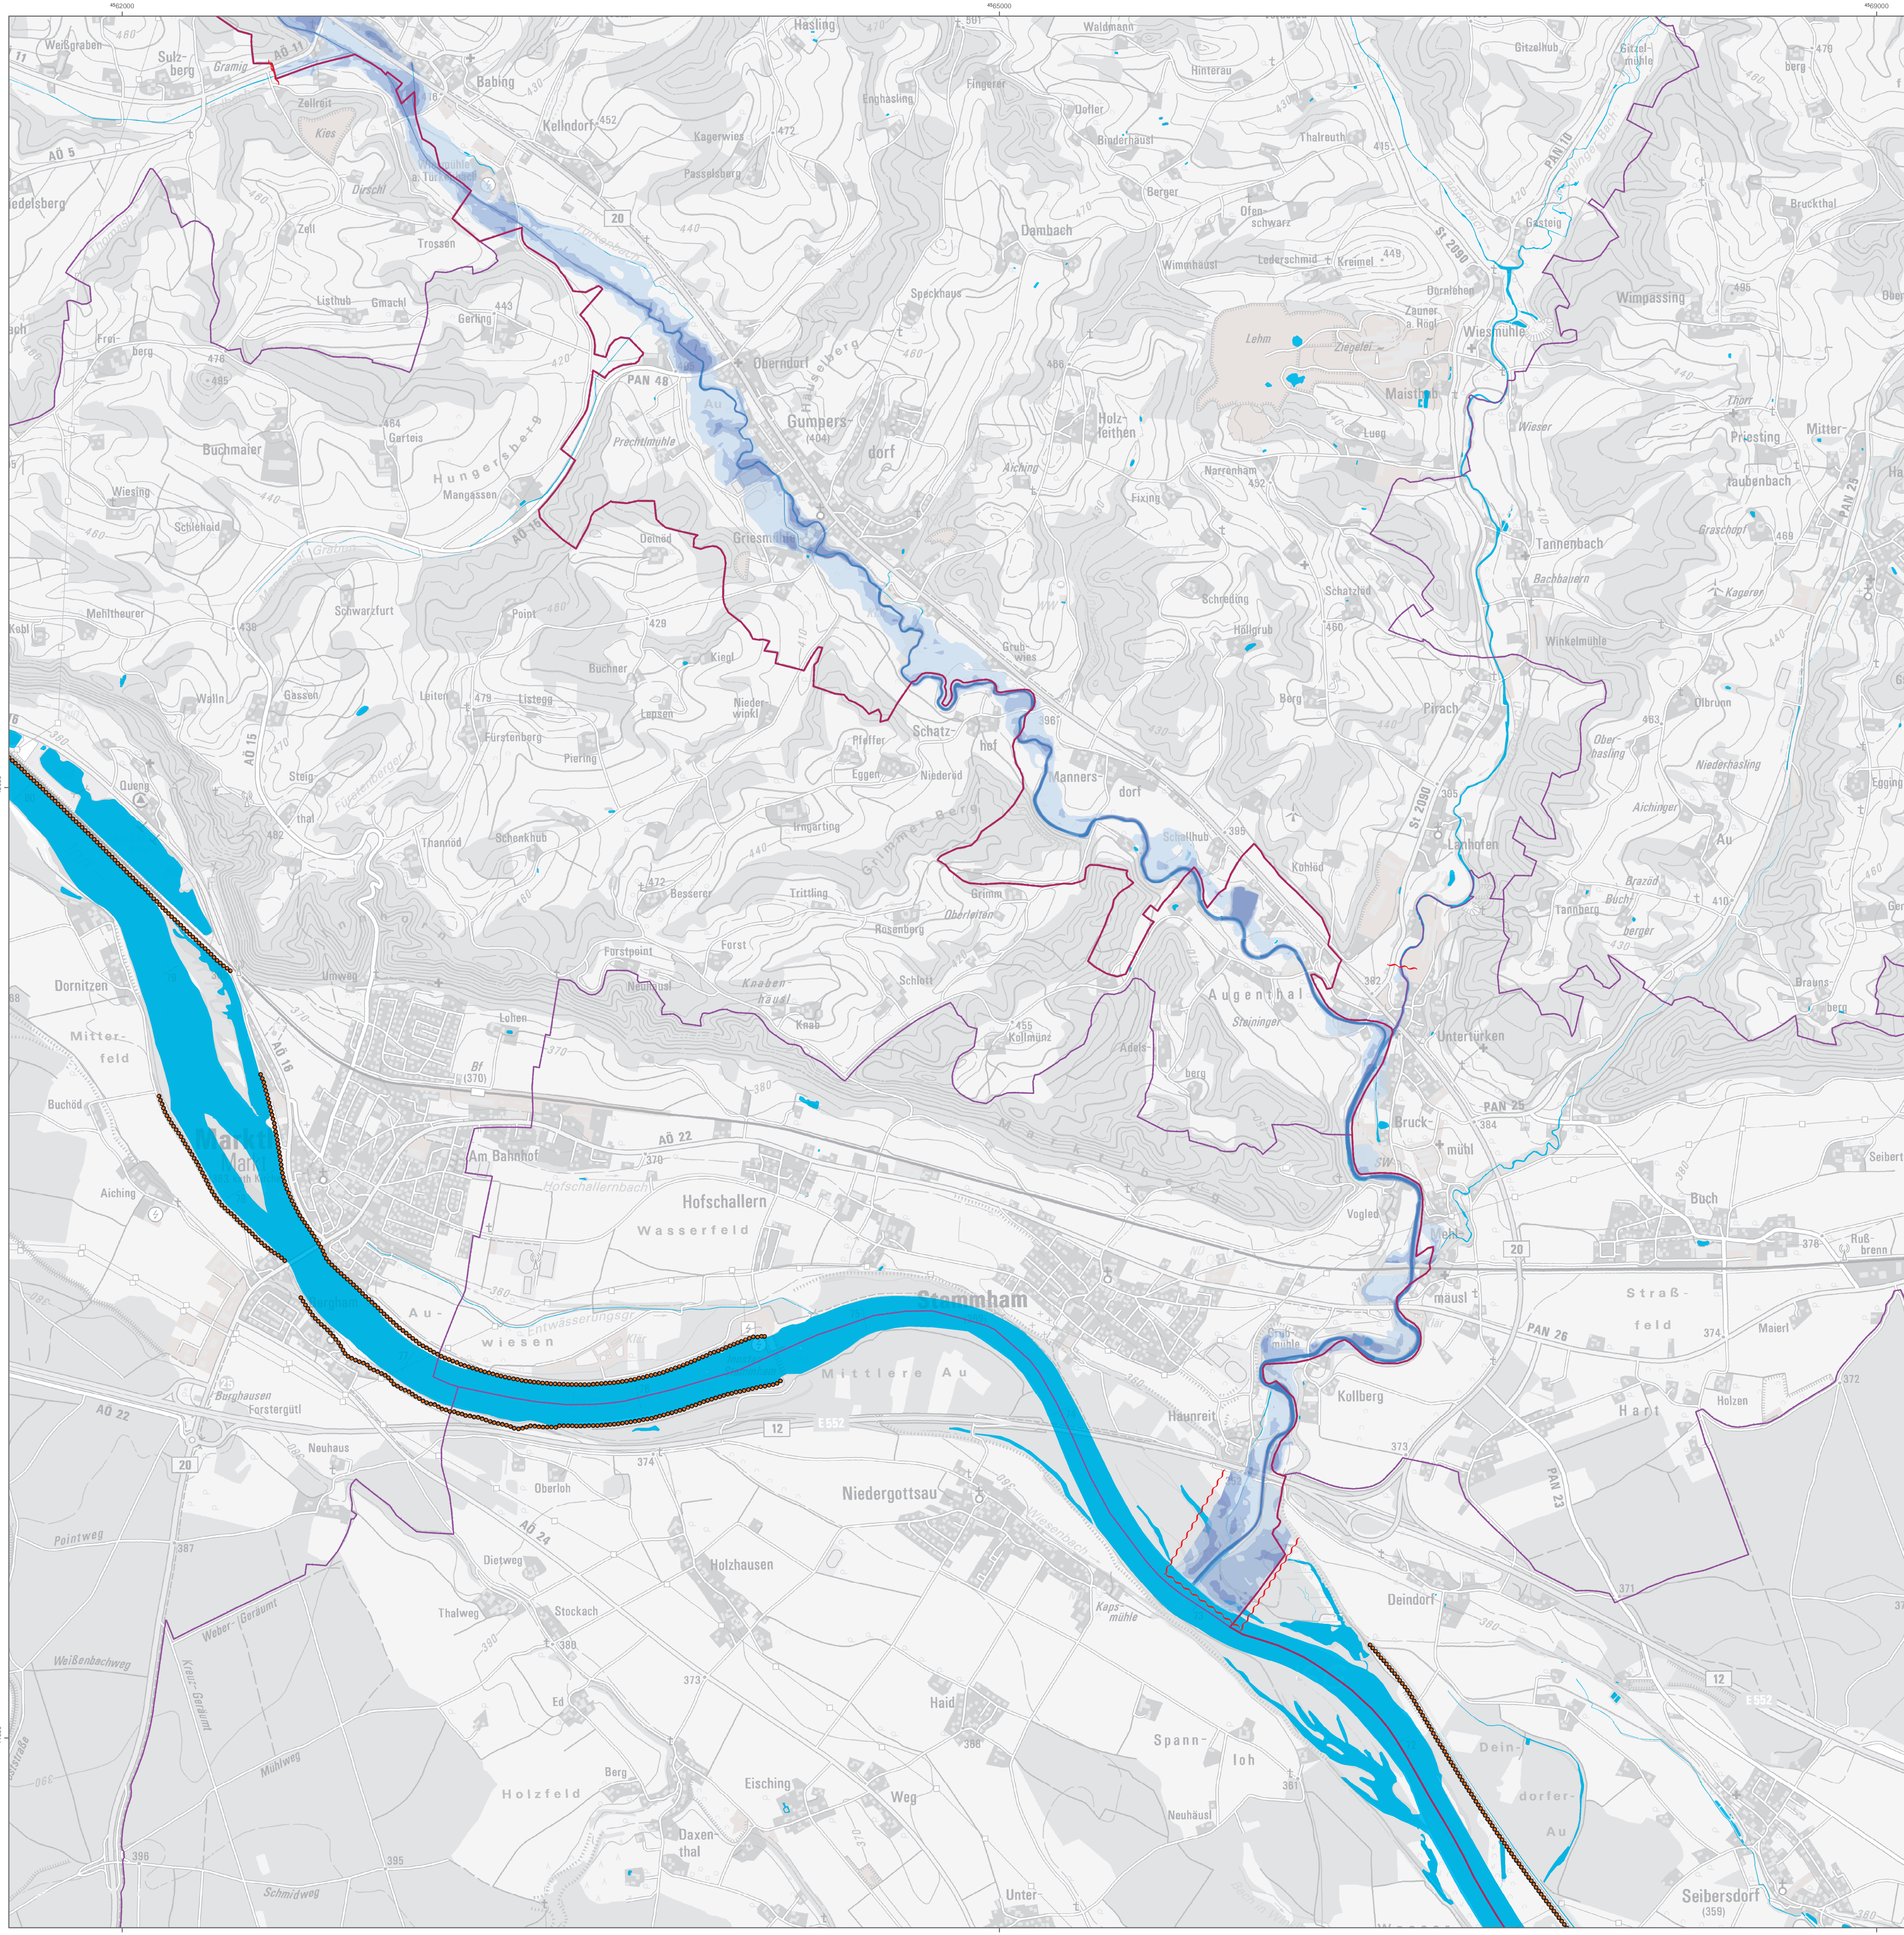
Hinweis: Diese Karte stellt nur Wassertiefen dar, die von dem u.g. Risikogewässer ausgehen. Weitere Wasserereignisse, die von Starkregen, hohen Grundwasserständen oder anderen Gewässern ausgehen, sind nicht dargestellt.
Diese Karte wurde zum genannten Berichtstand erstellt. Zwischenzeitlich können für dieses Gewässer ggf. aktualisierte Ergebnisse vorliegen. Die jeweils aktuellsten Ergebnisse sowie Detailinformationen zur Betroffenheit einzelner Grundstücke entnehmen Sie bitte dem Online-Kartendienst www.lfu.bayern.de.
