**Hochwassergefahrenkarte Palmbach**  
Darstellung der Wassertiefen für HQ<sub>100</sub>

Risikogewässer: Palmbach  
Blattschnitt: 1871222\_PALBA7\_K1  
Wasserwirtschaftsamt: Deggendorf  
Landkreis / kreisfreie Stadt: Rottal-Inn  
Gemeinde: Julbach; Kirchdorf a. Inn; Reut; Simbach a. Inn

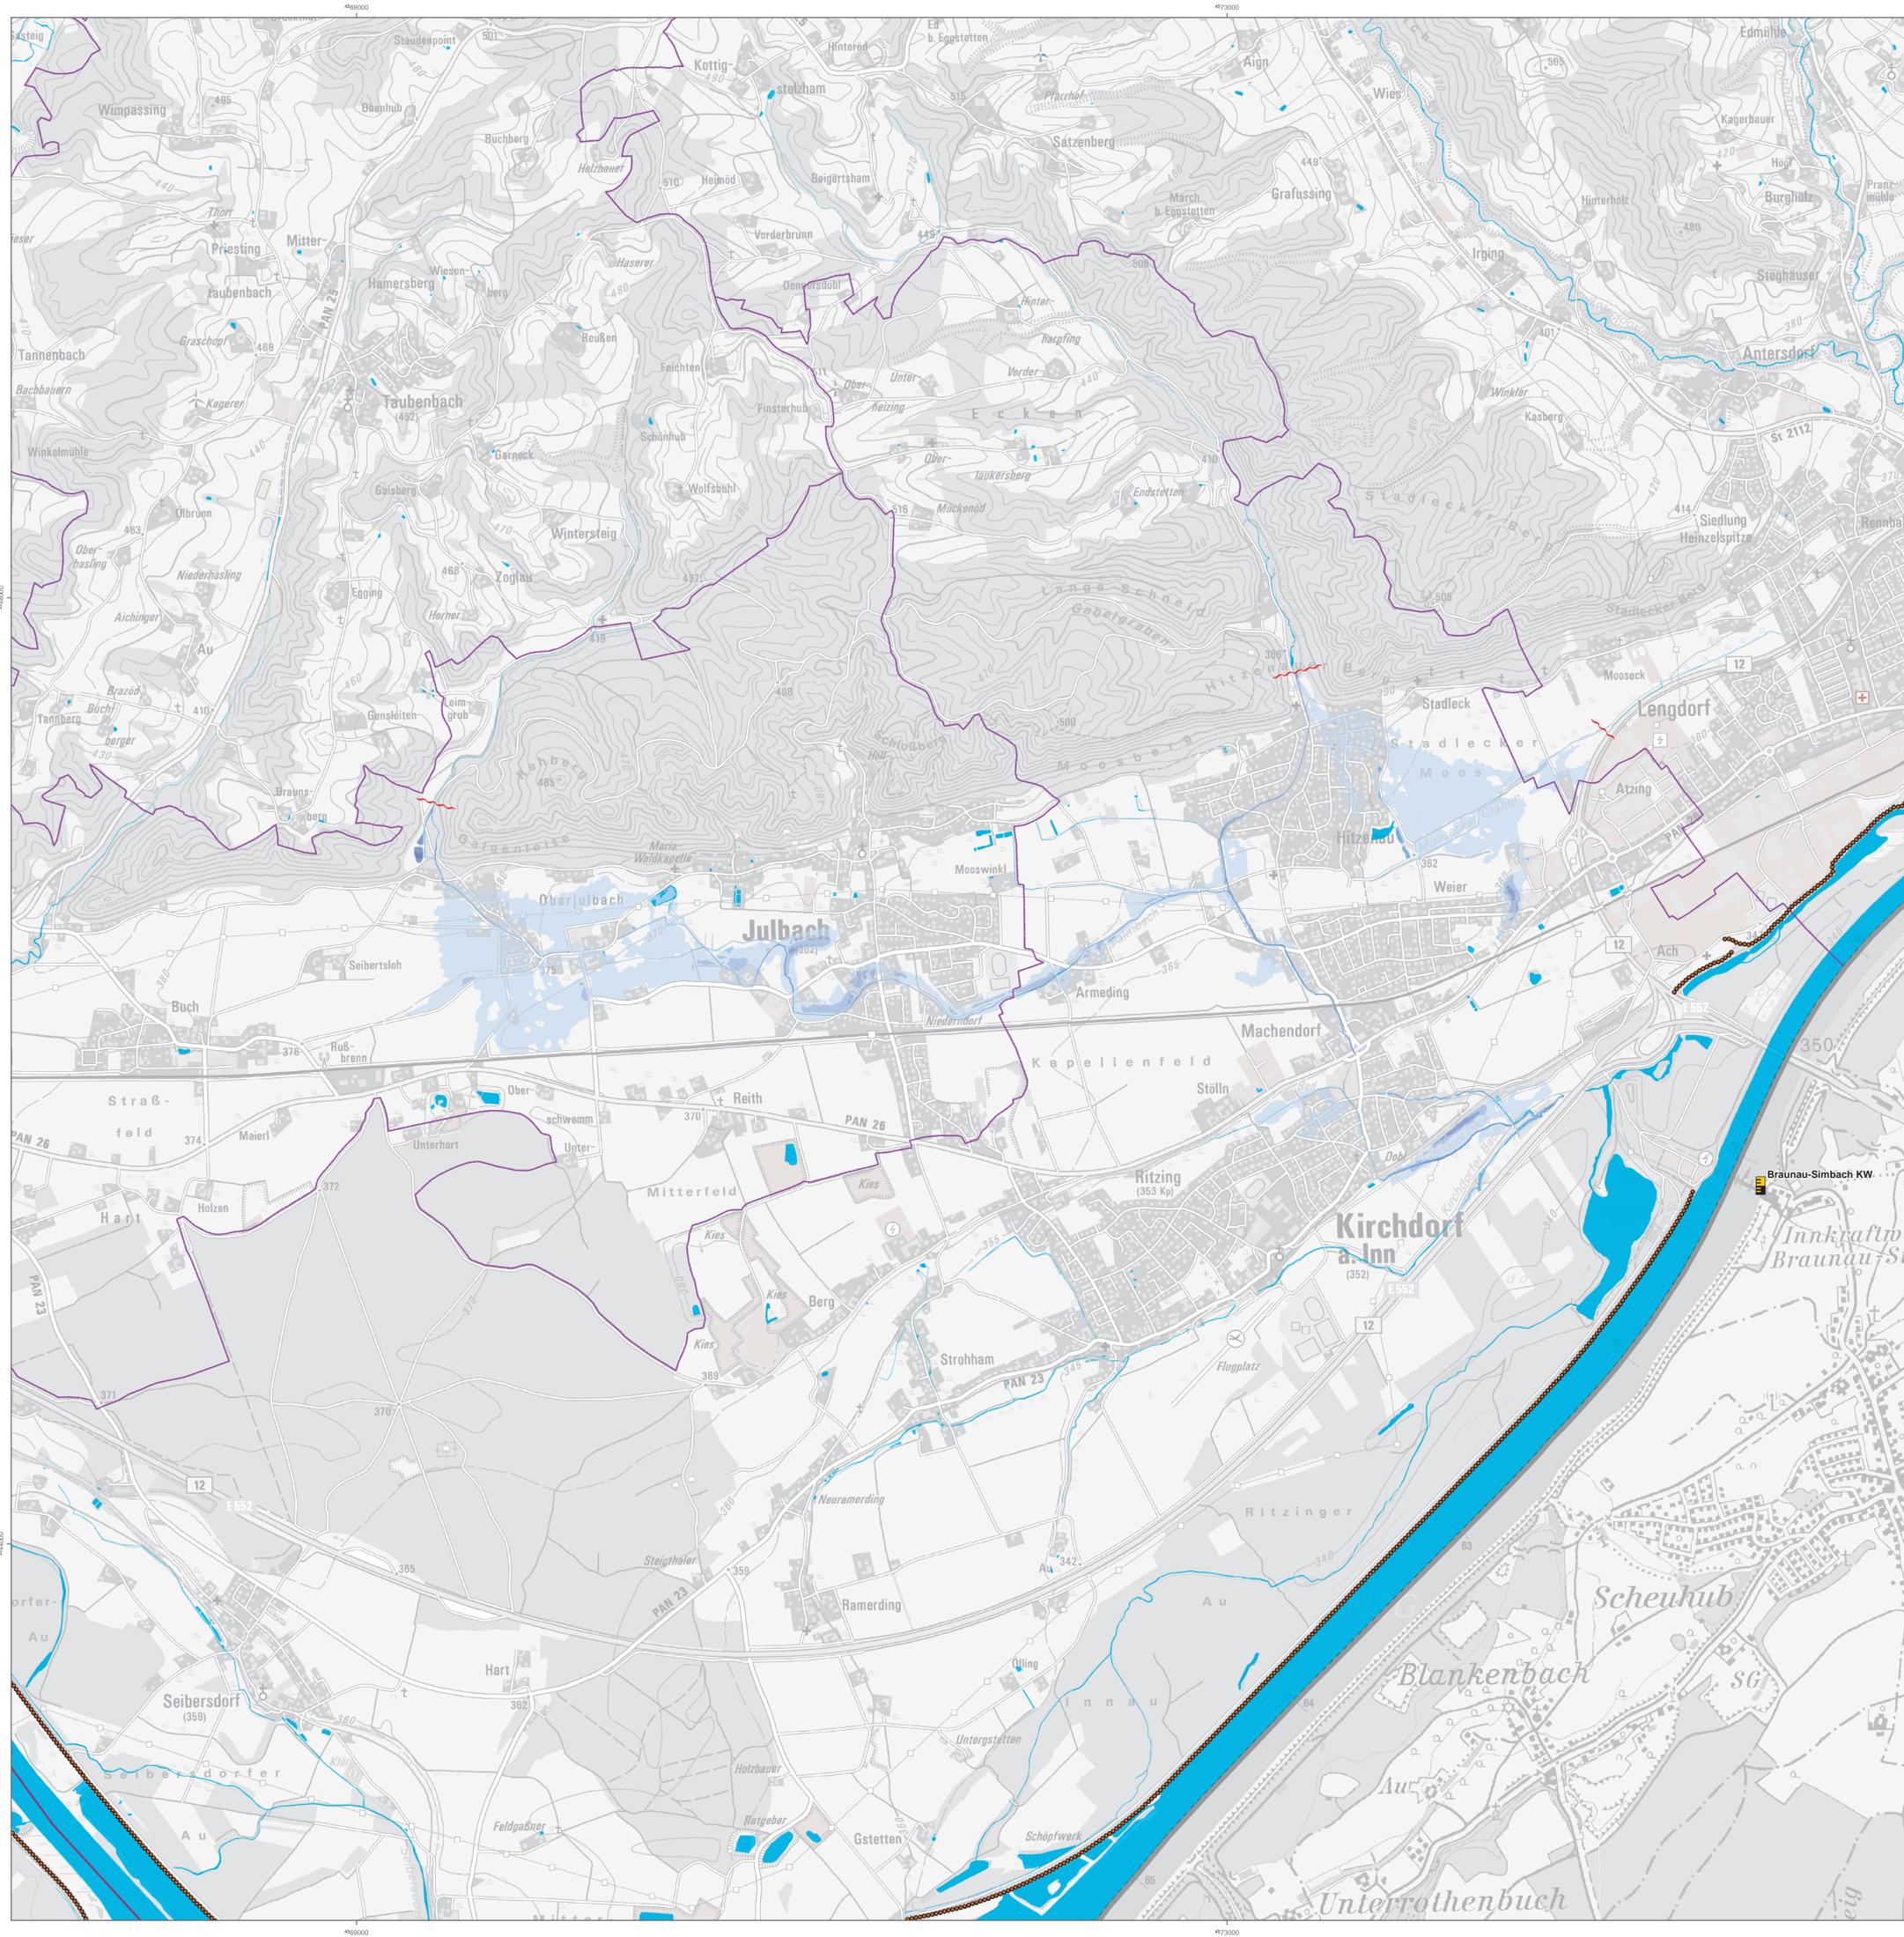
- Brückenstatus für HQ<sub>100</sub>**
- Brücke überströmt
  - Brücke eingestaut/überströmt
  - Brücke eingestaut
  - Brücke nicht eingestaut
  - Brückenstatus unbekannt
- Legende:**
- Hof
  - Gewässer
  - Deich, mobile und stationäre Hochwasserschutzwand
  - Stauhaltungsdammsymbol
  - Berechnungsgrenze
  - Staatsgrenze
  - Landesgrenze
  - Landkreisgrenze bzw. Grenze kreisfreie Stadt
  - Gemeindegrenze
