Bayerisches Landesamt für Umwelt

Hochwassergefahrenkarte Rott
 Darstellung der Wassertiefen für HQ₁₀₀

Risikogewässer: Rott

Blattschnitt: 188_ROTT80_K6

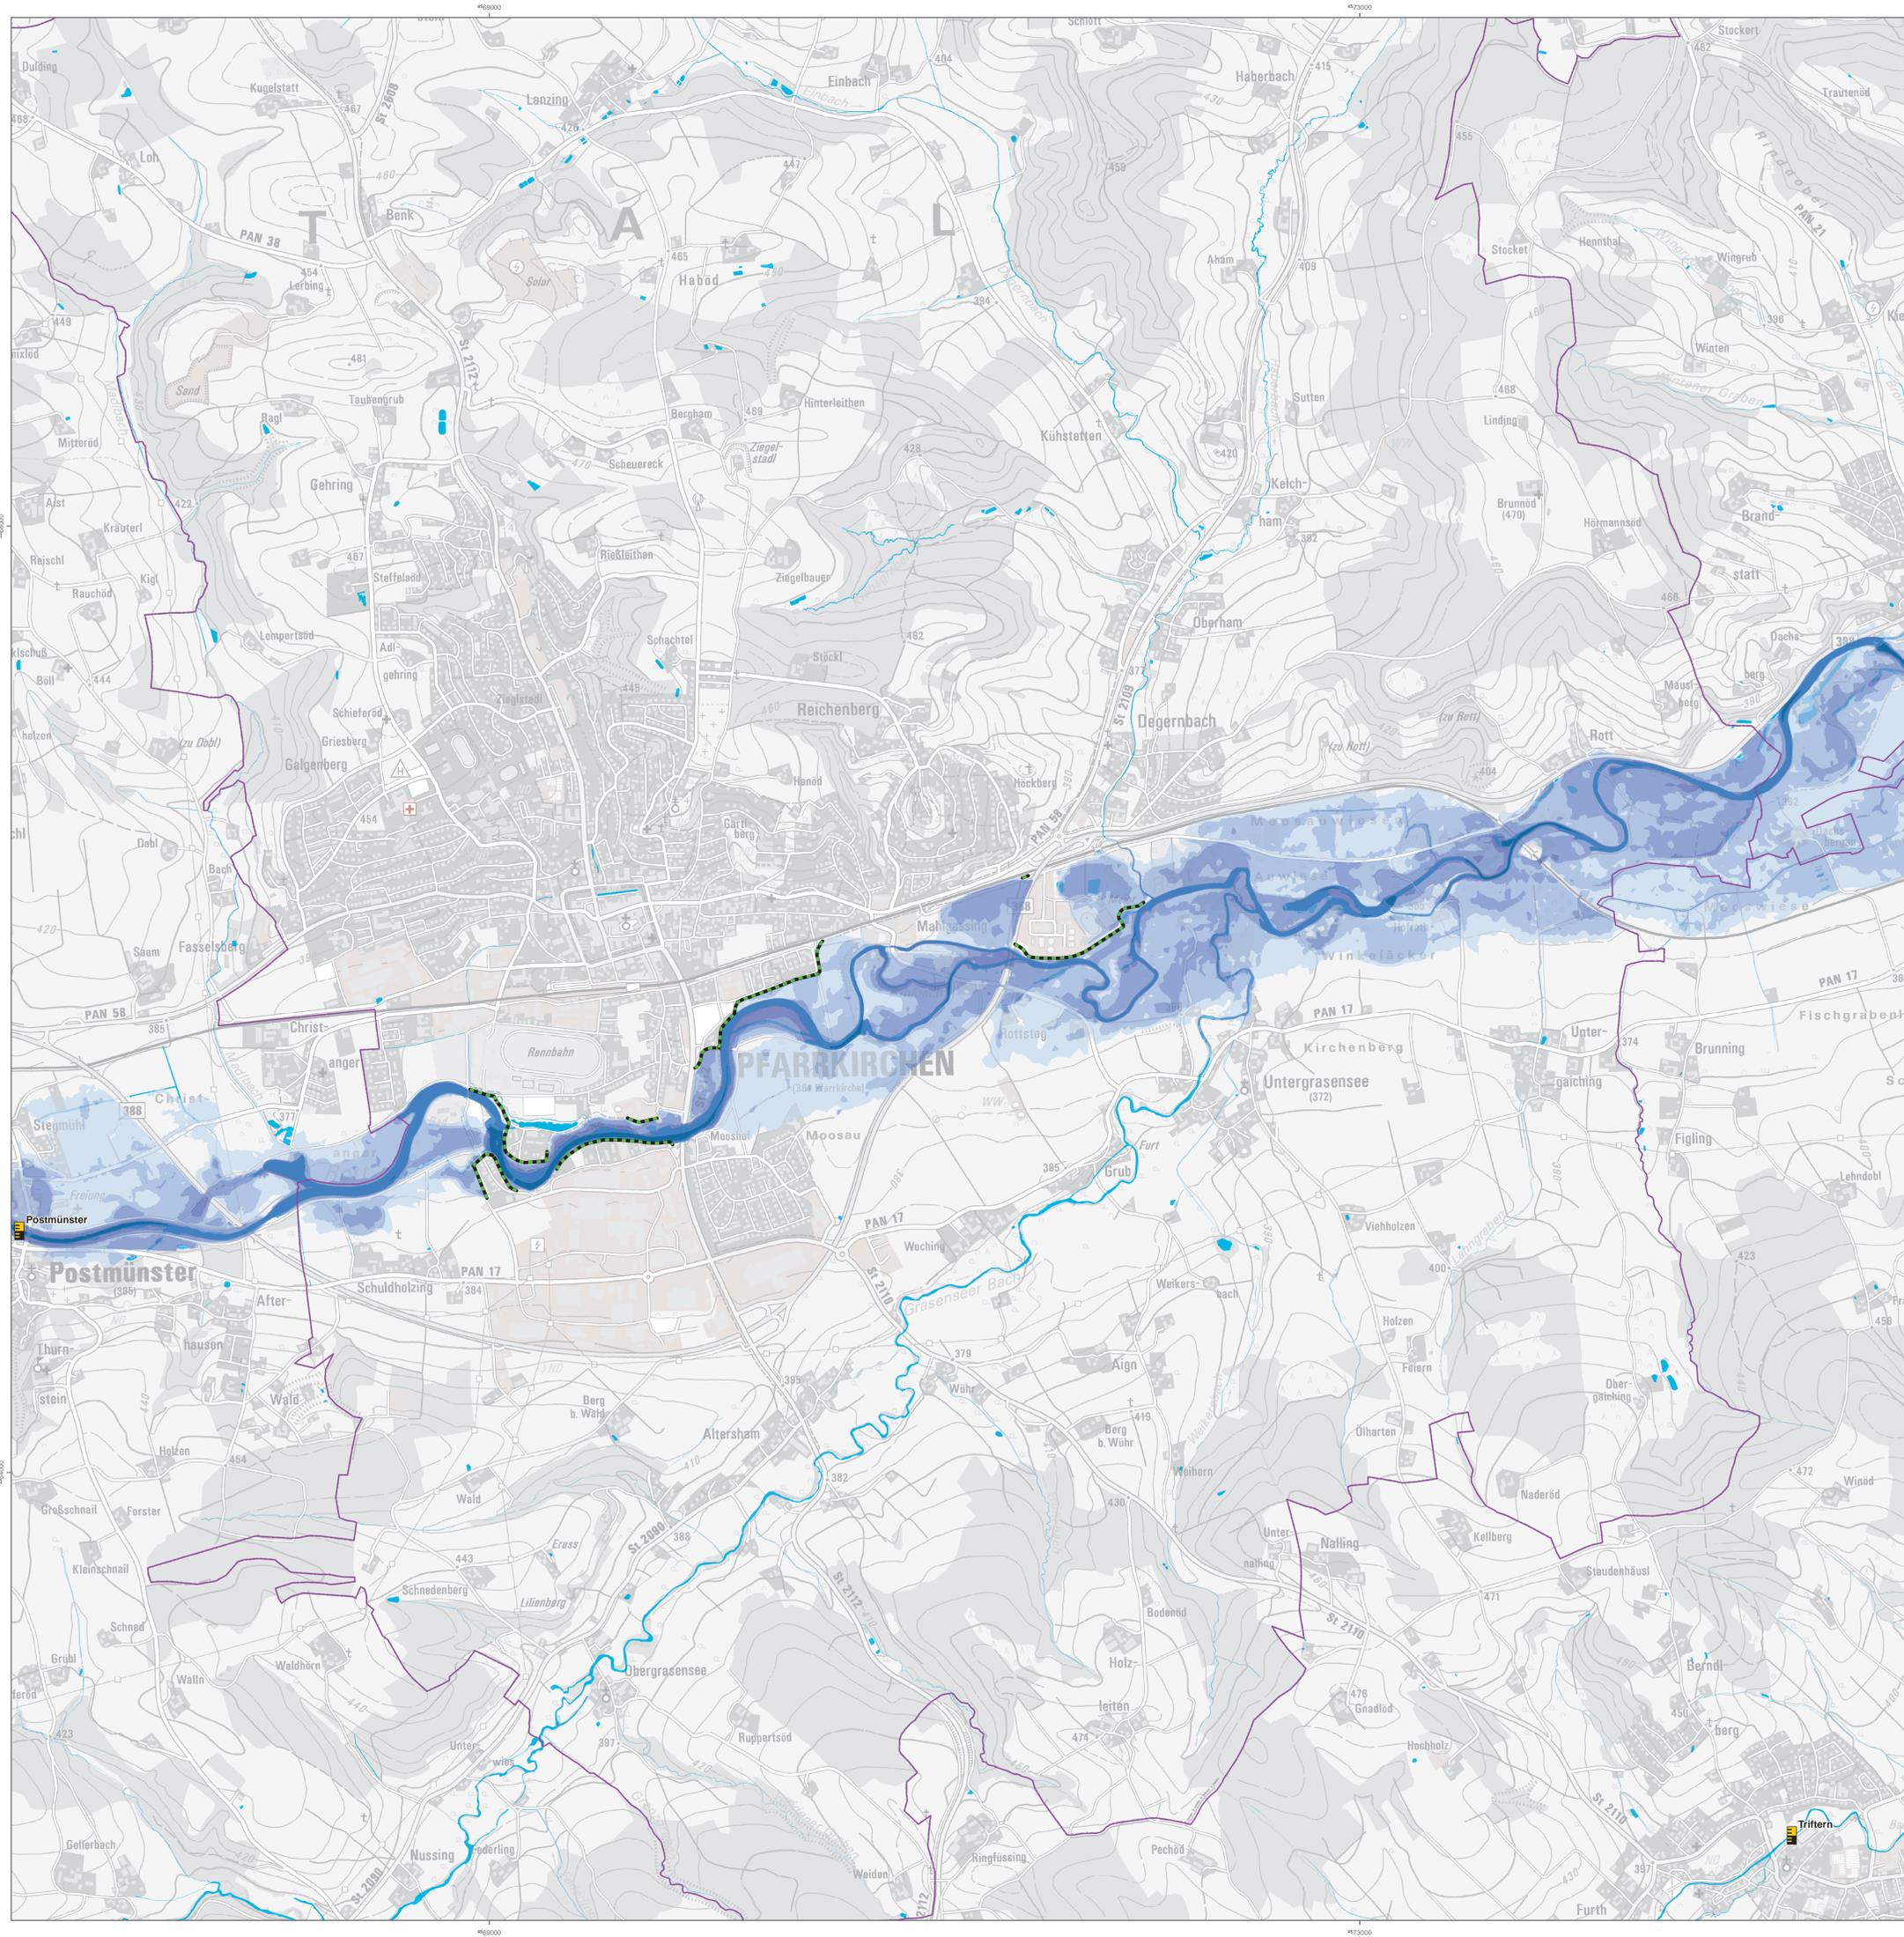
Wassertiefen für HQ₁₀₀

- > 0-0,5 m
- > 0,5-1,0 m
- > 1,0-2,0 m
- > 2,0-4,0 m
- > 4,0 m

Brückenstatus für HQ₁₀₀

- Brücke überströmt
- Brücke eingestaut/überströmt
- Brücke eingestaut
- Brücke nicht eingestaut
- Brückenstatus unbekannt
