Hochwassergefahrenkarte Haßlach

Darstellung der Wassertiefen für HQ<sub>100</sub>

Haßlach

24144\_HASLA1\_K3

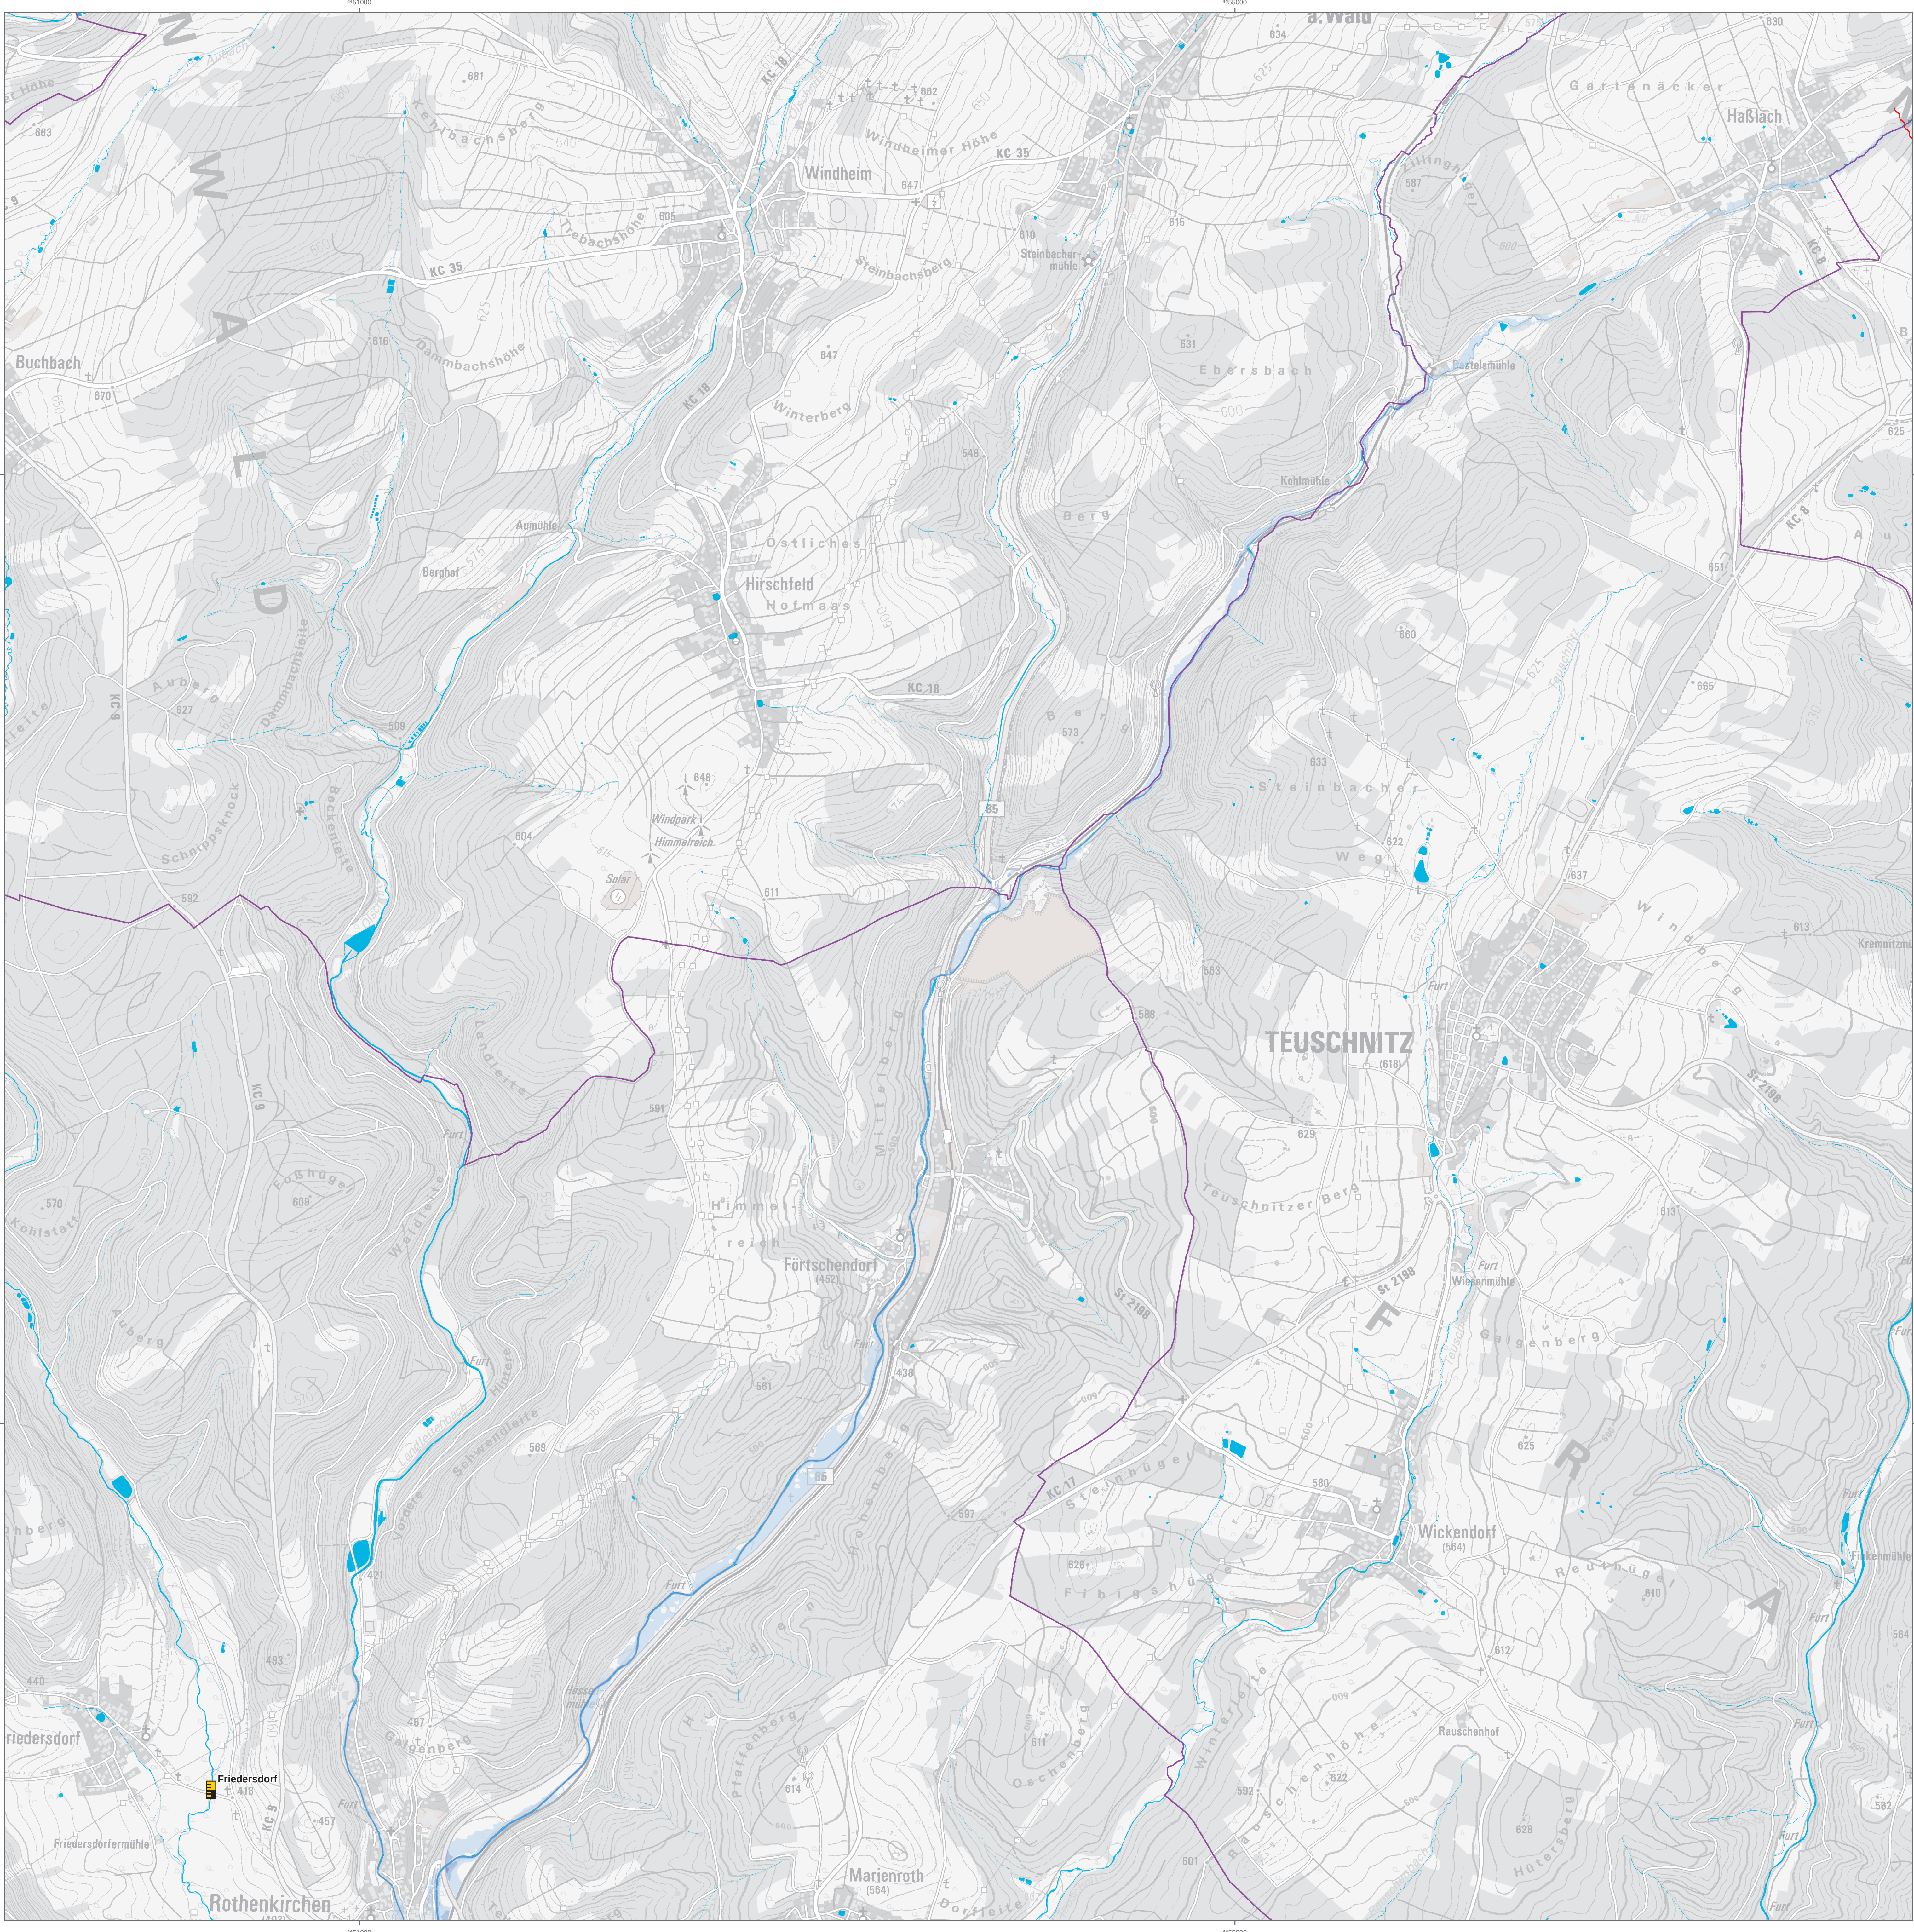
Diese Karte stellt nur Wassertiefen dar, die von dem u.g. Risikogewässer ausgehen. Weitere Wassergefahren, die von Starkregen, hohen Grundwasserständen oder anderen Gewässern ausgehen, sind nicht dargestellt.  
Diese Karte wurde zum genannten Berichtstand erstellt. Zwischenzeitlich können für dieses Gewässer ggf. aktualisierte Ergebnisse vorliegen. Die jeweils aktuellsten Ergebnisse sowie Detailinformationen zur Betroffenheit einzelner Grundstücke entnehmen Sie bitte dem Online-Kartendienst [www.lfu.bayern.de](http://www.lfu.bayern.de).  
Weitere Auskünfte erteilt auch das zuständige Wasserwirtschaftsamt.  
Berichtsstand: 22.12.2019
