Hochwassergefahrenkarte Klosterbach
 Darstellung der Wassertiefen für HQ_{extrem} (HQ₁₀₀₀)

Risikogewässer: Klosterbach

Blattschnitt: 1178_KLOBA7_K1

Wasserwirtschaftsamt: Donauwörth

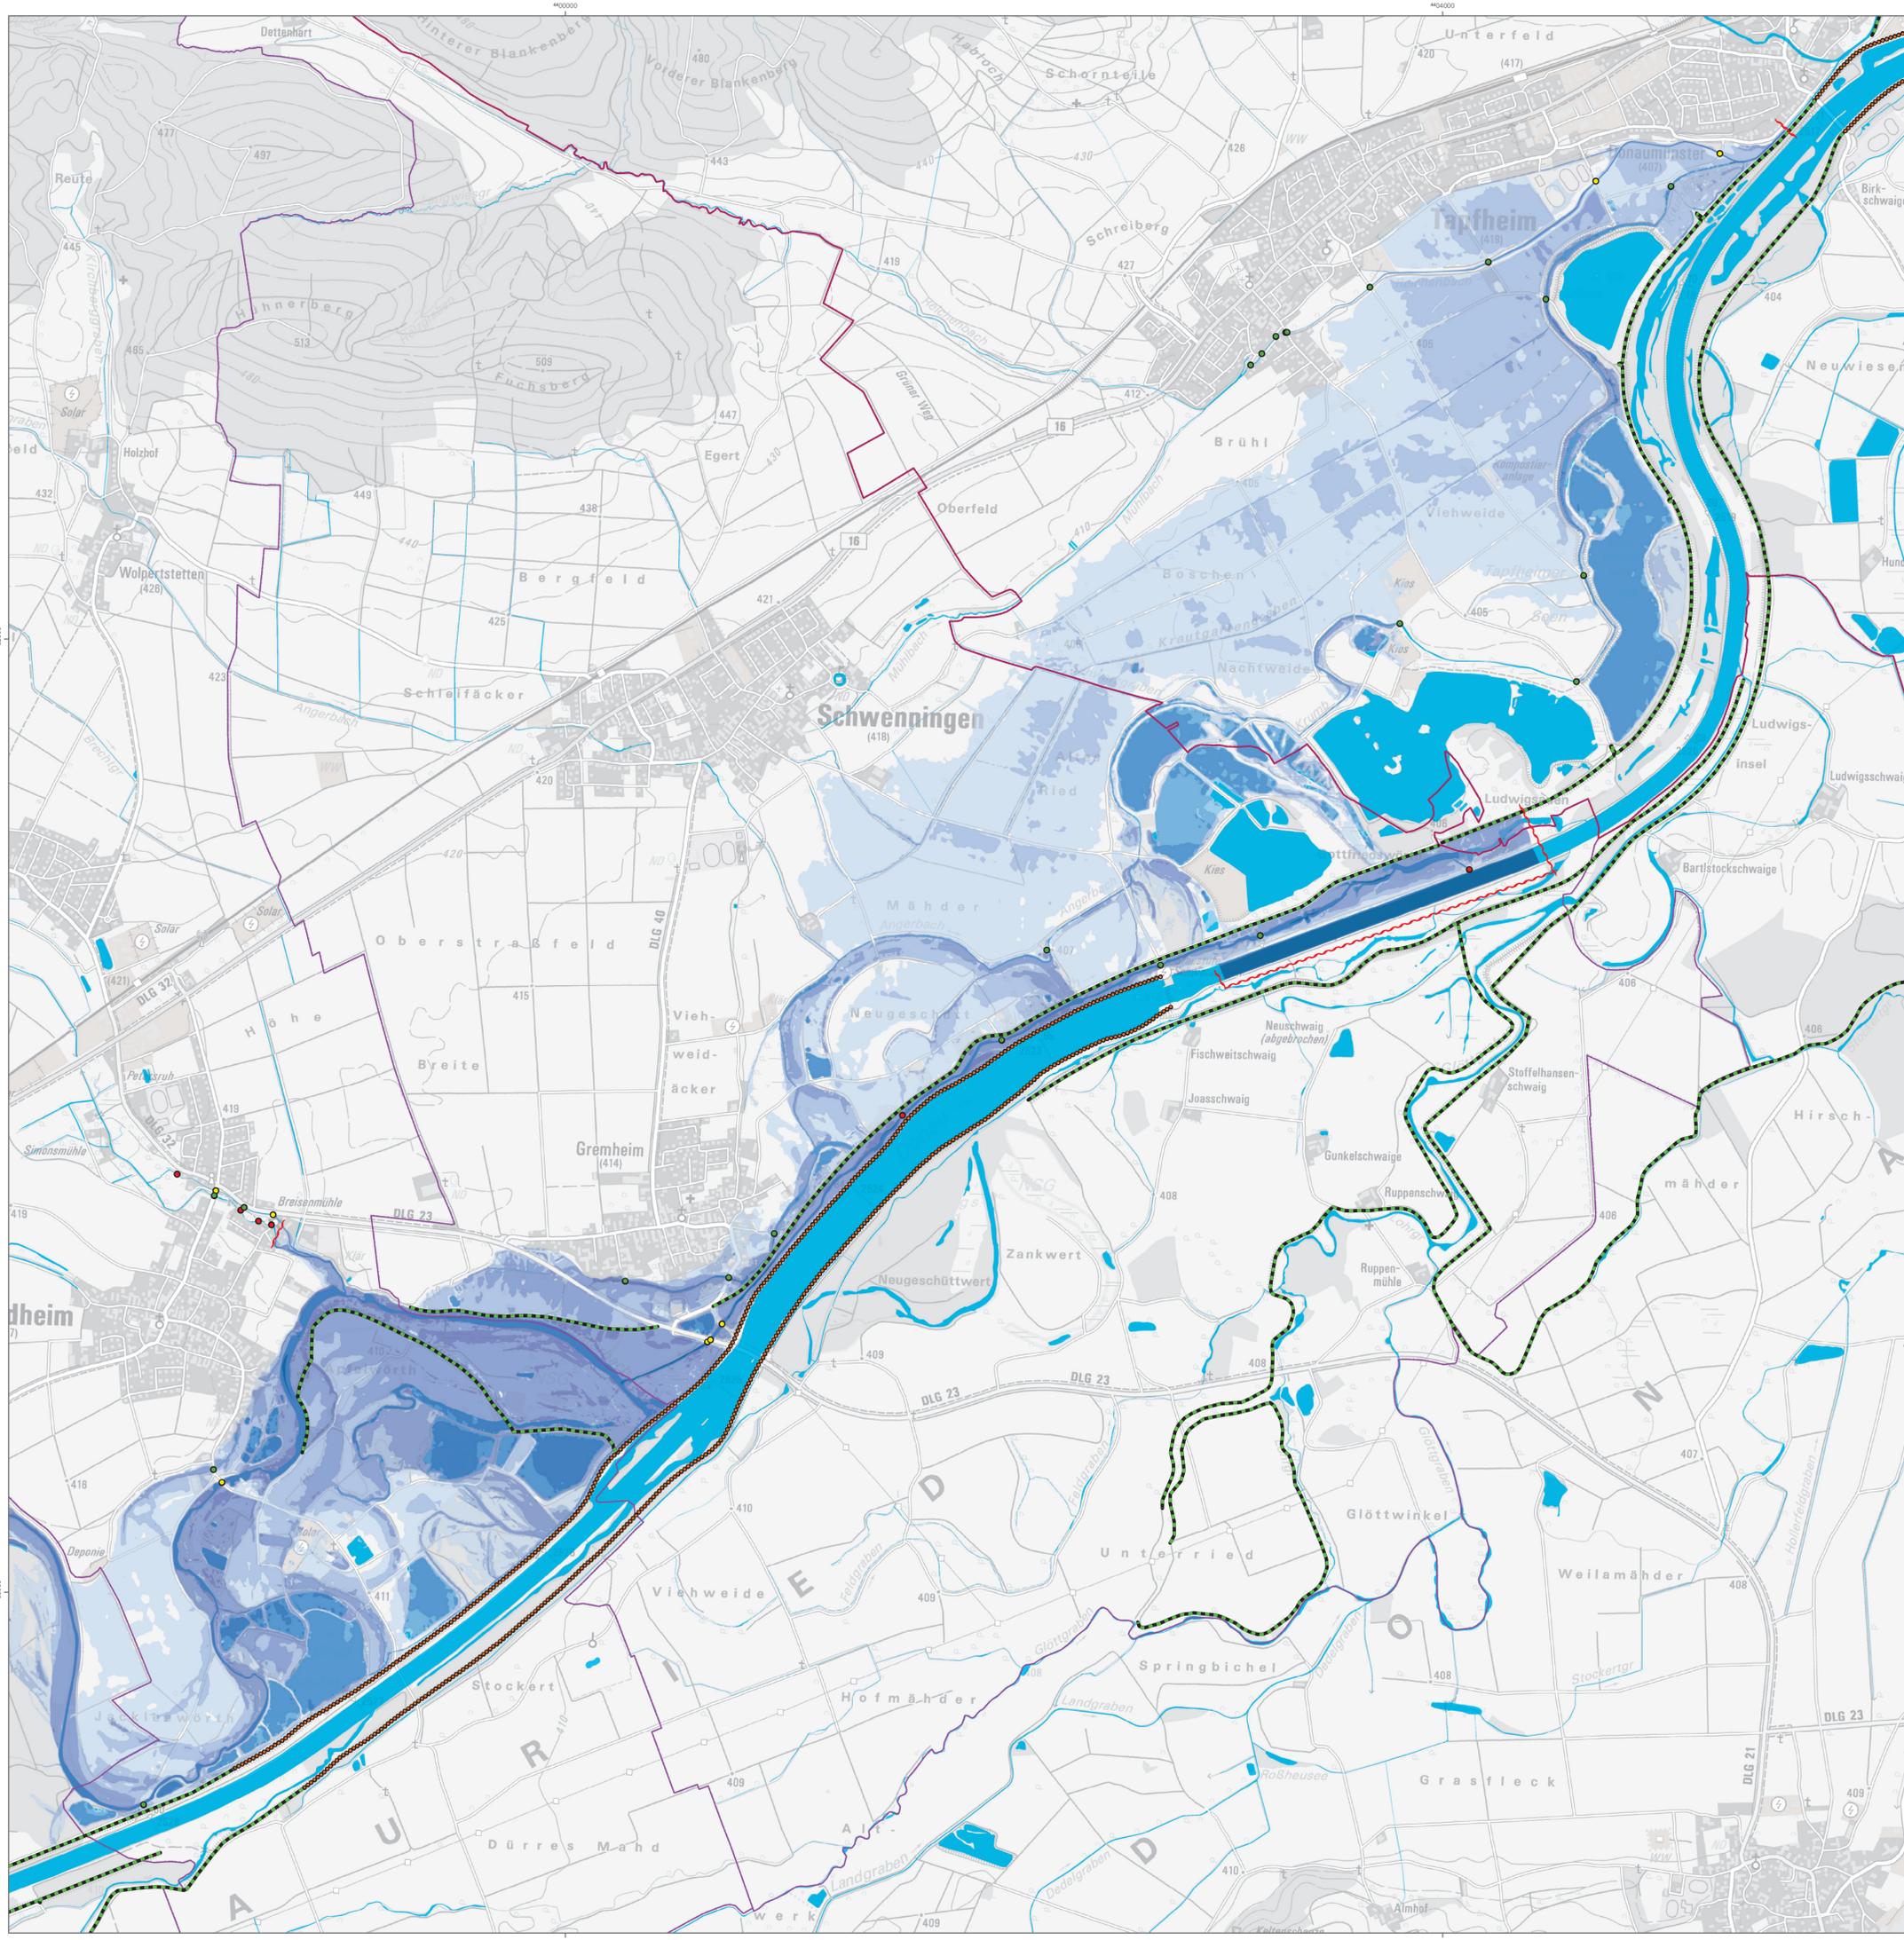
Wassertiefen für HQ_{extrem}

Brückenstatus für HQ_{extrem}
