**Bayerisches Landesamt für Umwelt**

**Hochwassergefahrenkarte Amprach**  
 Darstellung der Wassertiefen für HQ<sub>extrem</sub> (HQ<sub>10000</sub>)

Risikogewässer: Amprach  
 Blattschnitt: 11812\_AMPRA8\_K1  
 Wasserwirtschaftsamt: Ansbach  
 Landkreis / kreisfreie Stadt: Ansbach  
 Gemeinde: Feuchtwaren; Schnelldorf; Wörmitz

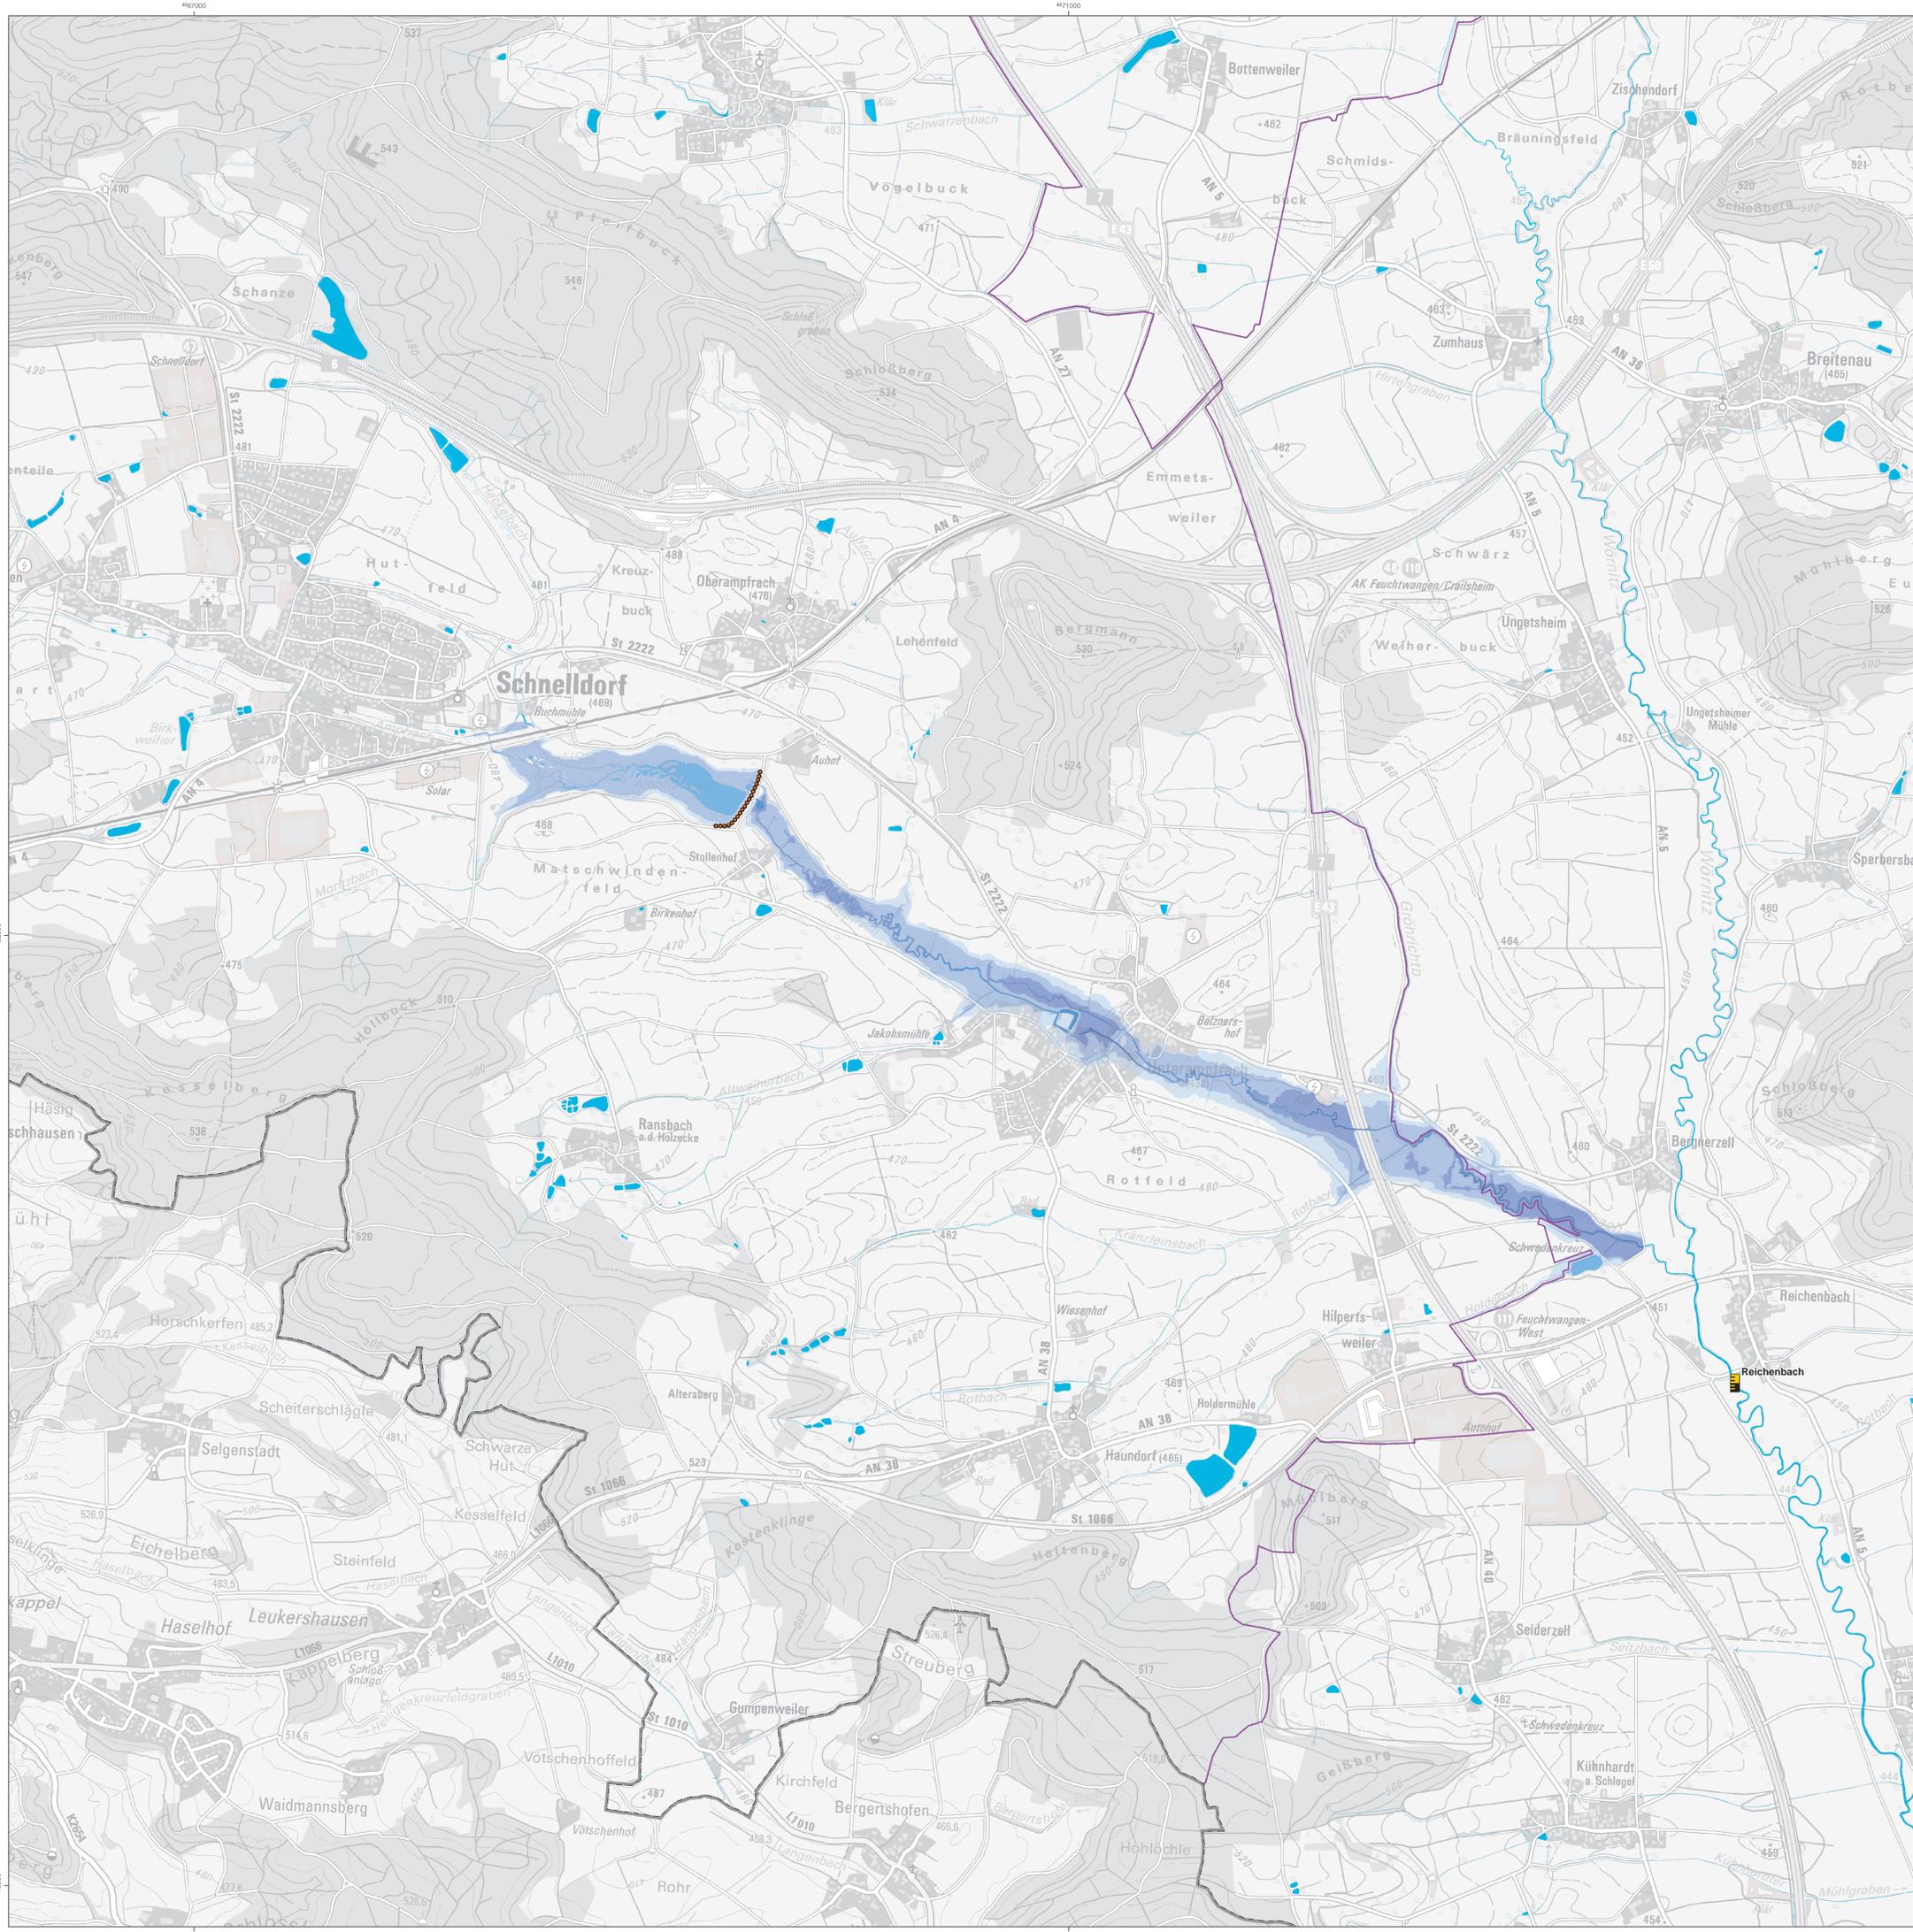
**Wassertiefen für HQ<sub>extrem</sub>**

Hinweis:  
 Diese Karte stellt nur Wassertiefen dar, die von dem u.g. Risikogewässer ausgehen. Weitere Wasserergehen, die von Starkregen, hohen Grundwasserständen oder anderen Ereignissen ausgehen, sind nicht dargestellt.  
 Diese Karte wurde zum genannten Berichtstand erstellt. Zwischenzeitlich können für dieses Gewässer ggf. aktualisierte Ergebnisse vorliegen. Die jeweils aktuellsten Ergebnisse sowie Detailinformationen zur Betroffenheit einzelner Grundstücke entnehmen Sie bitte dem Online-Kartendienst [www.lfu.bayern.de](http://www.lfu.bayern.de).
