Herausgeber: Bayerisches Landesamt für Umwelt (LfU)  
 Bürgermeister-Ulrich-Straße 160  
 86179 Augsburg  
 Telefon: 0821 90714-0  
 E-Mail: poststelle@lfu.bayern.de  
 Internet: www.lfu.bayern.de

**Hochwassergefahrenkarte Wertach**  
 Darstellung der Wassertiefen für HQ<sub>extrem</sub> (HQ<sub>10000</sub>)

Risikogewässer: Wertach  
 Blattschnitt: 126\_WERTAK\_K3  
 Wasserwirtschaftsamt: Donauwörth  
 Landkreis / kreisfreie Stadt: Augsburg  
 Gemeinde: Bobingen; Großaitingen; Wehringen

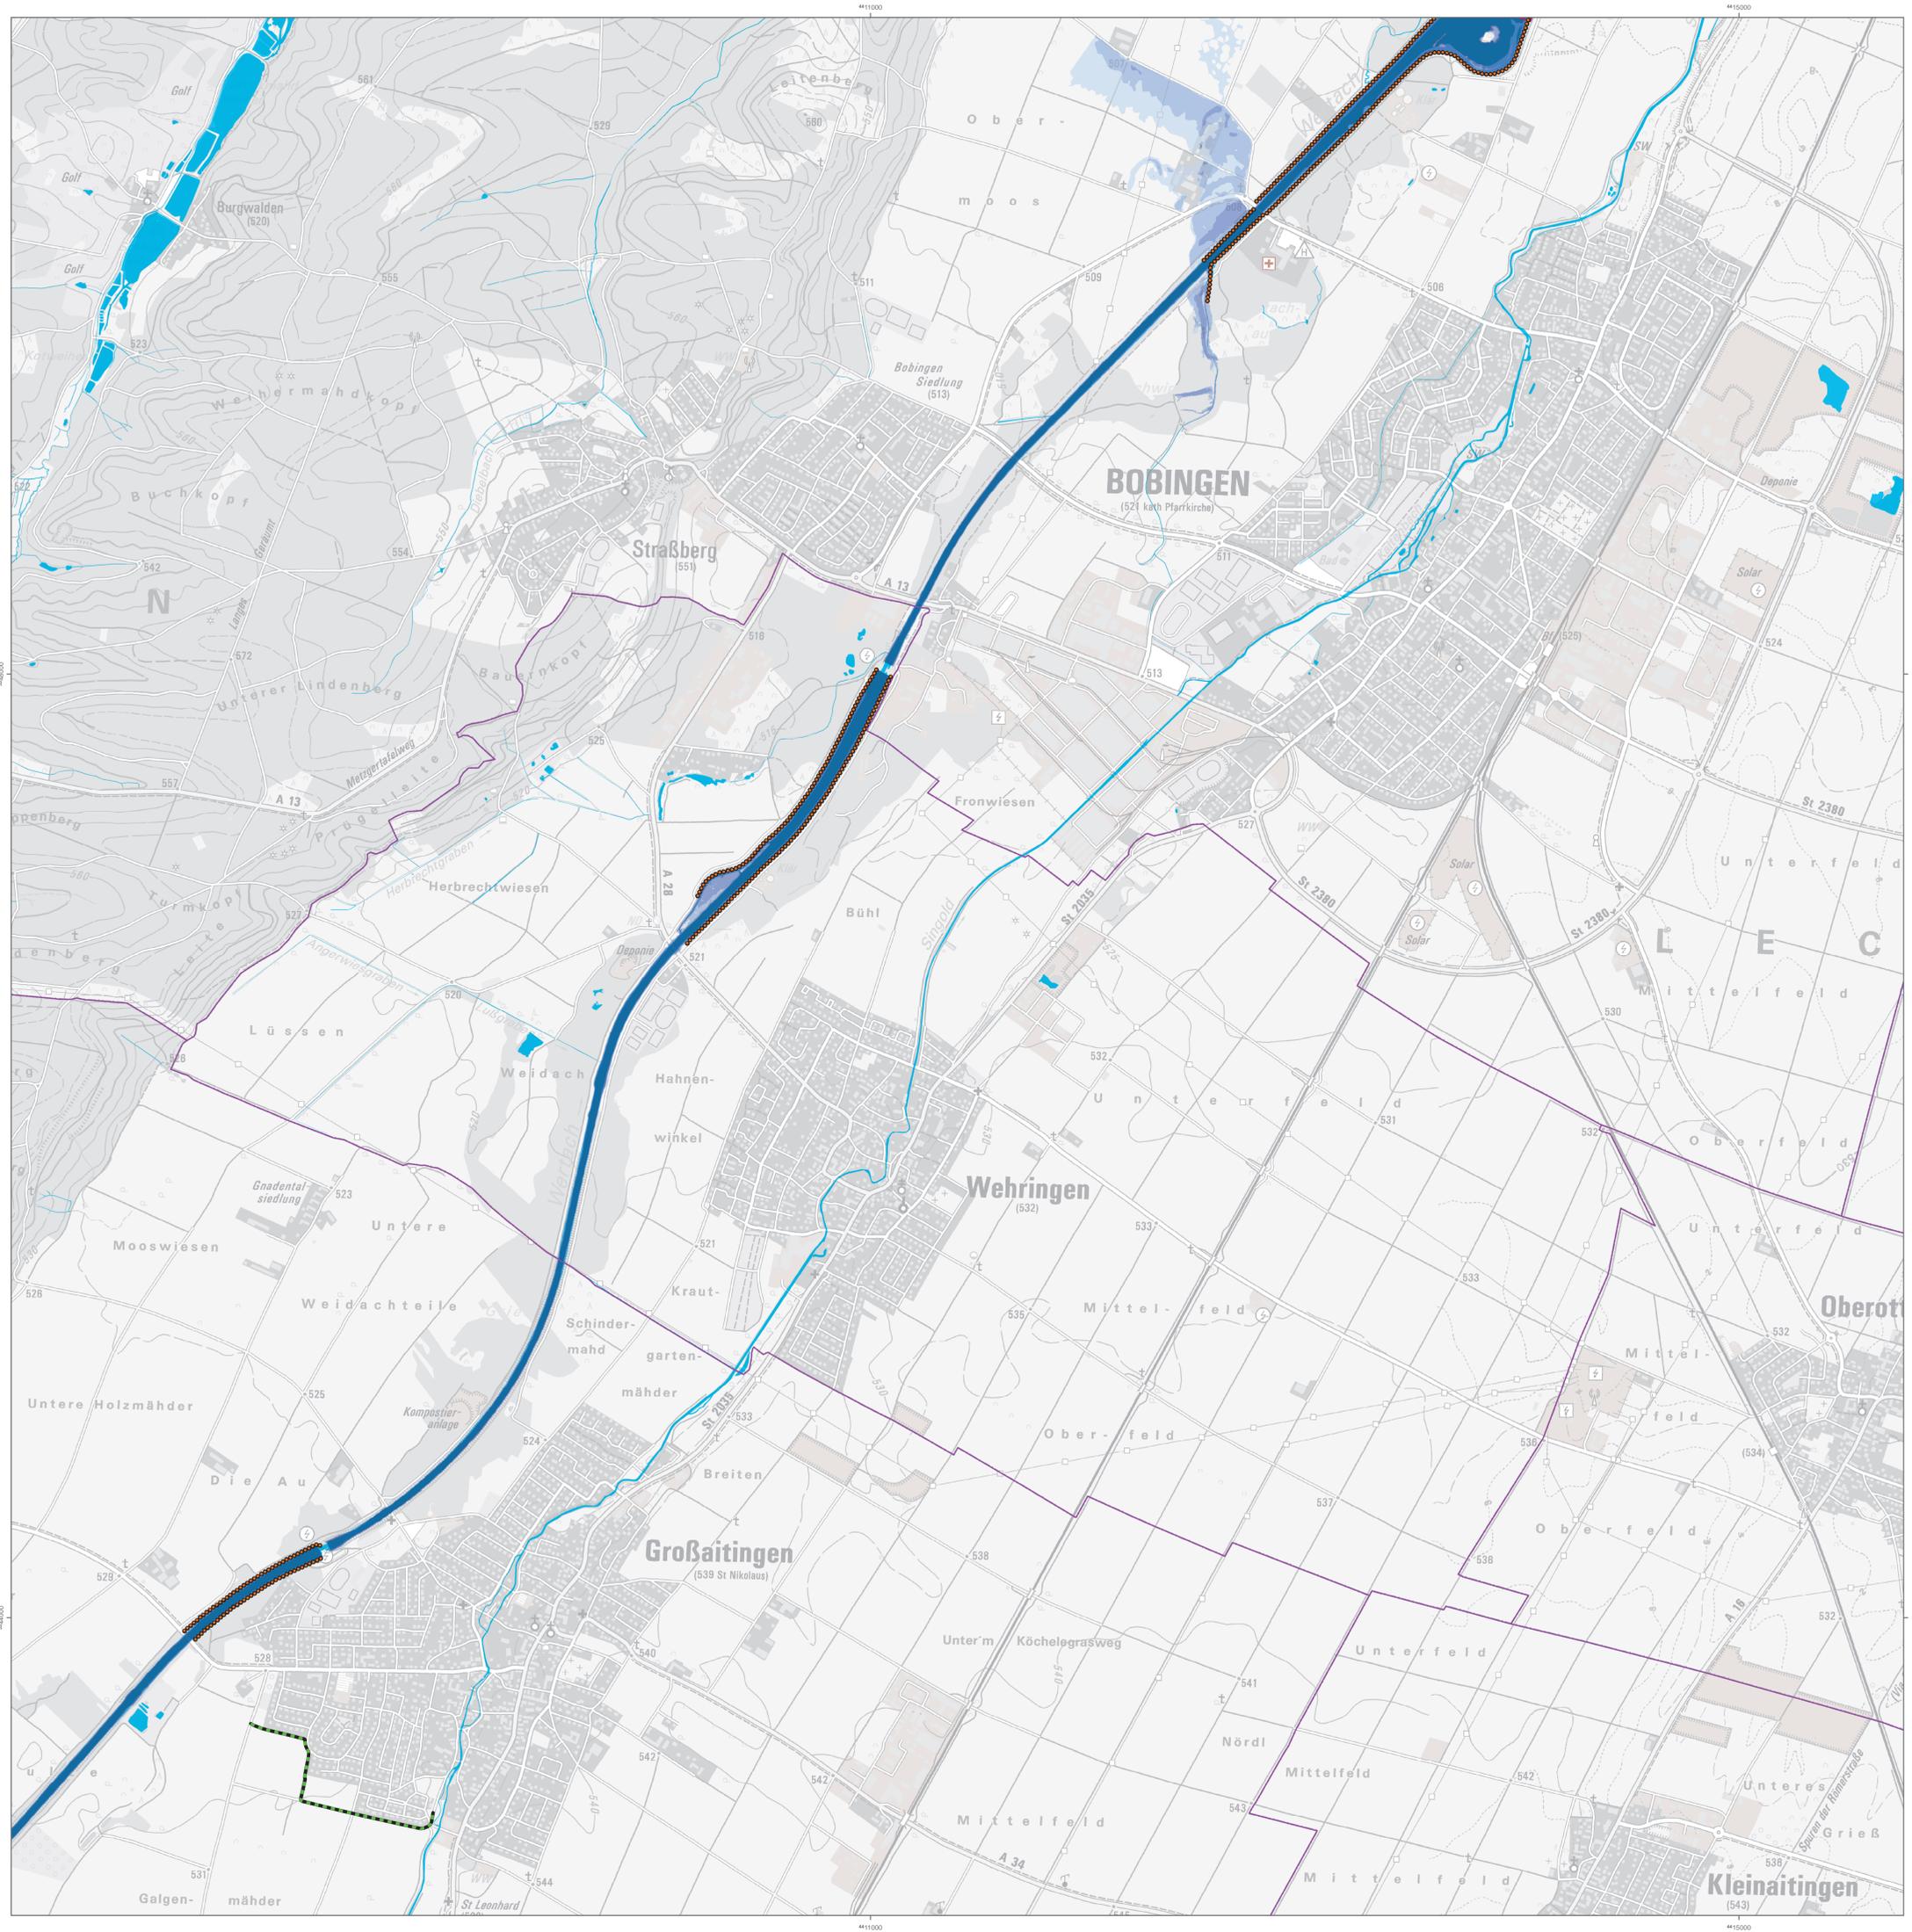
**Wassertiefen für HQ<sub>extrem</sub>**

**Brückenstatus für HQ<sub>extrem</sub>**
