Hochwassergefahrenkarte Lech
 Darstellung der Wassertiefen für HQ_{extrem} (HQ₁₀₀₀)

Risikogewässer: Lech
 Blattschnitt: 12_LECH00_K7
 Wasserwirtschaftsamt: Donauwörth
 Landkreis / kreisfreie Stadt: Aichach-Friedberg; Augsburg; Augsburg (Stadt)
 Gemeinde: Aying; Augsburg; Gersthofen; Langweid a. Lech; Rehling

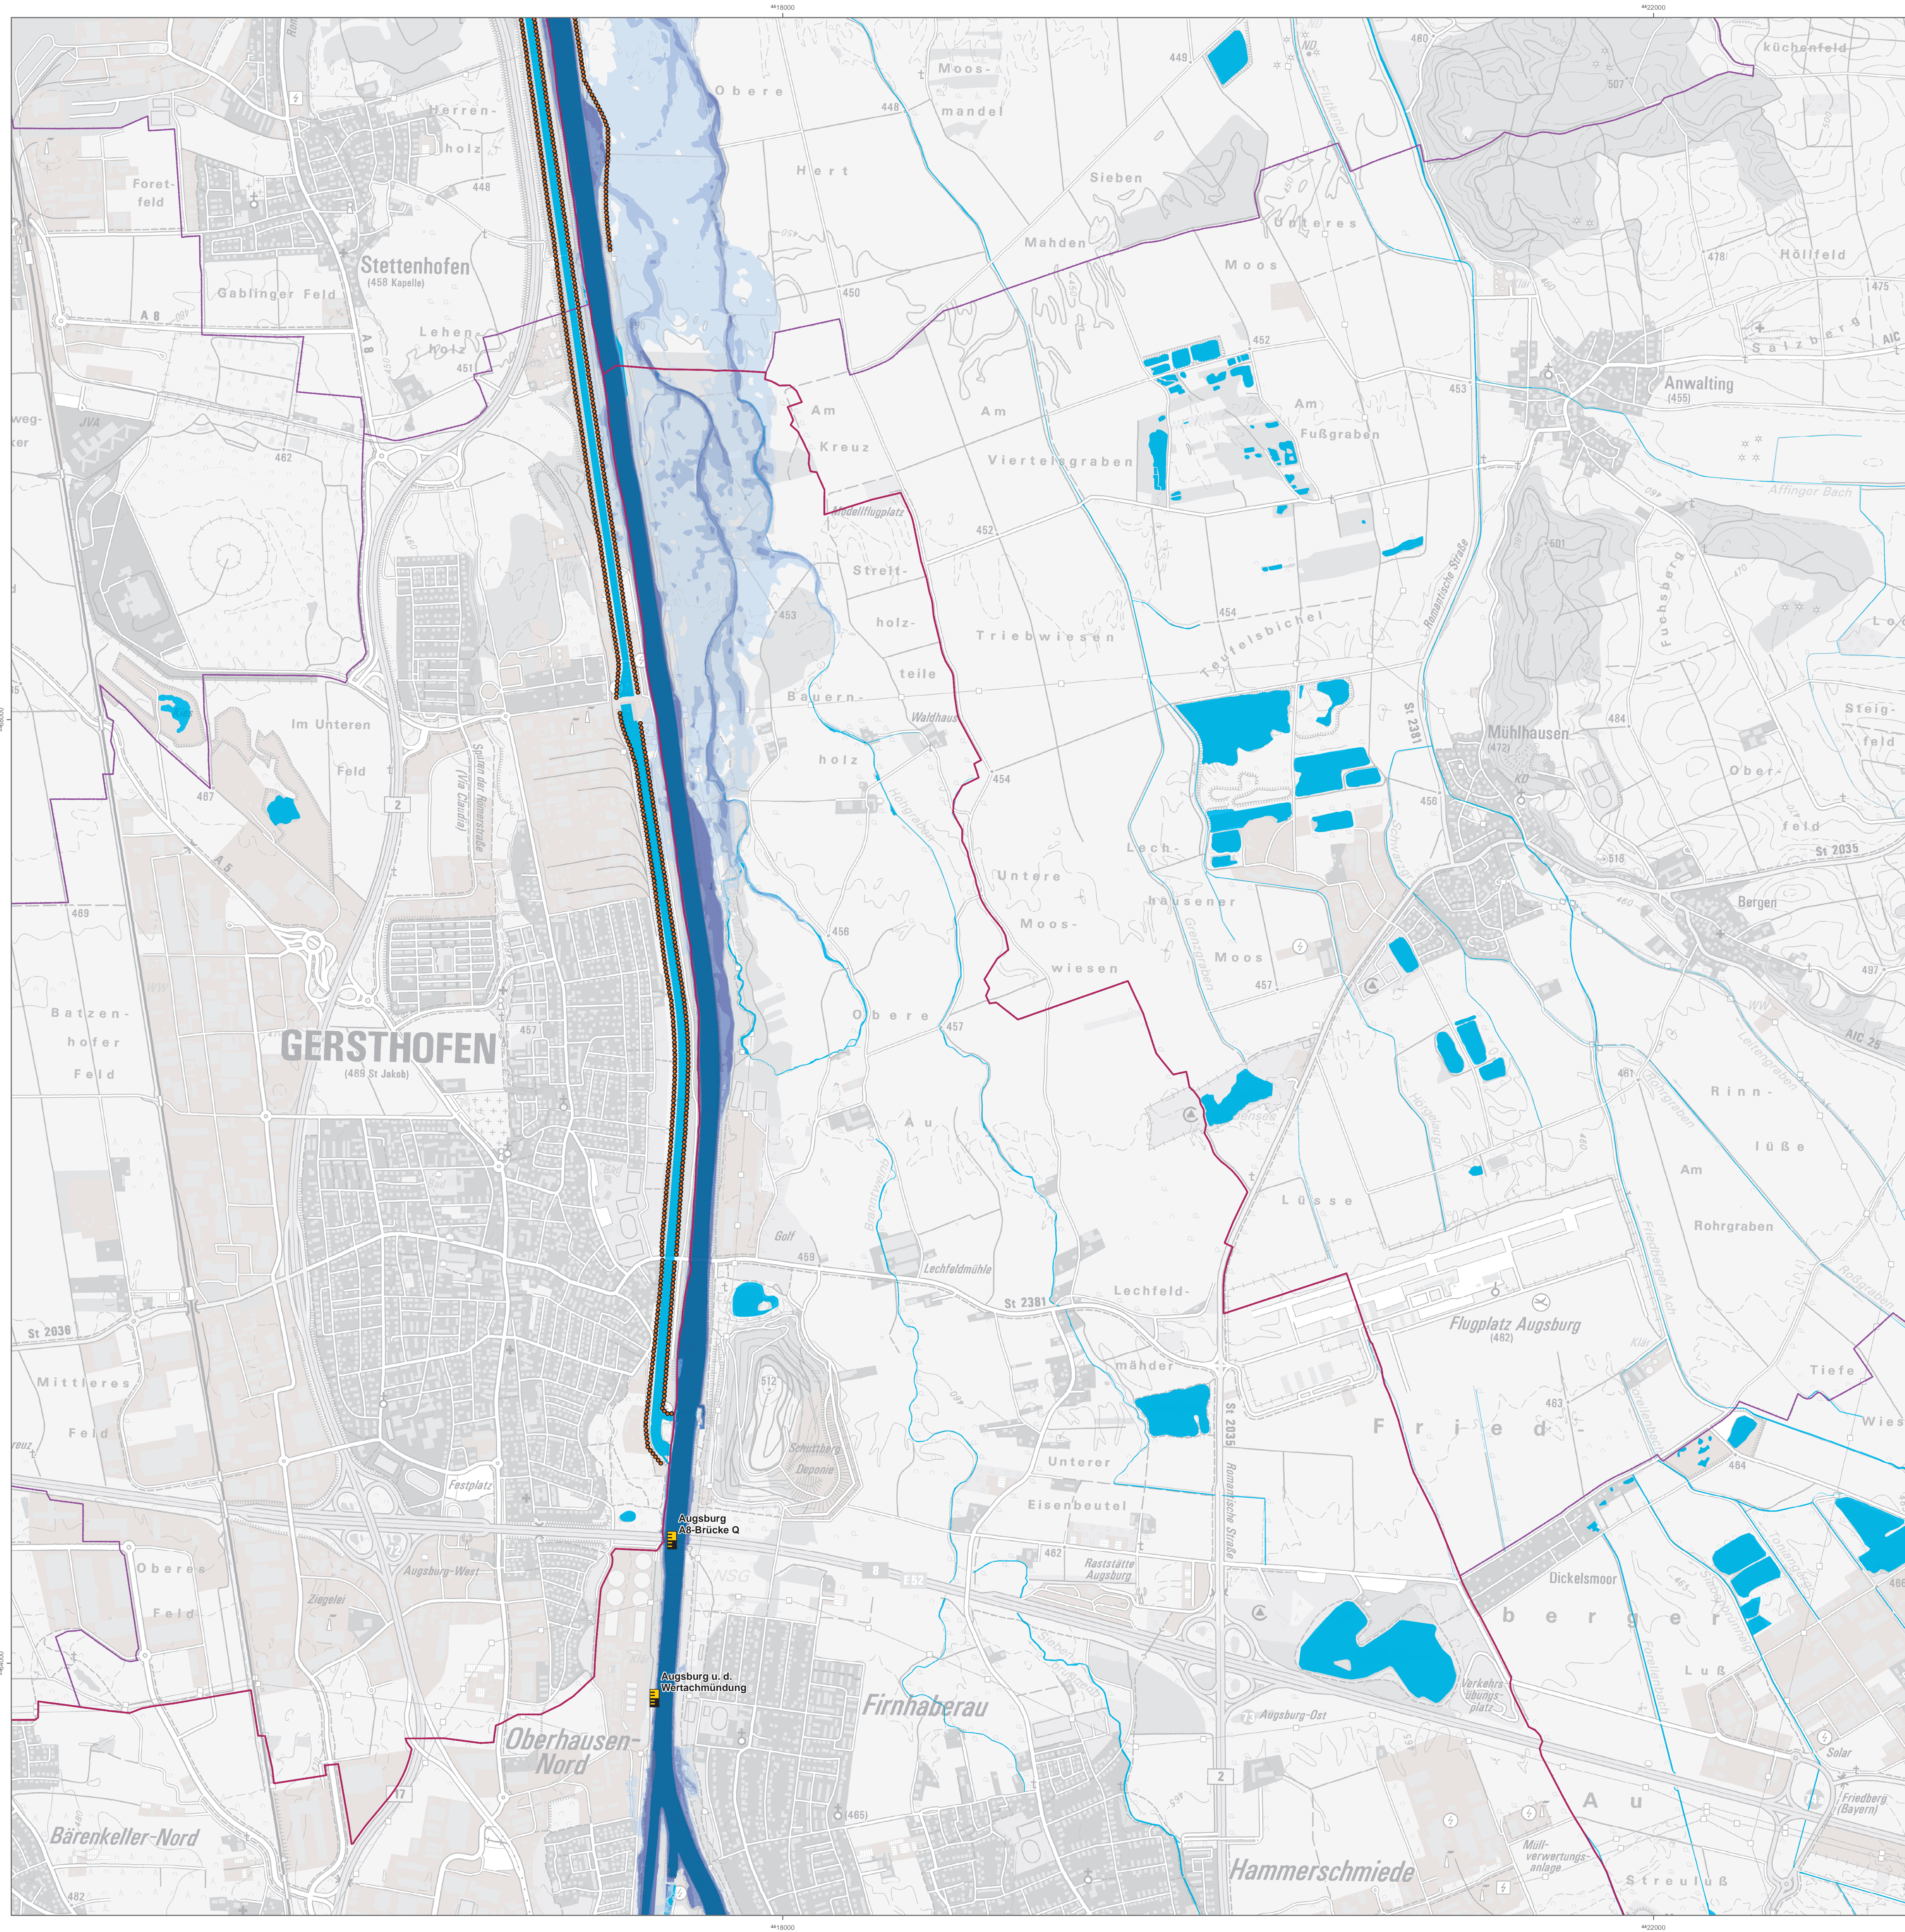
Wassertiefen für HQ_{extrem}

- > 0-0,5 m
- > 0,5-1,0 m
- > 1,0-2,0 m
- > 2,0-4,0 m
- > 4,0 m

Brückenstatus für HQ_{extrem}

- Brücke überströmt
- Brücke eingestaut/überströmt
- Brücke eingestaut
- Brücke nicht eingestaut
- Brückenstatus unbekannt
