Hochwassergefahrenkarte Mailingerbach

Darstellung der Wassertiefen für HQ_{extrem} (HQ₁₀₀₀)

Risikogewässer: Mailingerbach
 Blattschnitt: 1338_MANBA3_K1
 Wasserwirtschaftsamt: Ingolstadt
 Landkreis / kreisfreie Stadt: Eichstätt; Pfaffenhofen a.d. Ilm
 Gemeinde: Großmehring; Vohburg a.d. Donau

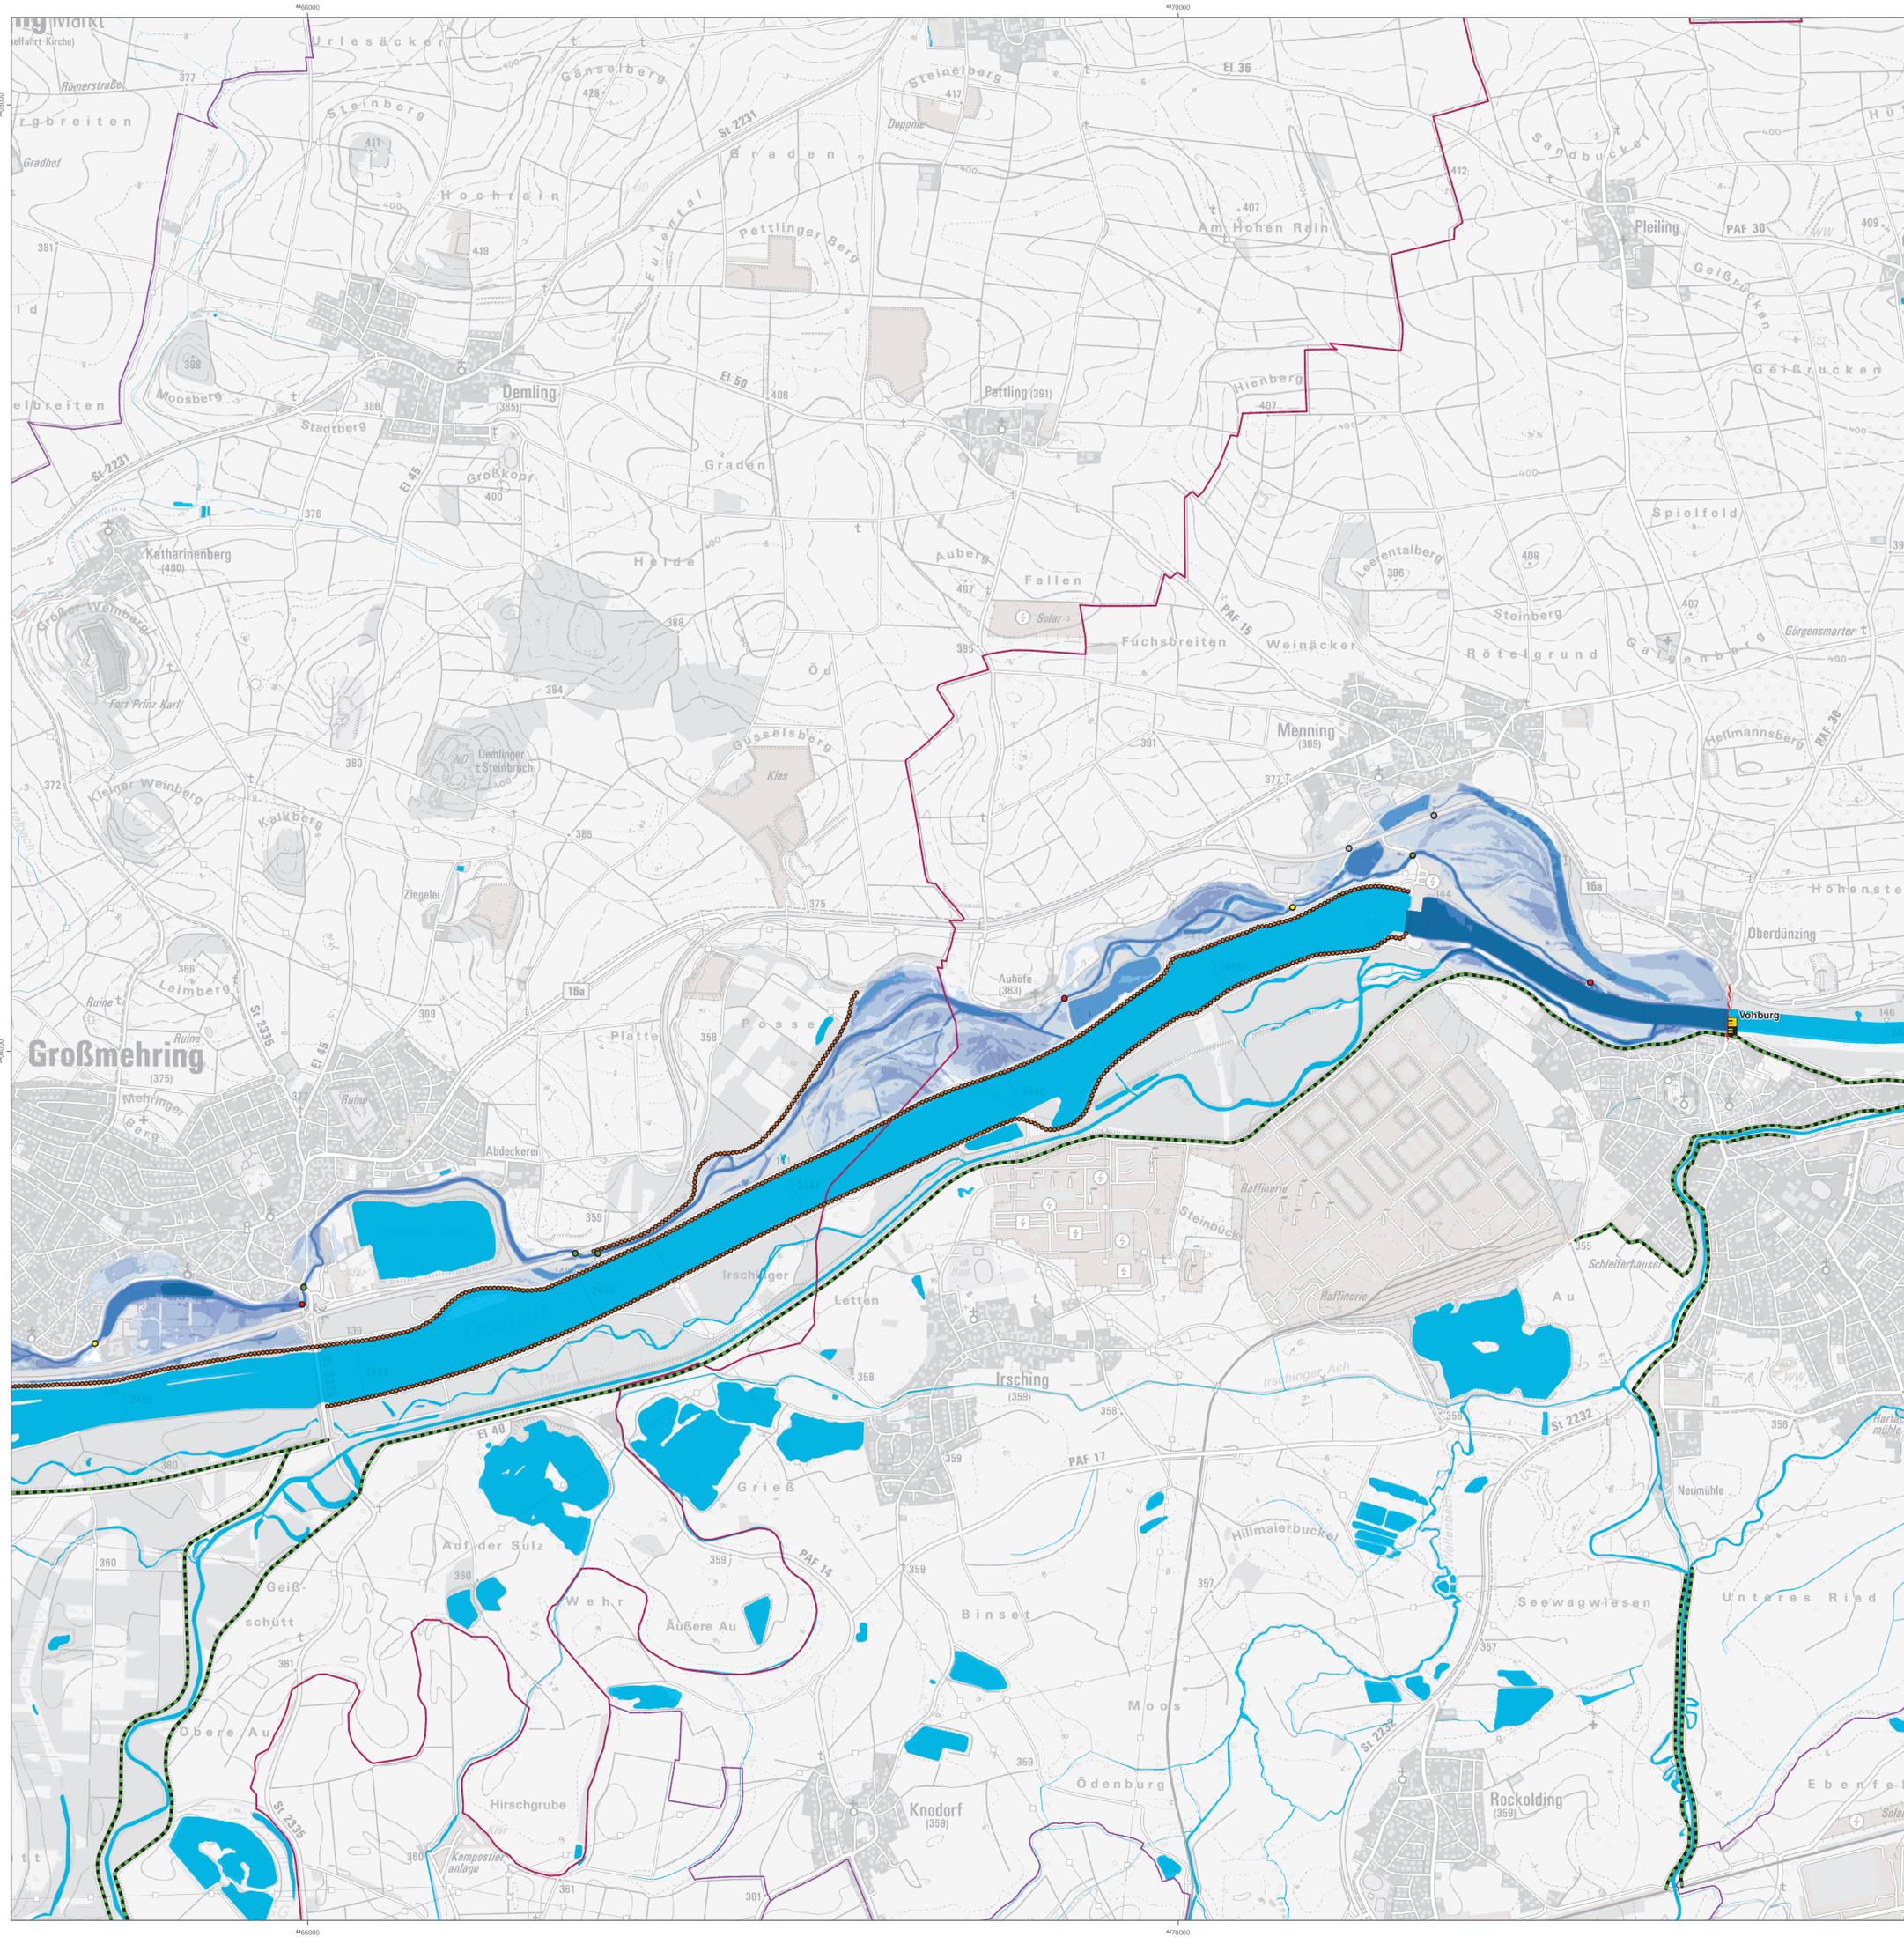
Wassertiefen für HQ_{extrem}

Brückenstatus für HQ_{extrem}

Hinweis:
 Diese Karte stellt nur Wassertiefen dar, die von dem u.g. Risikogewässer ausgehen. Weitere Wasserereignisse, die von Starkregen, hohen Grundwasserständen oder anderen Gewässern ausgehen, sind nicht dargestellt.
 Diese Karte wurde zum genannten Berichtstand erstellt. Zwischenzeitlich können für dieses Gewässer ggf. aktualisierte Ergebnisse vorliegen. Die jeweils aktuellsten Ergebnisse sowie Detailinformationen zur Betroffenheit einzelner Grundstücke entnehmen Sie bitte dem Online-Kartenrechner www.lfu.bayern.de.
 Weitere Auskünfte erteilt auch das zuständige Wasserwirtschaftsamt.
 Berichtstand: 22.12.2019
