Bayerisches Landesamt für Umwelt

Hochwassergefahrenkarte Mailingerbach
 Darstellung der Wassertiefen für HQ_{extrem} (HQ₁₀₀₀₀)

Risikogewässer: Mailingerbach
 Blattschnitt: 1338_MANBA3_K3
 Wasserwirtschaftsamt: Ingolstadt
 Landkreis / kreisfreie Stadt: Eichstätt; Ingolstadt (Stadt)
 Gemeinde: Gaimersheim; Ingolstadt; Lenting; Wettstetten

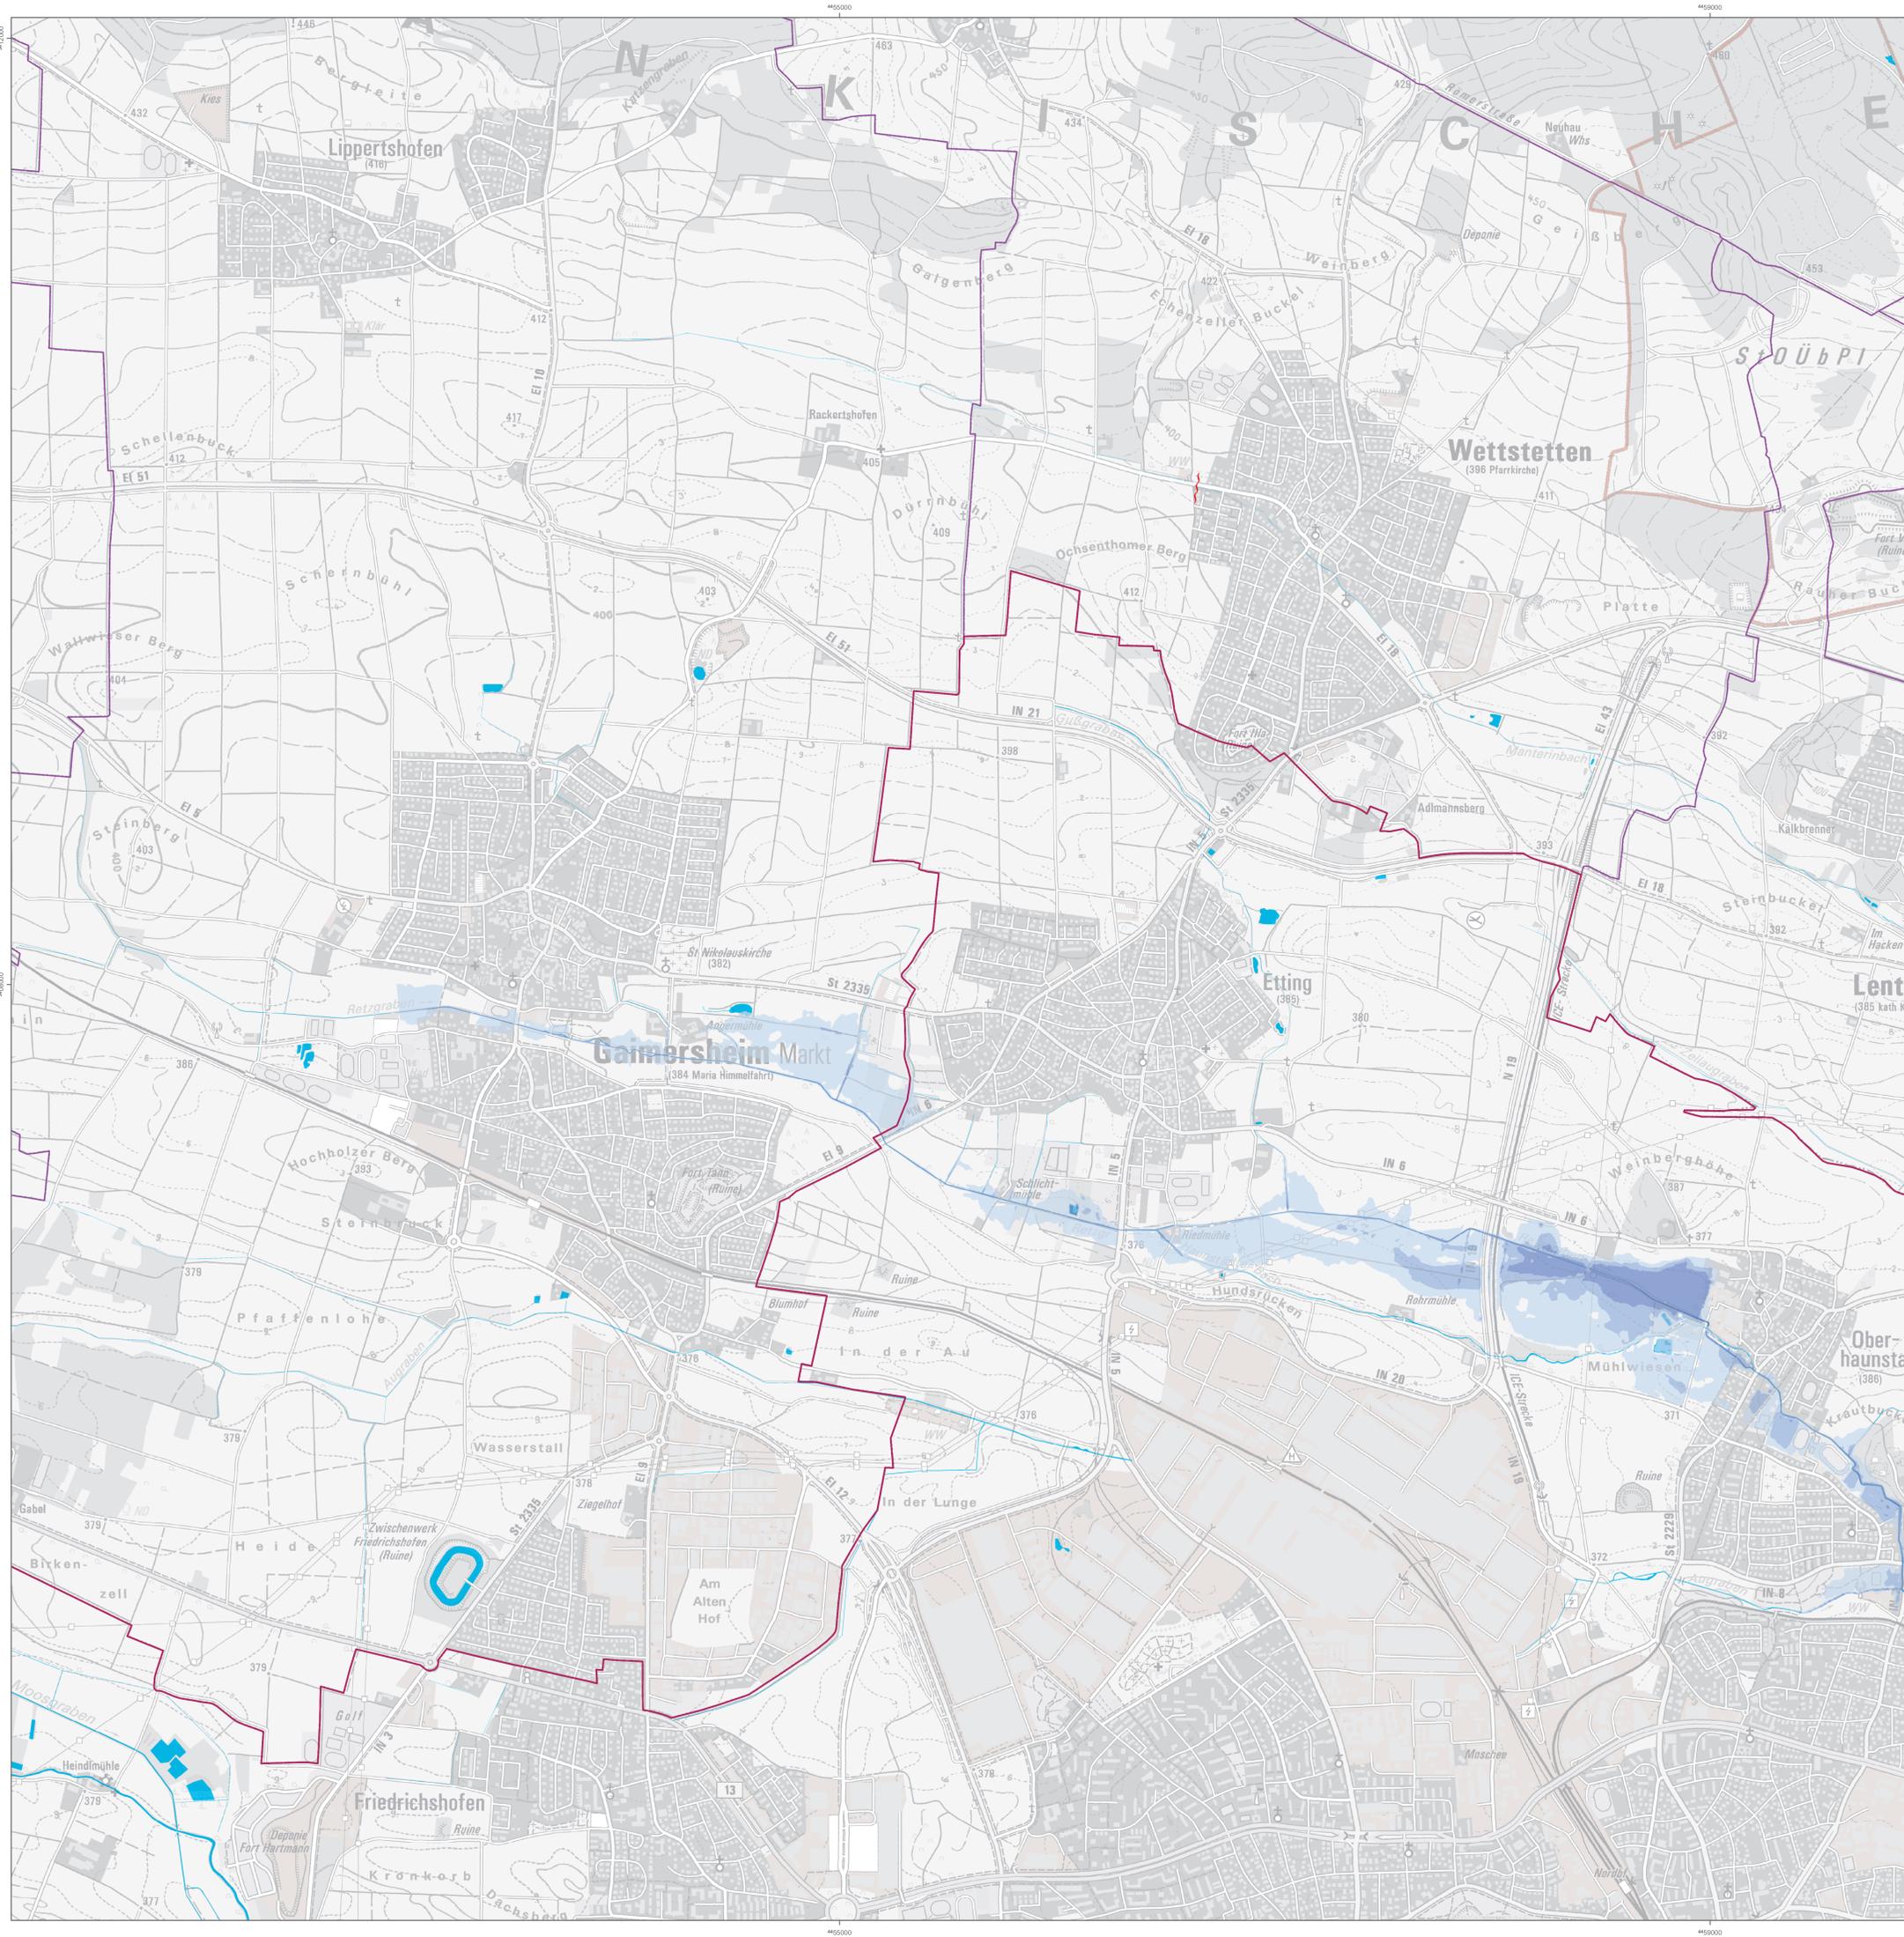
Wassertiefen für HQ_{extrem}

- > 0-0,5 m
- > 0,5-1,0 m
- > 1,0-2,0 m
- > 2,0-4,0 m
- > 4,0 m

Brückenstatus für HQ_{extrem}

- Brücke überströmt
- Brücke eingestaut/überströmt
- Brücke eingestaut
- Brücke nicht eingestaut
- Brückenstatus unbekannt

Hinweis:
 Diese Karte stellt nur Wassertiefen dar, die von dem u.g. Risikogewässer ausgehen. Weitere Wasserergefahrungen, die von Starkregen, hohen Grundwasserständen oder anderen Ereignissen ausgehen, sind nicht dargestellt.
 Diese Karte wurde zum genannten Berichtstand erstellt. Zwischenzeitlich können für dieses Gewässer ggf. aktualisierte Ergebnisse vorliegen. Die jeweils aktuellsten Ergebnisse sowie Detailinformationen zur Betroffenheit einzelner Grundstücke entnehmen Sie bitte dem Online-Kartendienst www.lfu.bayern.de.
