Hochwassergefahrenkarte Abens

Darstellung der Wassertiefen für HQ_{extrem} (HQ₁₀₀₀₀)

- Risikogewässer: Abens
- Blattschnitt: 136_ABENS6_K1
- Wasserwirtschaftsamt: Landshut; Ingolstadt
- Landkreis / kreisfreie Stadt: Eichstätt; Kelheim
- Gemeinde: Abensberg; Neustadt a.d.Donau; Pförring

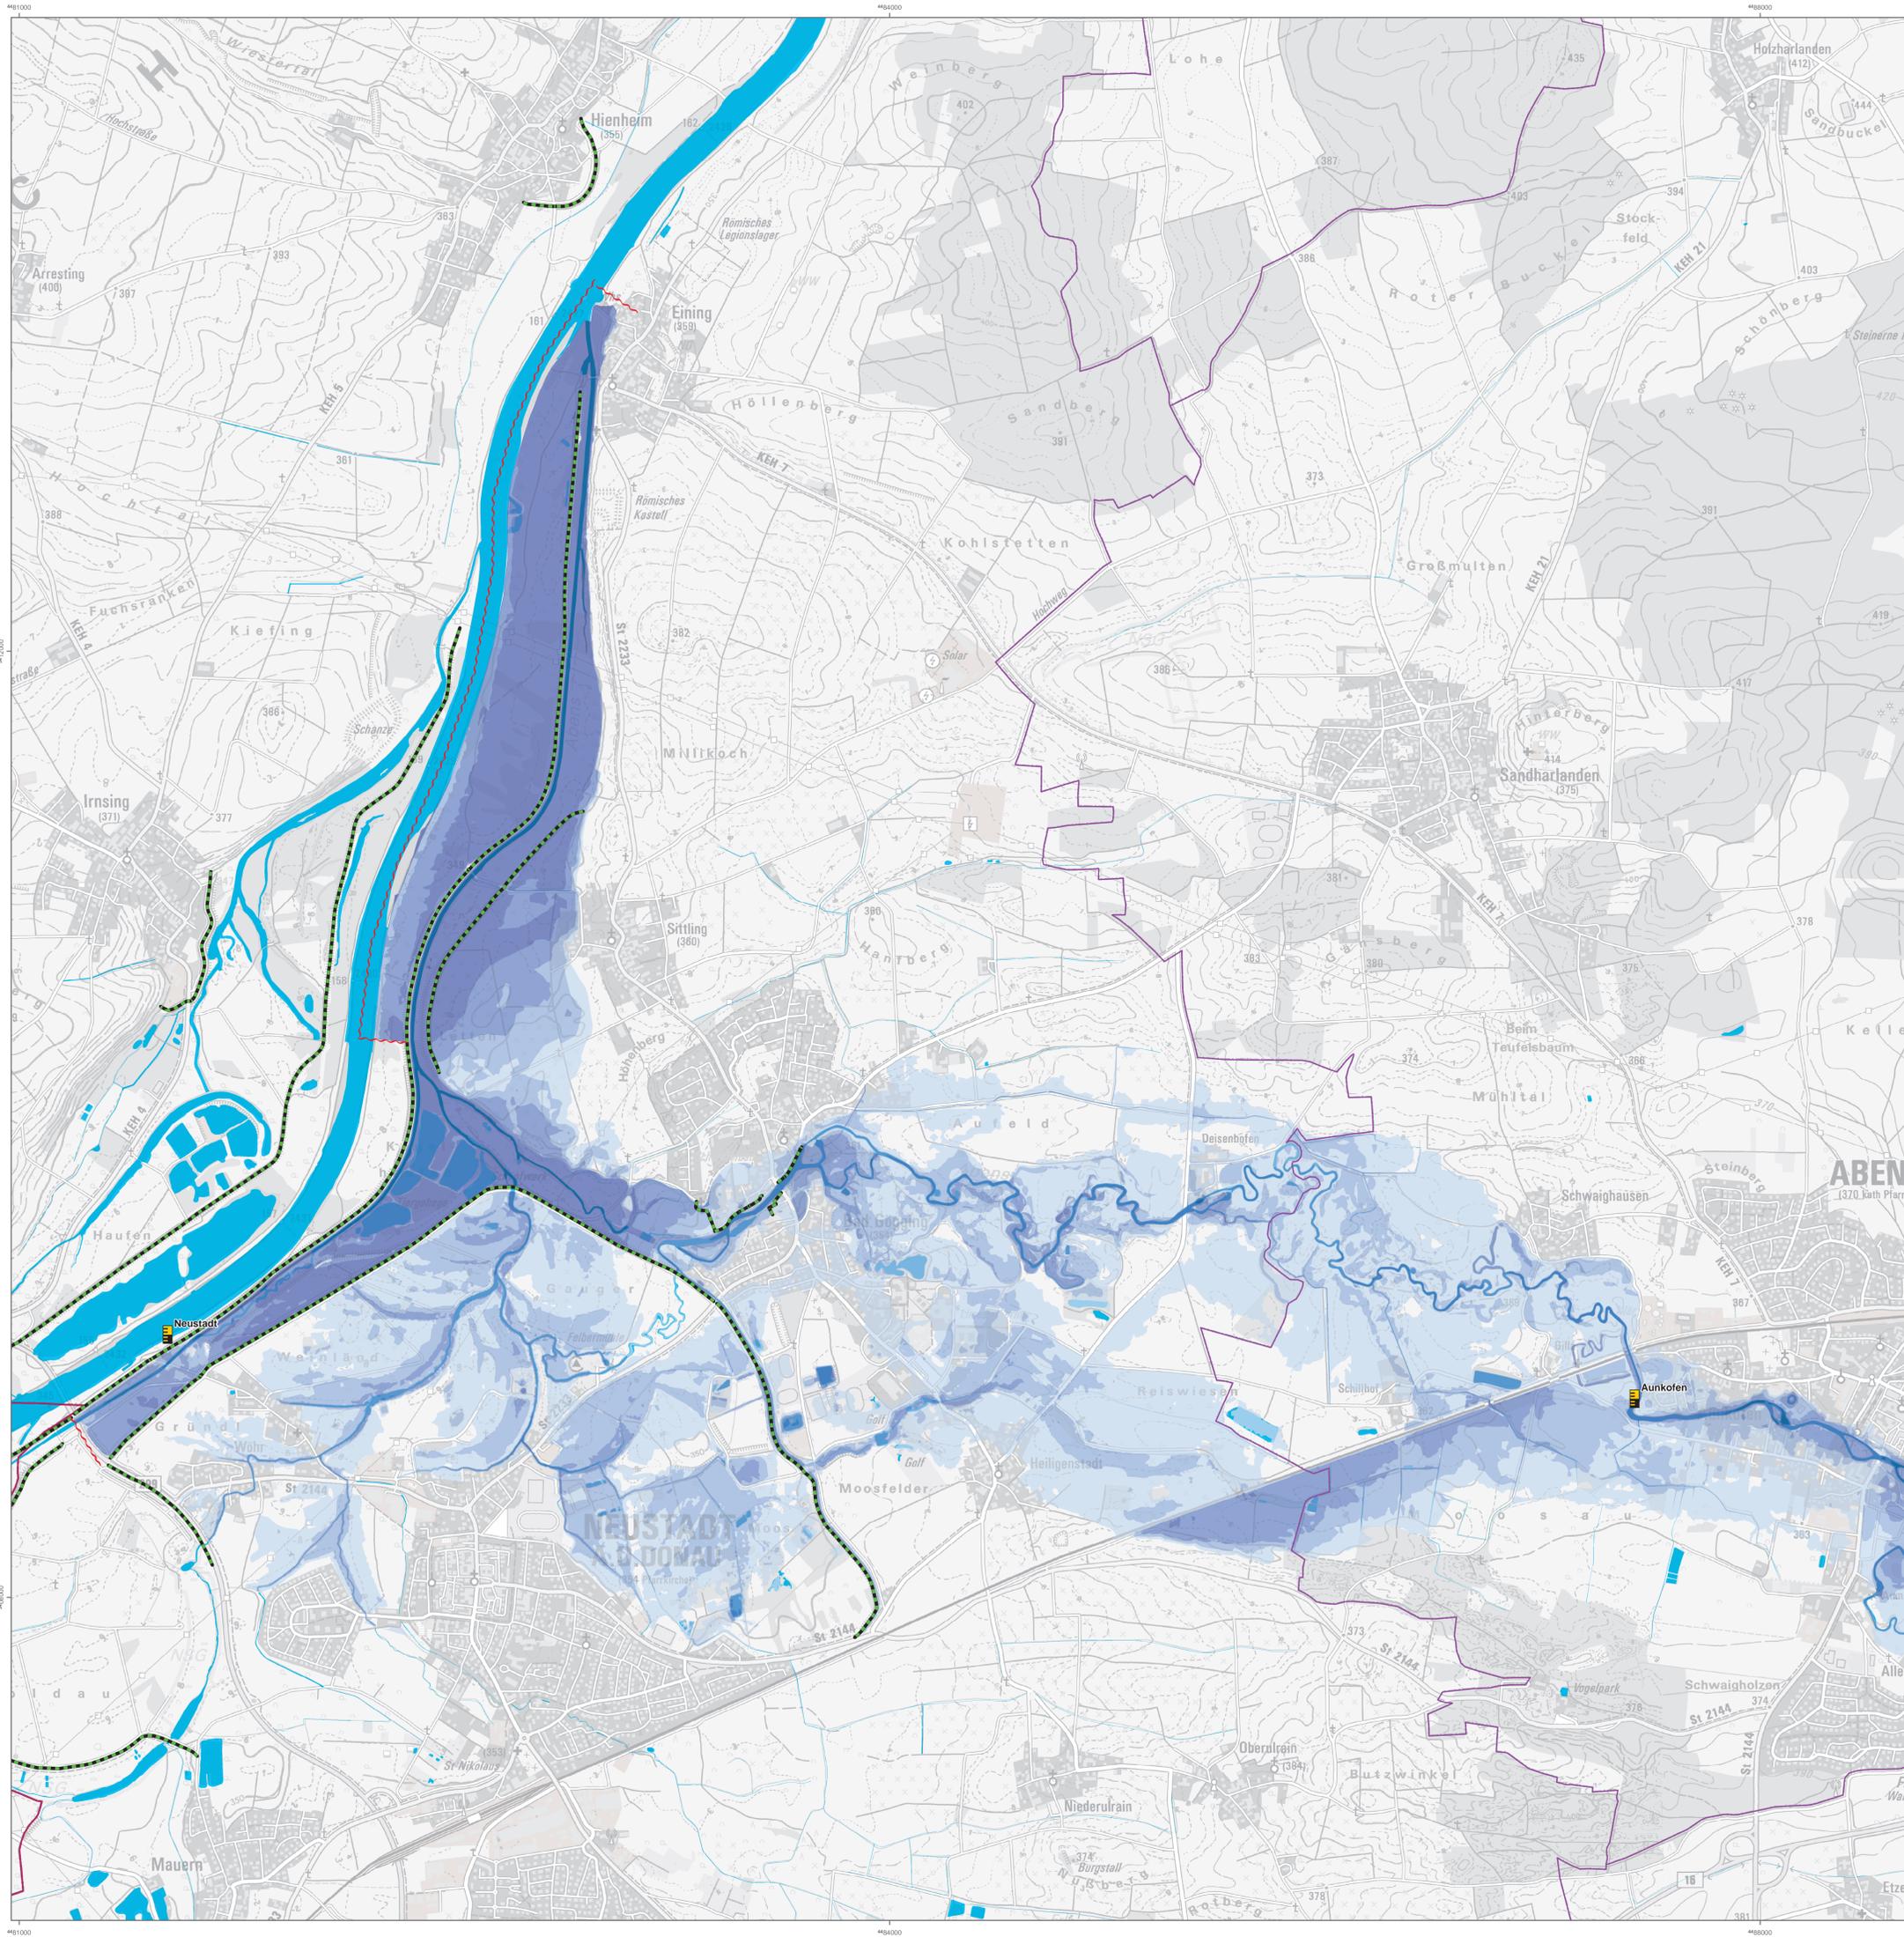
Wassertiefen für HQ_{extrem}

Brückenstatus für HQ_{extrem}

- Brücke überströmt
- Brücke eingestaut/überströmt
- Brücke eingestaut
- Brücke nicht eingestaut
- Brückenstatus unbekannt

Hinweis: Diese Karte stellt nur Wassertiefen dar, die von dem u.g. Risikogewässer ausgehen. Weitere Wasserergefahrungen, die von Starkregen, hohen Grundwasserständen oder anderen Gewässern ausgehen, sind nicht dargestellt.
 Diese Karte wurde zum genannten Berichtstand erstellt. Zwischenzeitlich können für dieses Gewässer ggf. aktualisierte Ergebnisse vorliegen. Die jeweils aktuellsten Ergebnisse sowie Detailinformationen zur Betroffenheit einzelner Grundstücke entnehmen Sie bitte dem Online-Kartendienst www.lfu.bayern.de.
