Bayerisches Landesamt für Umwelt

Hochwassergefahrenkarte Regen

Darstellung der Wassertiefen für HQ_{extrem} (HQ₁₀₀)

- Risikogewässer: Regen
- Blattschnitt: 1522_REGEN1_K10
- Wasserwirtschaftsamt: Regensburg
- Landkreis / kreisfreie Stadt: Cham
- Gemeinde: Cham; Chamerau; Miltach; Runding

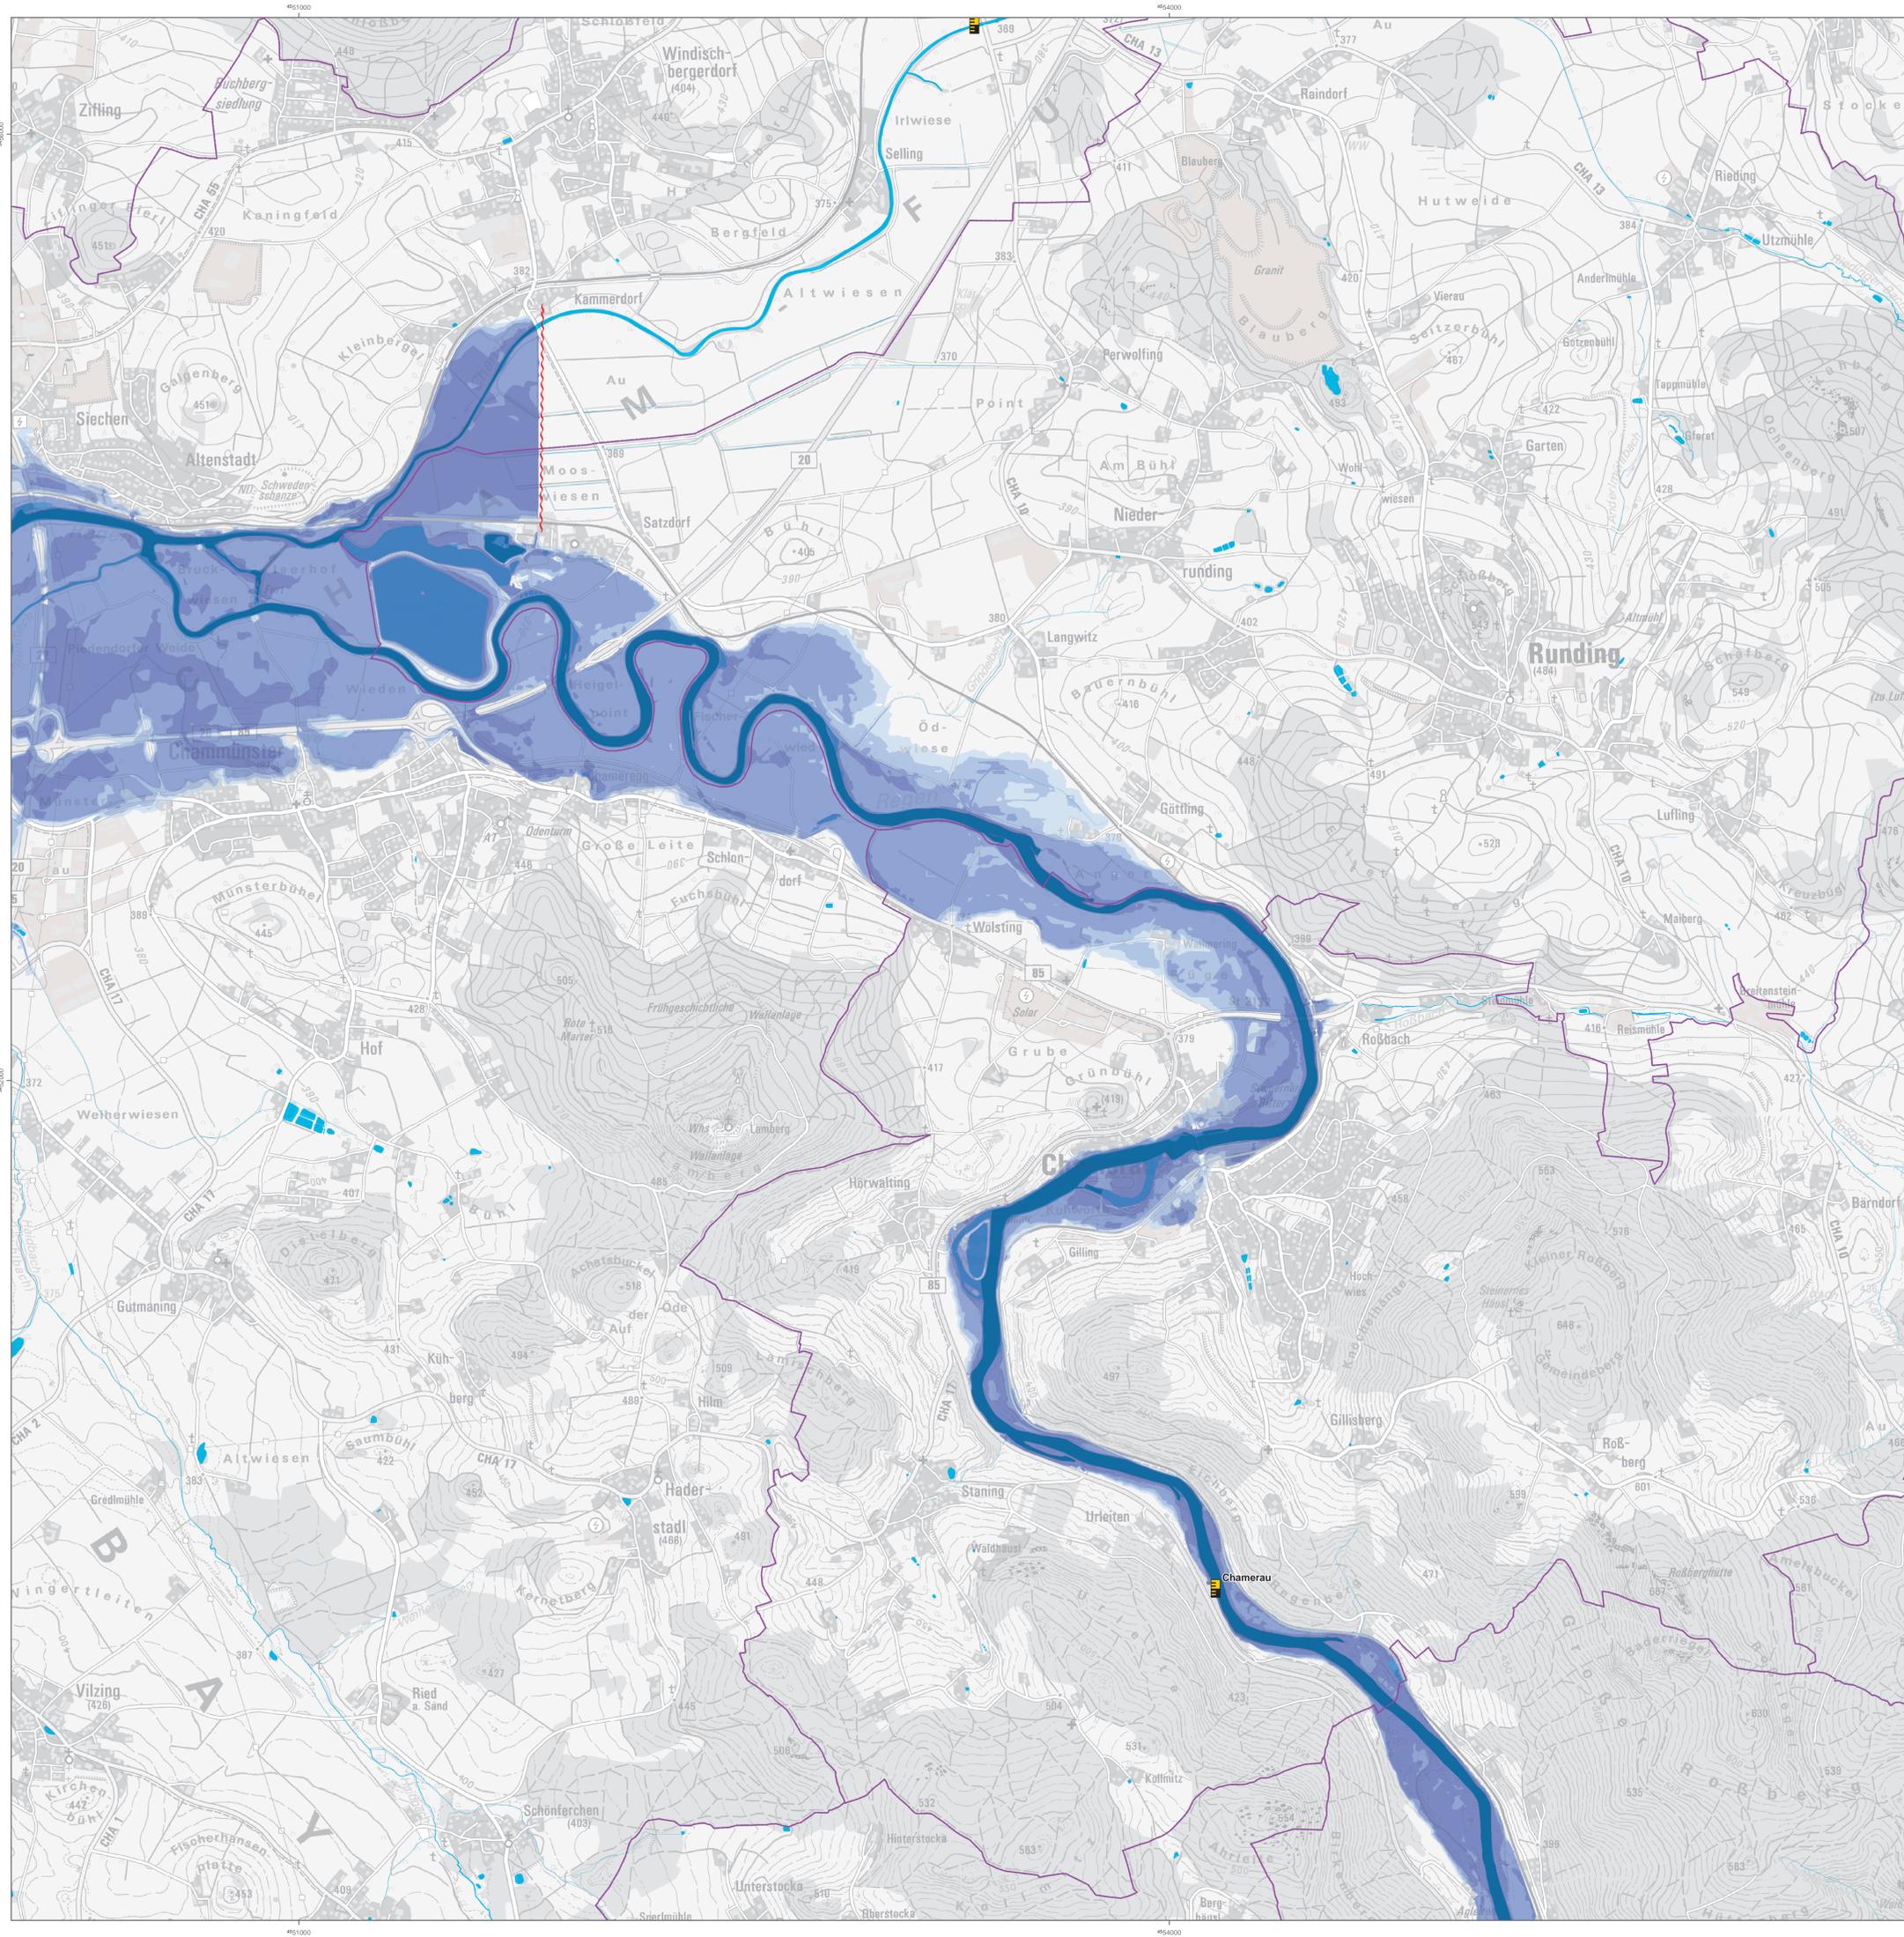
Wassertiefen für HQ_{extrem}

Brückenstatus für HQ_{extrem}

- Brücke überströmt
- Brücke eingestaut/überströmt
- Brücke eingestaut
- Brücke nicht eingestaut
- Brückenstatus unbekannt

Hinweis: Diese Karte stellt nur Wassertiefen dar, die von dem u.g. Risikogewässer ausgehen. Weitere Wasserereignisse, die von Starkregen, hohen Grundwasserständen oder anderen Gewässern ausgehen, sind nicht dargestellt.
