Hochwassergefahrenkarte Regen

Darstellung der Wassertiefen für HQ_{extrem} (HQ₁₀₀₀)

- Risikogewässer: Regen
- Blattschnitt: 1522_REGEN1_K9
- Wasserwirtschaftsamt: Regensburg
- Landkreis / kreisfreie Stadt: Cham
- Gemeinde: Cham; Pemfling

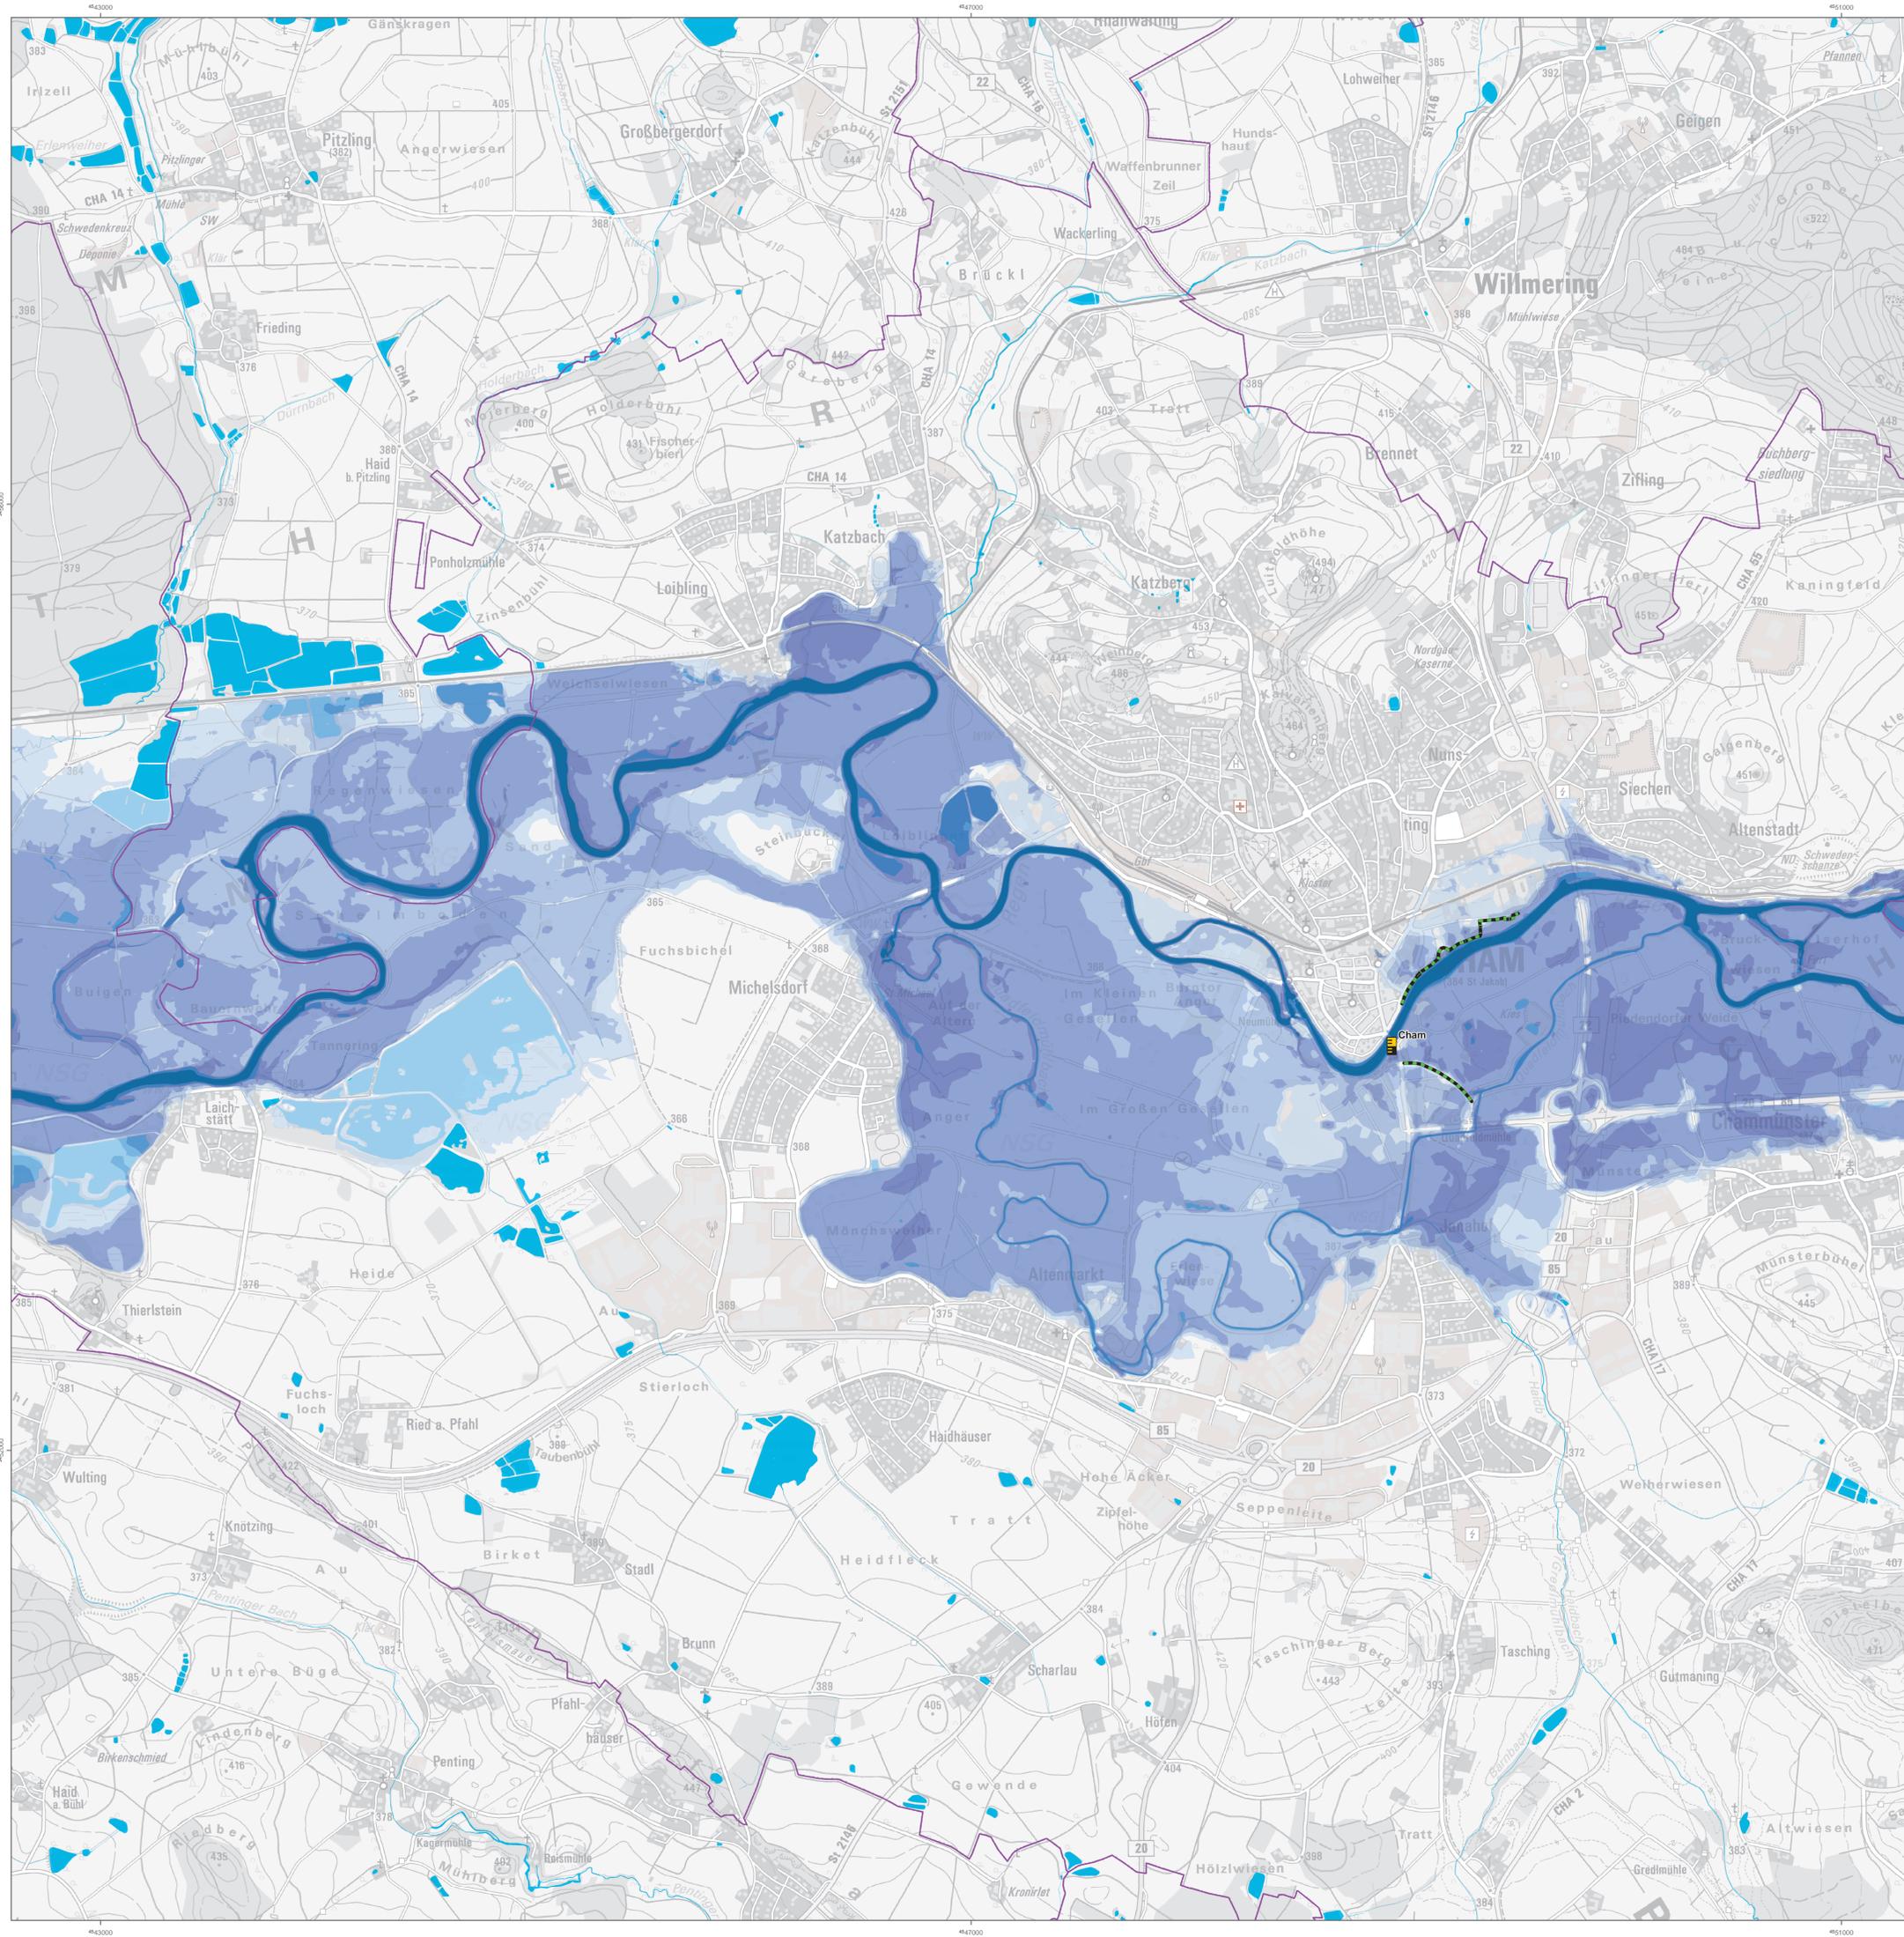
Wassertiefen für HQ_{extrem}

Brückenstatus für HQ_{extrem}

Hinweis: Diese Karte stellt nur Wassertiefen dar, die von dem u.g. Risikogewässer ausgehen. Weitere Wassergefahren, die von Starkregen, hohen Grundwasserständen oder anderen Gewässern ausgehen, sind nicht dargestellt.
