Hochwassergefahrenkarte Große Laber

Darstellung der Wassertiefen für HQ<sub>extrem</sub> (HQ<sub>10000</sub>)

Risikogewässer: Große Laber

Blattschnitt: 156\_GROAB6\_K1

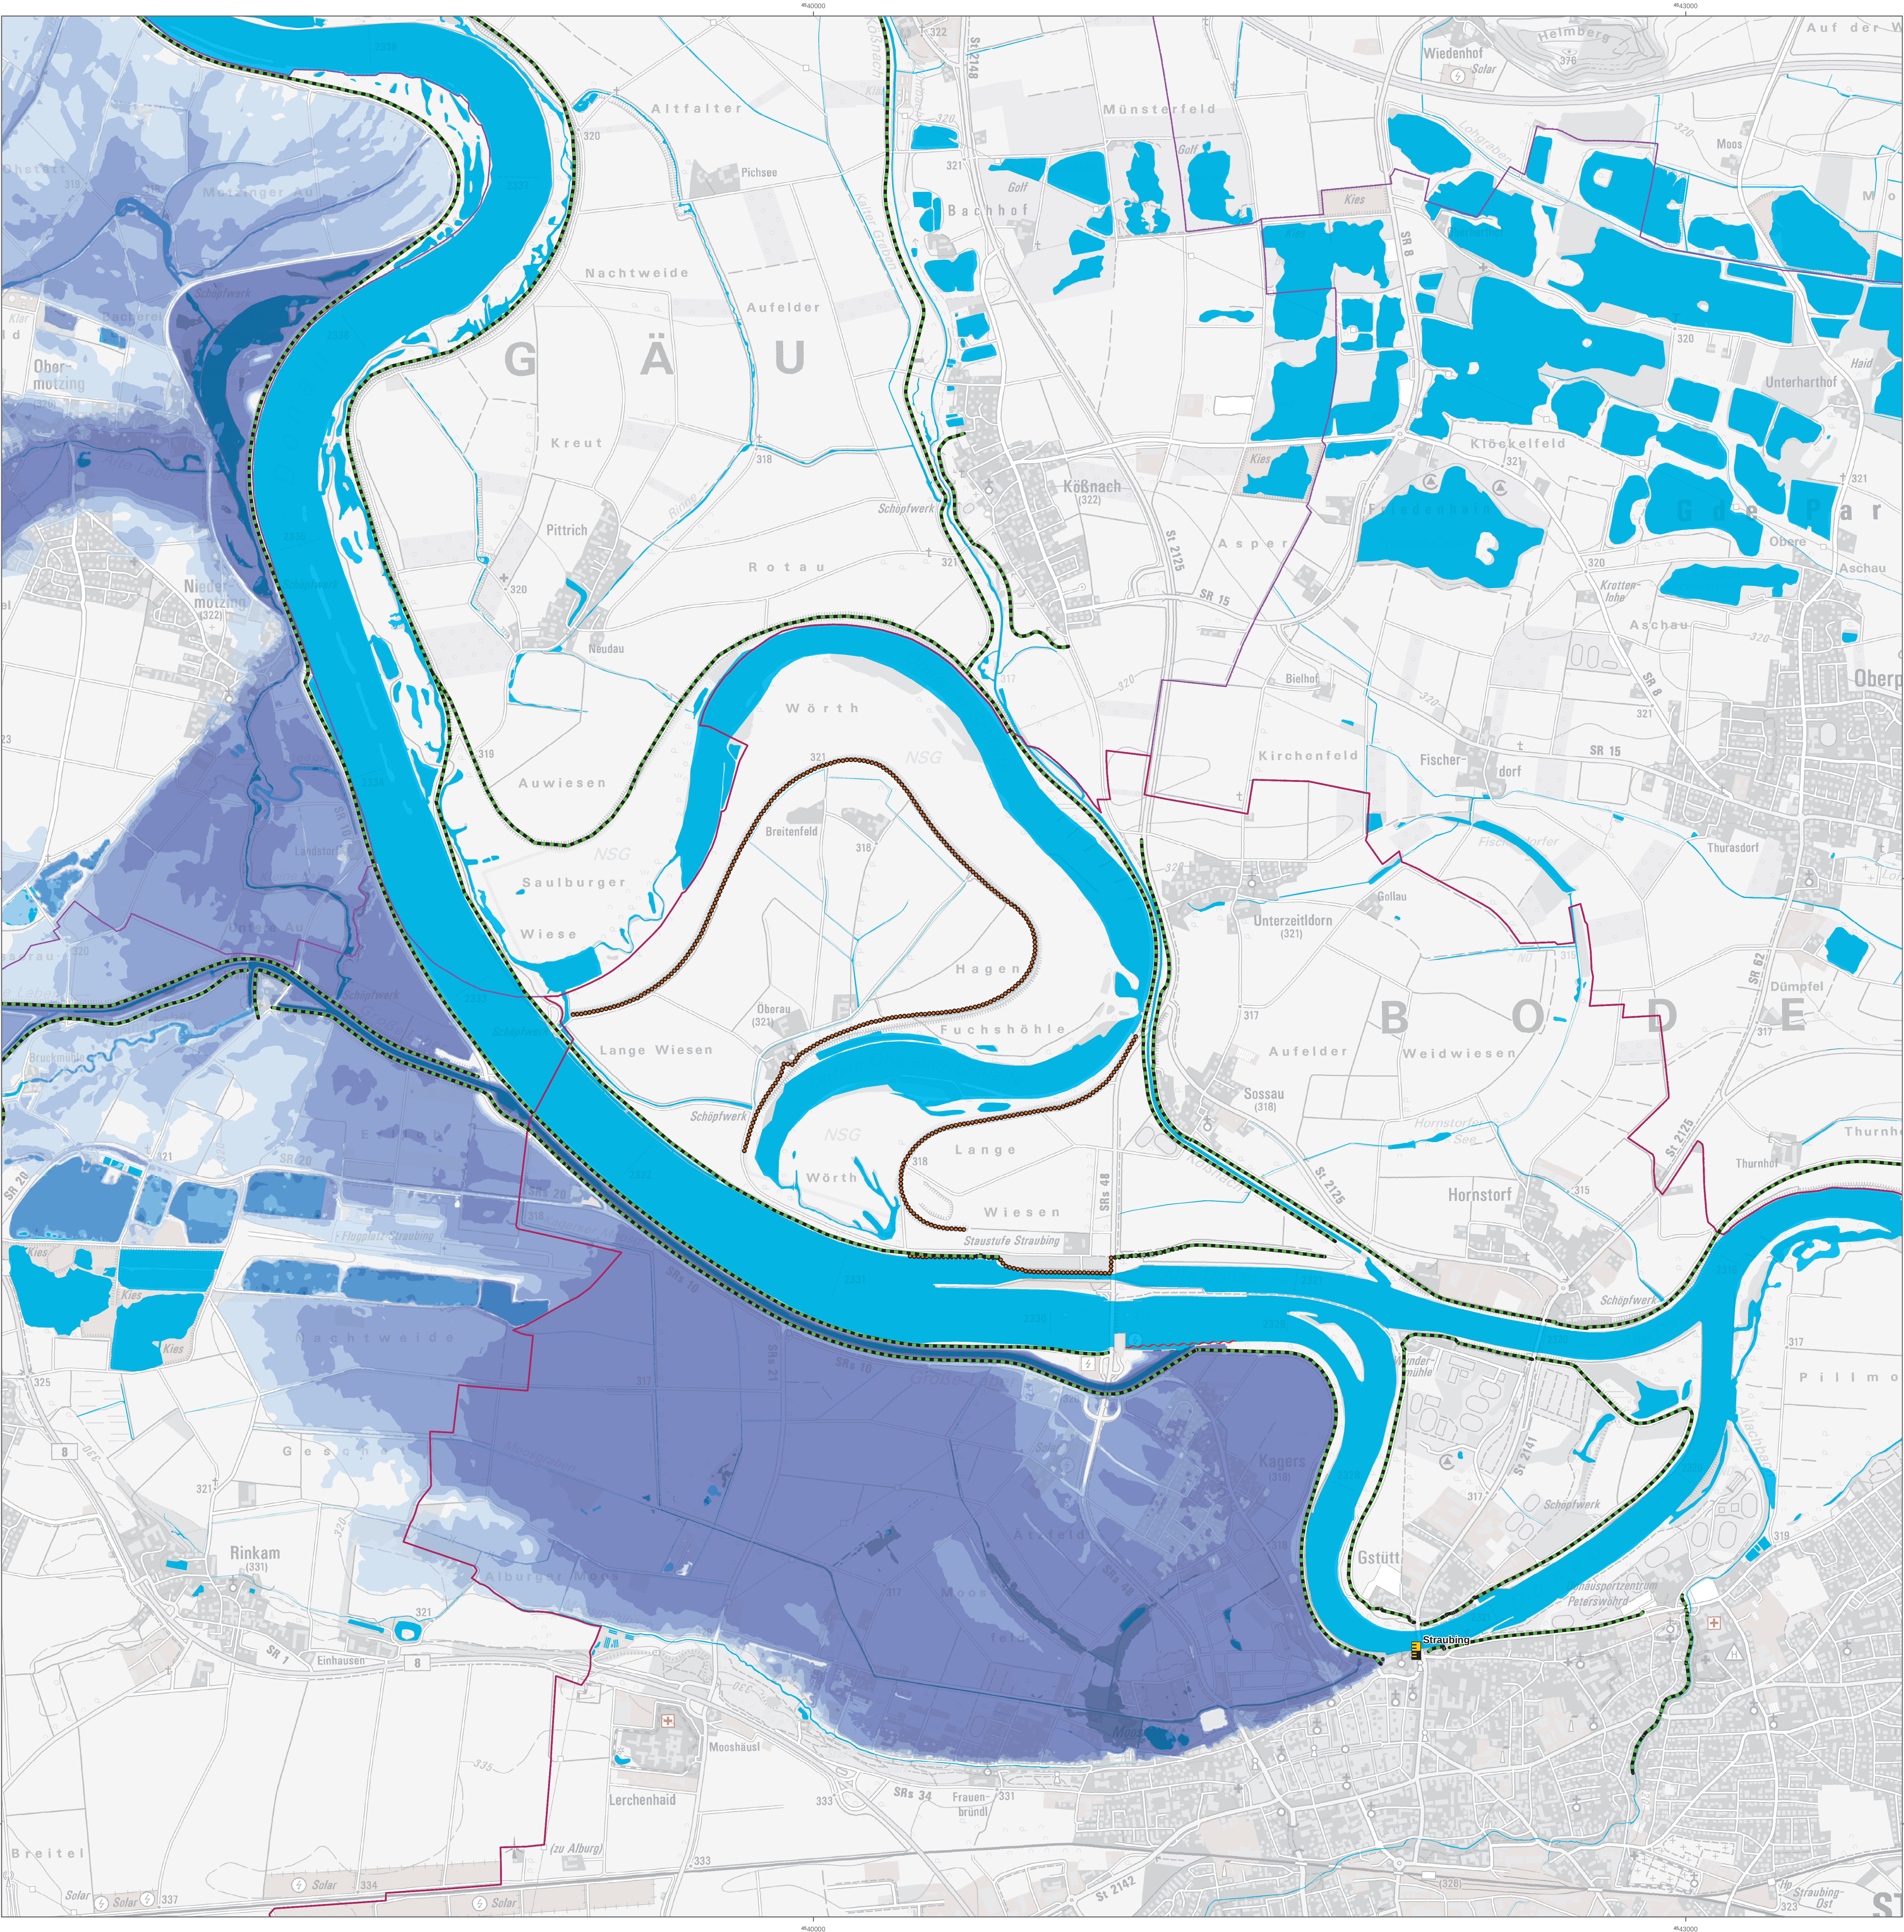
Wassertiefen für HQ<sub>extrem</sub>

Hinweis:  
Diese Karte stellt nur Wassertiefen dar, die von dem u.g. Risikogewässer ausgehen. Weitere Wassergefahren, die von Starkregen, hohen Grundwasserständen oder anderen Gewässern ausgehen, sind nicht dargestellt.  
Diese Karte wurde zum genannten Berichtstand erstellt. Zwischenzeitlich können für dieses Gewässer ggf. aktualisierte Ergebnisse vorliegen. Die jeweils aktuellsten Ergebnisse sowie Detailinformationen zur Betroffenheit einzelner Grundstücke entnehmen Sie bitte dem Online-Kartendienst [www.lfu.bayern.de](http://www.lfu.bayern.de).
