Bayerisches Landesamt für Umwelt

Hochwassergefahrenkarte Gröbenbach
 Darstellung der Wassertiefen für HQ_{extrem} (HQ₁₀₀₀)

Risikogewässer: Gröbenbach
 Blattschnitt: 16452_GROEB1_K1
 Wasserwirtschaftsamt: München
 Landkreis / kreisfreie Stadt: Dachau
 Gemeinde: Bergkirchen; Dachau; Karlsfeld

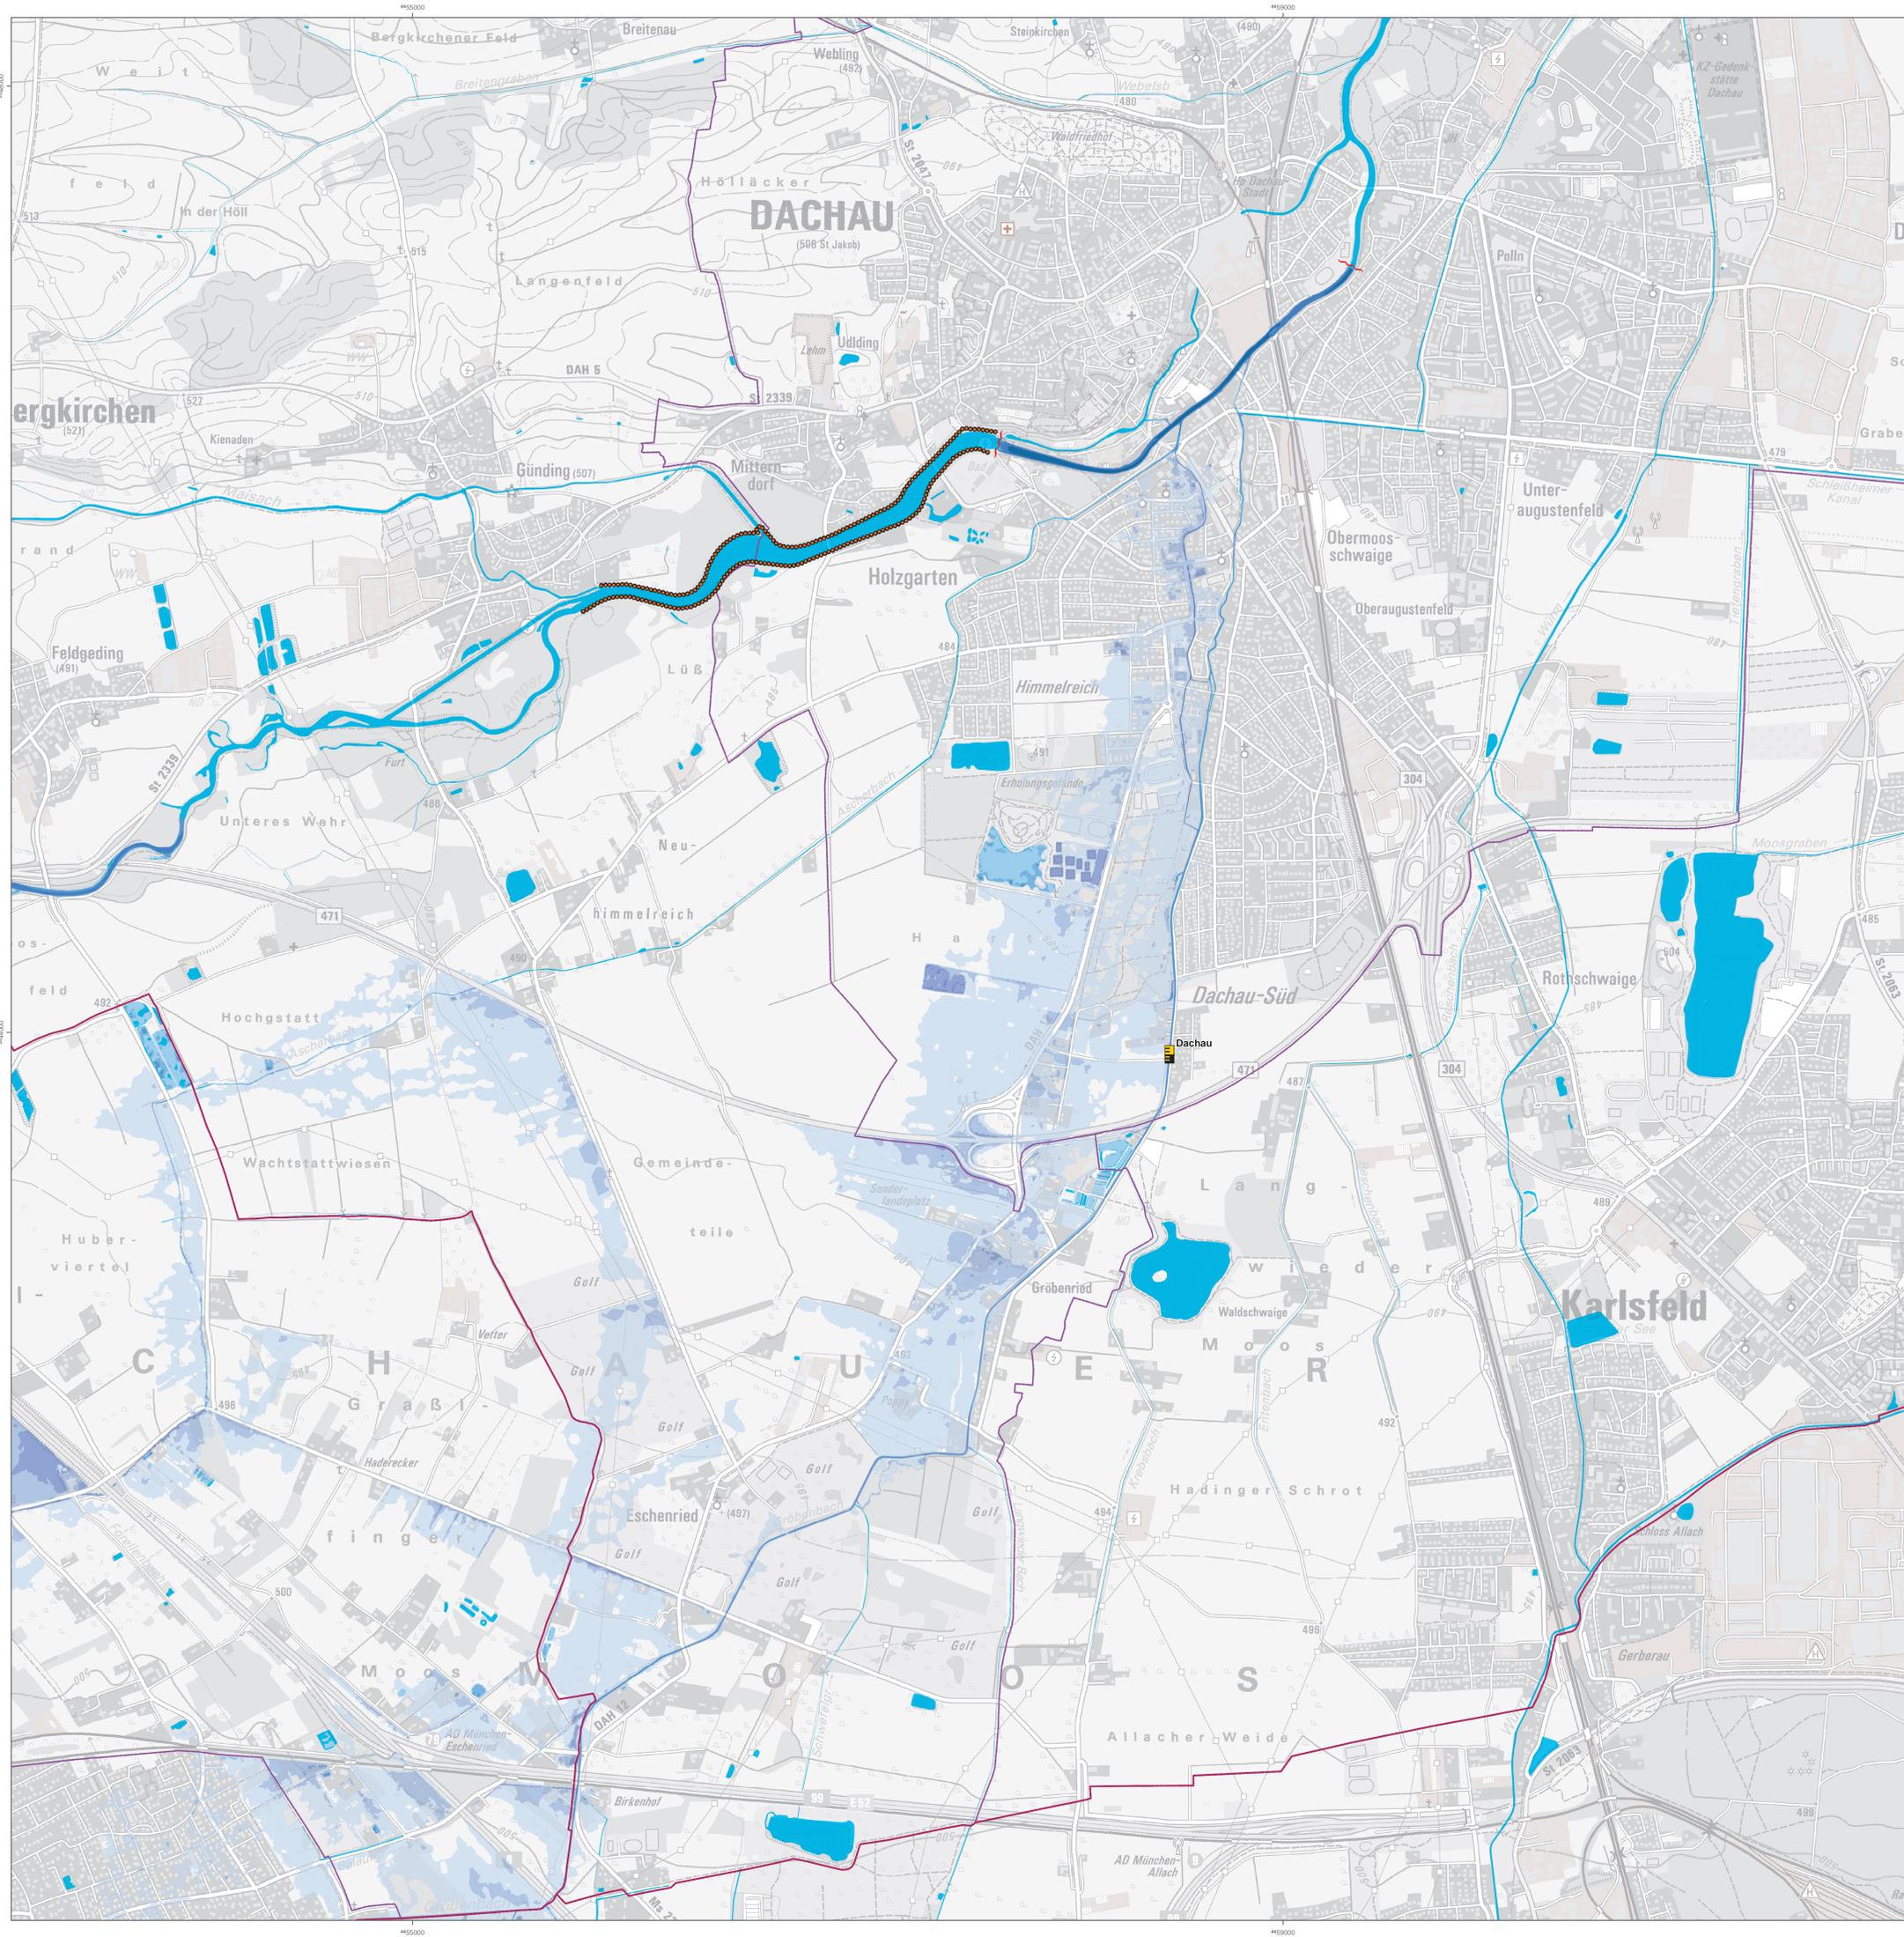
Wassertiefen für HQ_{extrem}

Brückenstatus für HQ_{extrem}
