Hochwassergefahrenkarte Würmkanal
Darstellung der Wassertiefen für HQ_{extrem} (HQ₁₀₀₀)

Risikogewässer: Würmkanal

Blattschnitt: 1646_WUERM1_K6

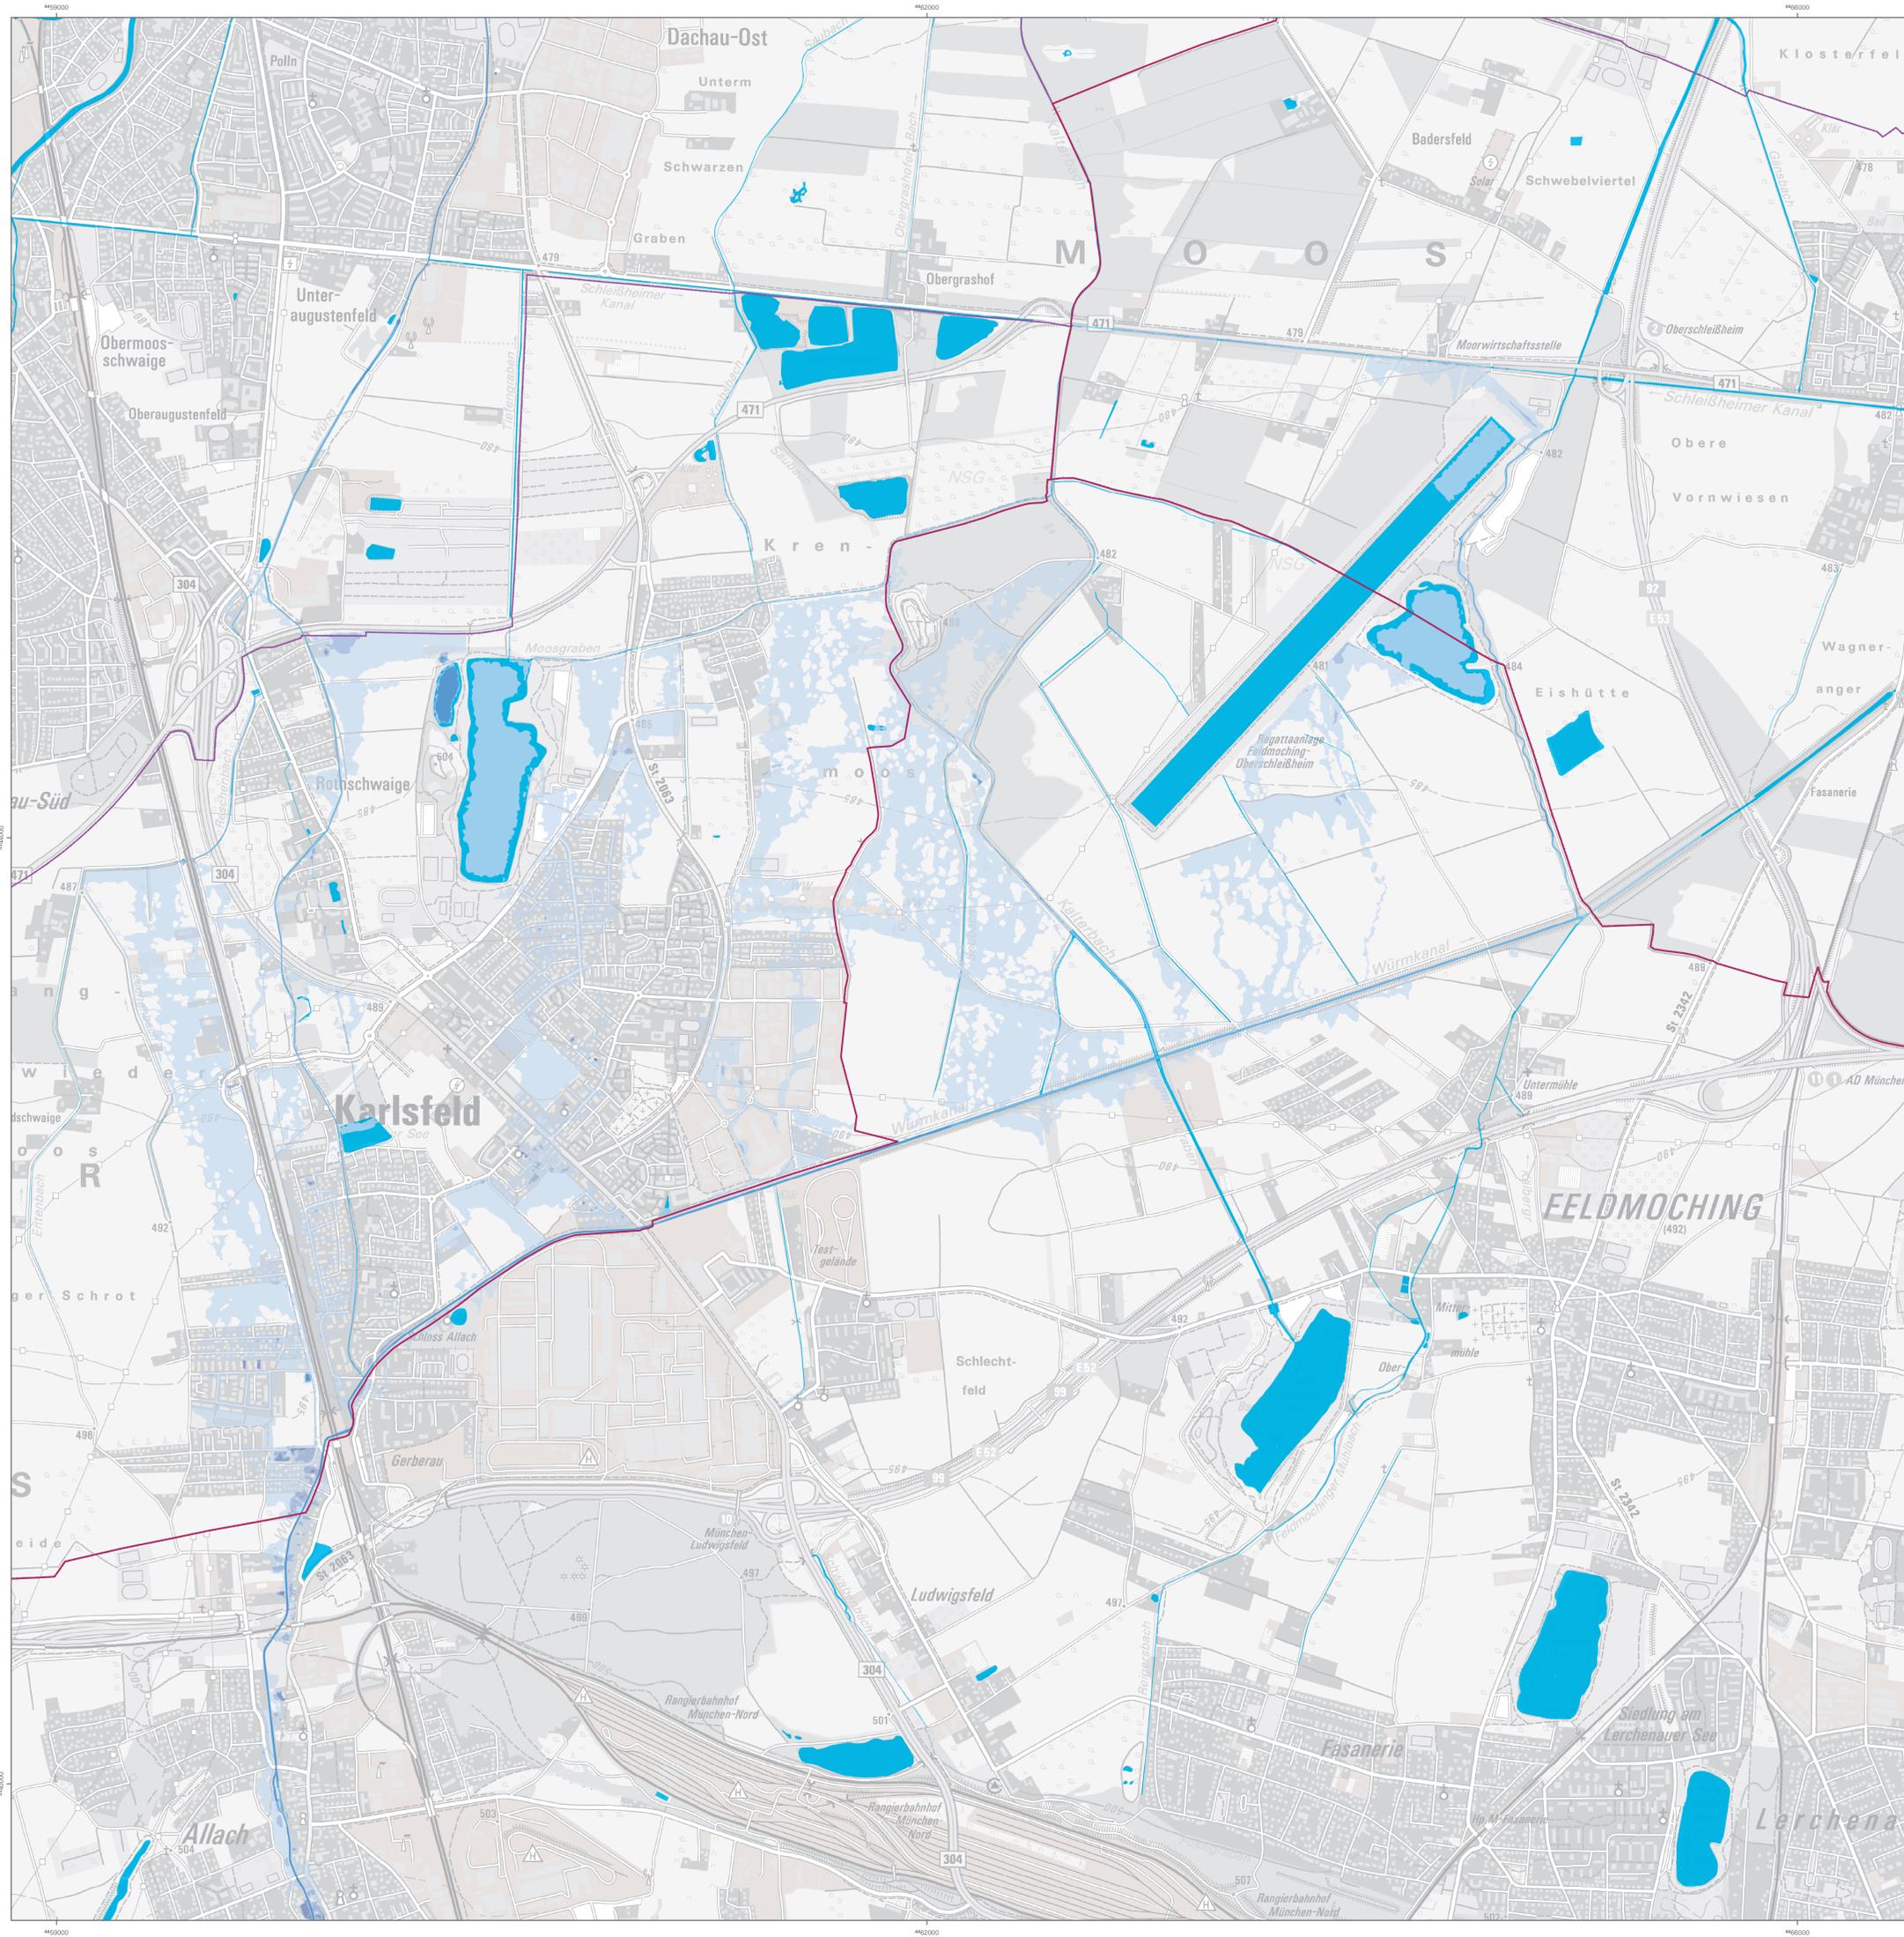
Wassertiefen für HQ_{extrem}

- > 0-0,5 m
- > 0,5-1,0 m
- > 1,0-2,0 m
- > 2,0-4,0 m
- > 4,0 m

Brückenstatus für HQ_{extrem}

- Brücke überströmt
- Brücke eingestaut/überströmt
- Brücke eingestaut
- Brücke nicht eingestaut
- Brückenstatus unbekannt
