Hochwassergefahrenkarte Wössener Bach
 Darstellung der Wassertiefen für HQ_{extrem} (HQ₁₀₀₀)

Risikogewässer: Wössener Bach

Blattschnitt: 184554_WOESB1_K1

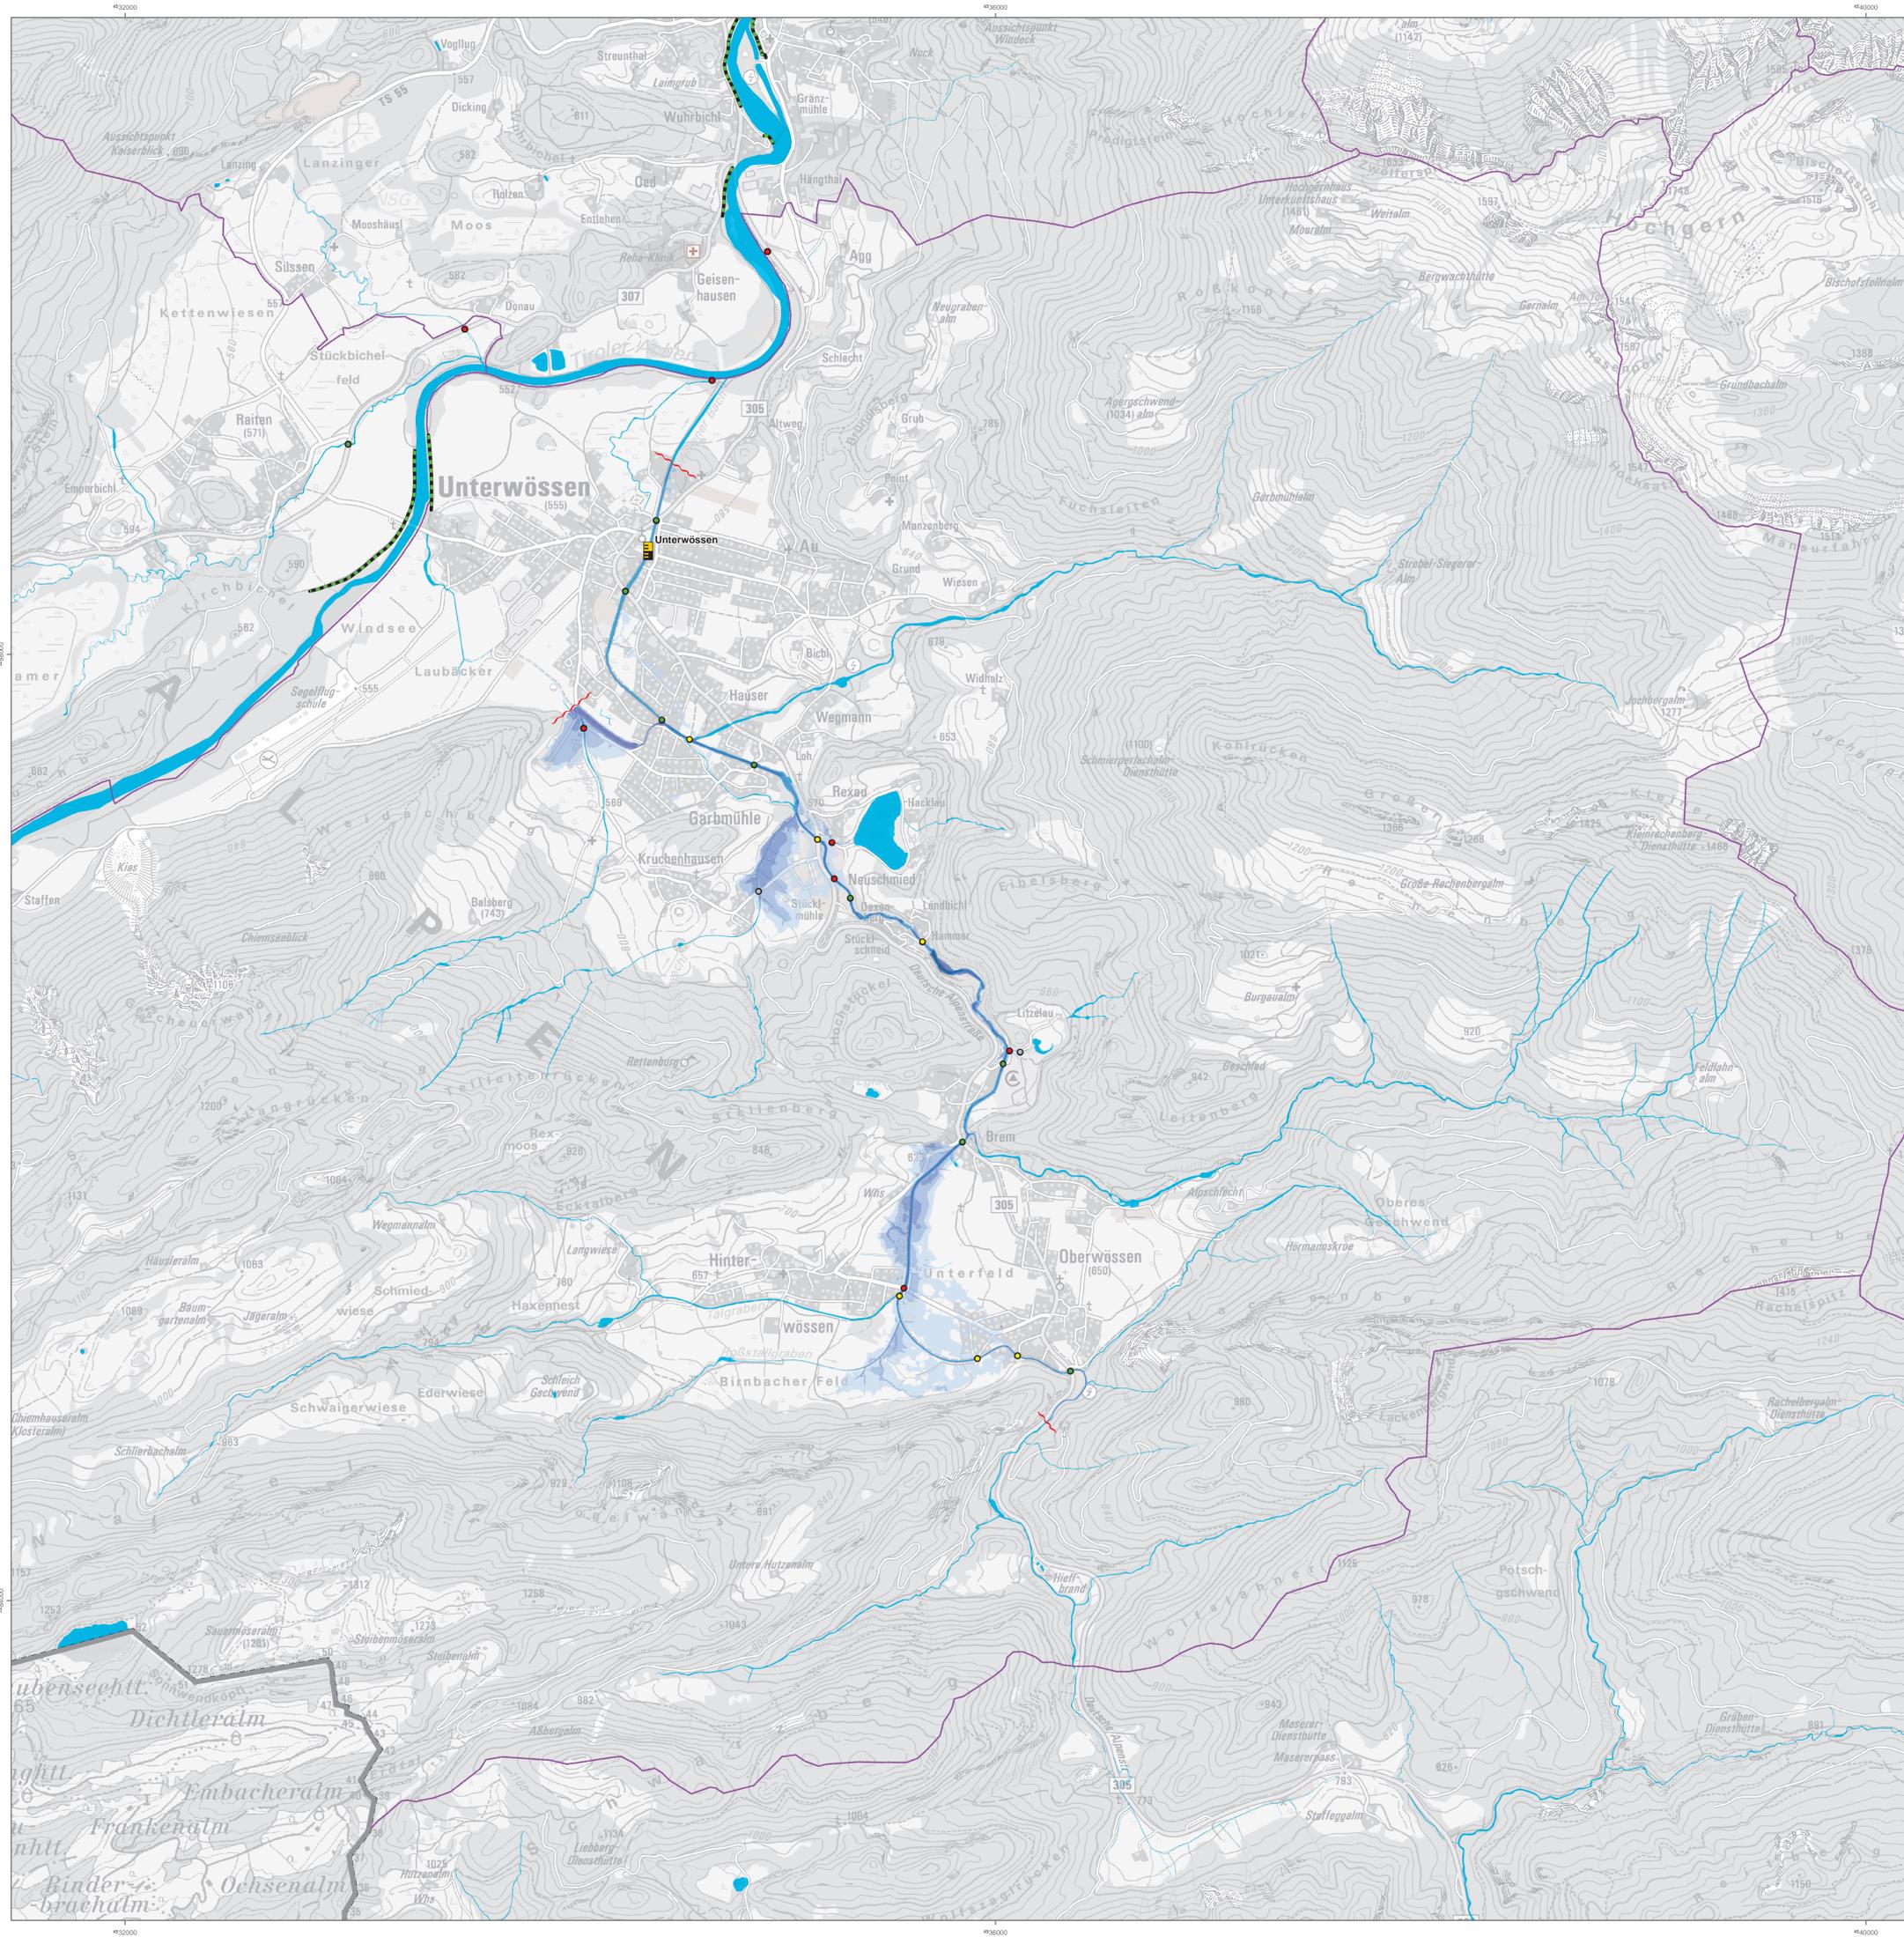
Wassertiefen für HQ_{extrem}

- > 0-0,5 m
- > 0,5-1,0 m
- > 1,0-2,0 m
- > 2,0-4,0 m
- > 4,0 m

Brückenstatus für HQ_{extrem}

- Brücke überströmt
- Brücke eingestaut/überströmt
- Brücke eingestaut
- Brücke nicht eingestaut
- Brückenstatus unbekannt
