Berichtsstand: 22.12.2019

Hochwassergefahrenkarte Birnbach
 Darstellung der Wassertiefen für HQ_{extrem} (HQ₁₀₀₀₀)

Risikogewässer: Birnbach

Blattschnitt: 1889162_BIRBA8_K1

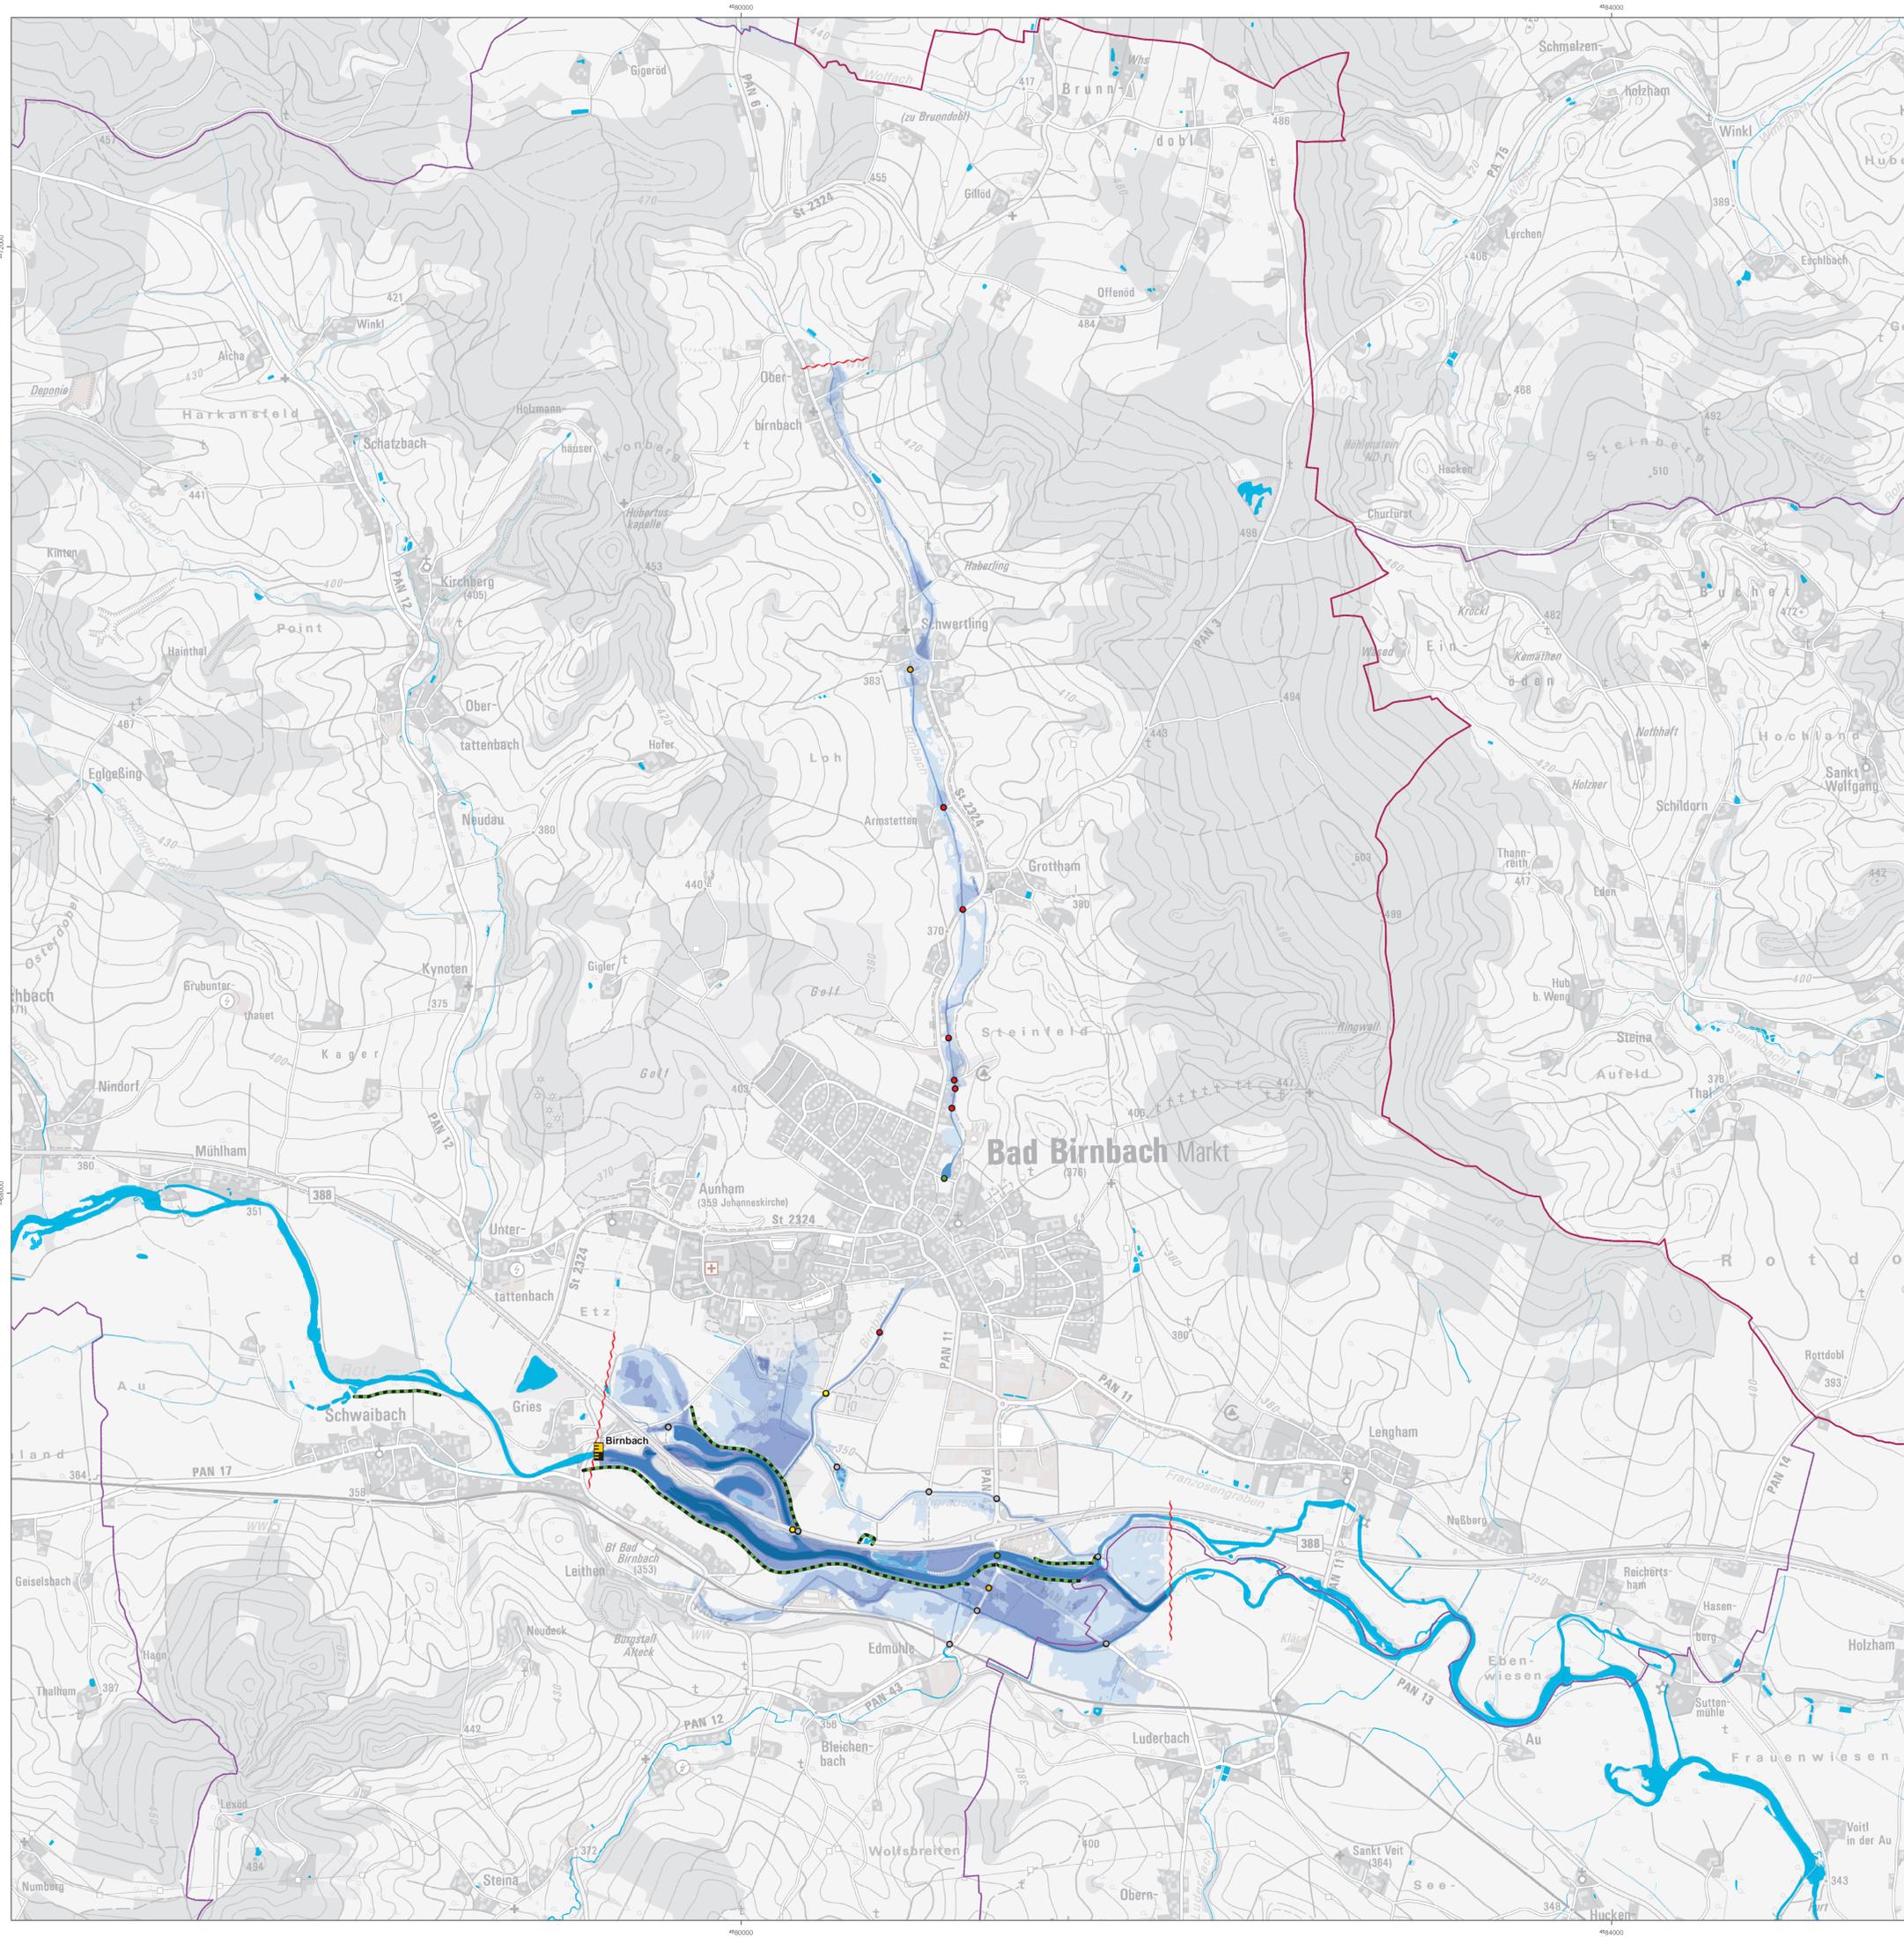
Wassertiefen für HQ_{extrem}

- > 0-0,5 m
- > 0,5-1,0 m
- > 1,0-2,0 m
- > 2,0-4,0 m
- > 4,0 m

Brückenstatus für HQ_{extrem}

- Brücke überströmt
- Brücke eingestaut/überströmt
- Brücke eingestaut
- Brücke nicht eingestaut
- Brückenstatus unbekannt

Hinweis:
 Diese Karte stellt nur Wassertiefen dar, die von dem u.g. Risikogewässer ausgehen. Weitere Wasserergefahrungen, die von Starkregen, hohen Grundwasserständen oder anderen Ereignissen ausgehen, sind nicht dargestellt.
