Bayerisches Landesamt für Umwelt

Hochwassergefahrenkarte Inn
 Darstellung der Wassertiefen für HQ_{extrem} (HQ₁₀₀₀₀)

Risikogewässer: Inn
 Blattschnitt: 18_INN000_K8
 Wasserwirtschaftsamt: Deggendorf
 Landkreis / kreisfreie Stadt: Rottal-Inn
 Gemeinde: Ering; Simbach a. Inn; Stubenberg

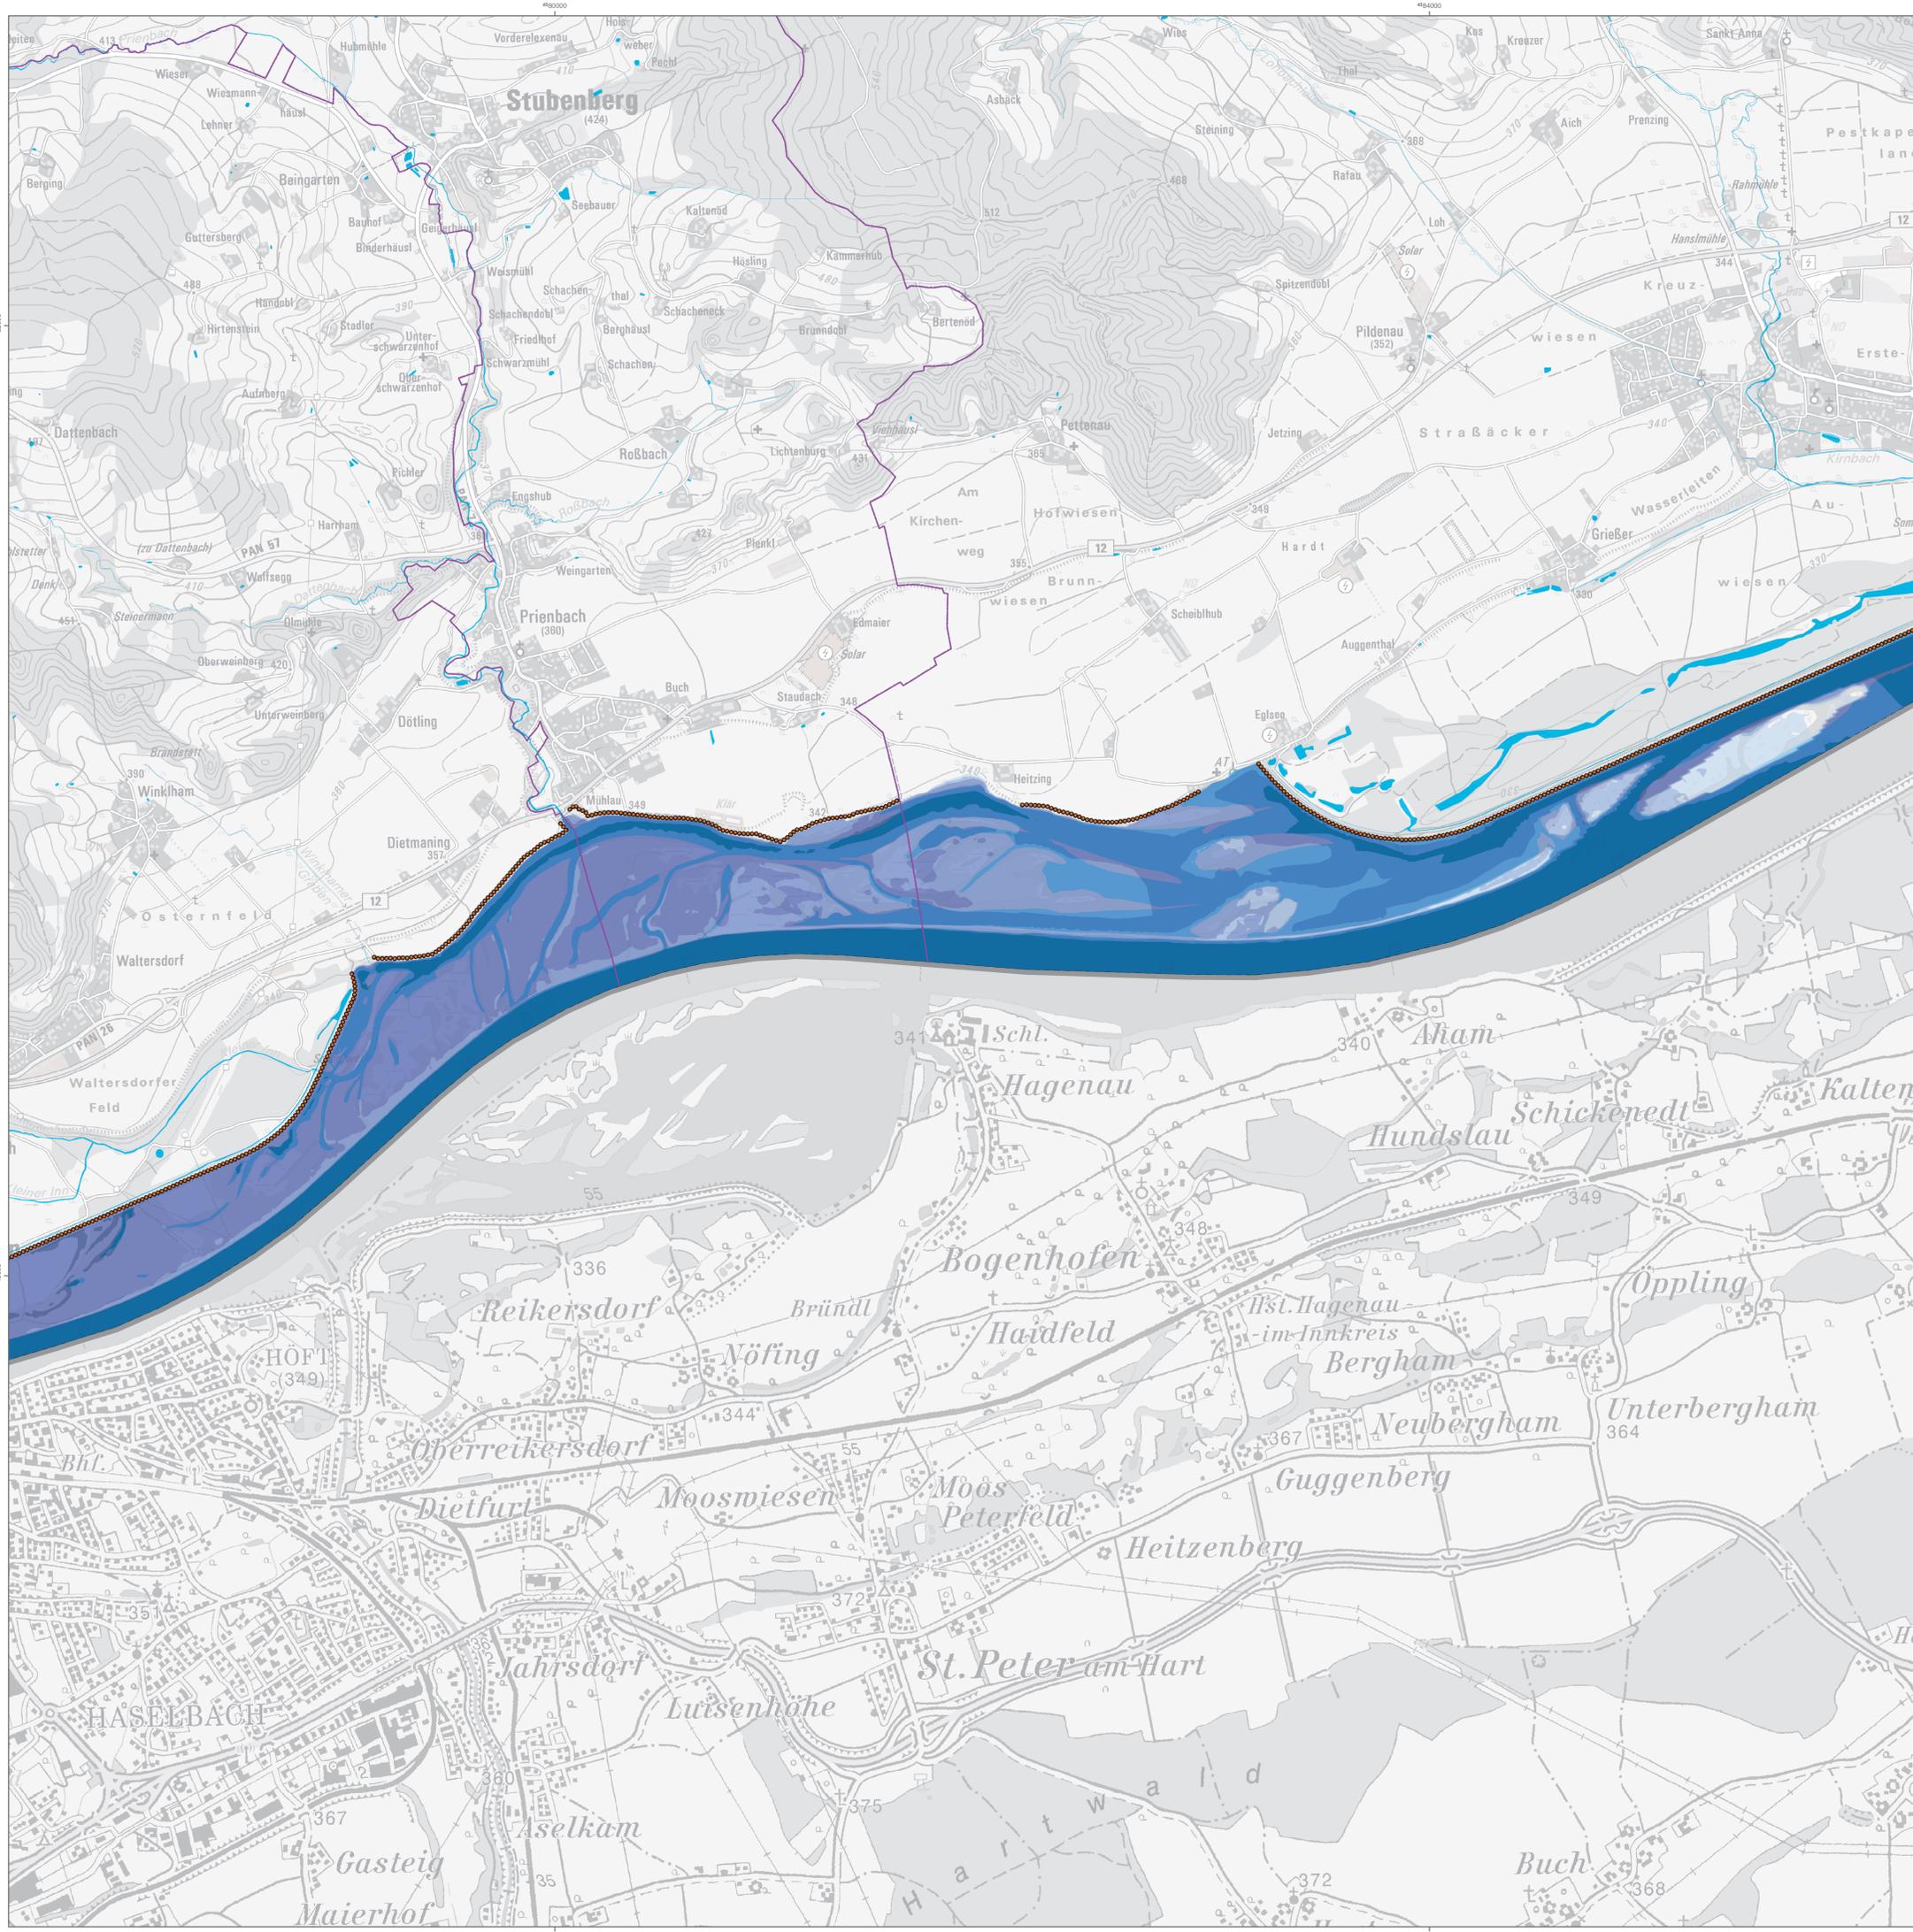
Wassertiefen für HQ_{extrem}

Brückenstatus für HQ_{extrem}

- Brücke überströmt
- Brücke eingestaut/überströmt
- Brücke eingestaut
- Brücke nicht eingestaut
- Brückenstatus unbekannt

Hinweis:
 Diese Karte stellt nur Wassertiefen dar, die von dem u.g. Risikogewässer ausgehen. Weitere Wassergefahren, die von Starkregen, hohen Grundwasserständen oder anderen Gewässern ausgehen, sind nicht dargestellt.
 Diese Karte wurde zum genannten Berichtstand erstellt. Zeitweilig können für dieses Gewässer ggf. aktualisierte Ergebnisse vorliegen. Die jeweils aktuellsten Ergebnisse sowie Detailinformationen zur Betroffenheit einzelner Grundstücke entnehmen Sie bitte dem Online-Kartendienst www.lfu.bayern.de.
 Weitere Auskünfte erteilt auch das zuständige Wasserwirtschaftsamt.
 Berichtstand: 22.12.2019
