**Hochwassergefahrenkarte Donau**  
 Darstellung der Wassertiefen für HQ<sub>extrem</sub> (HQ<sub>1000</sub>)

Risikogewässer: Donau  
 Blattschnitt: 1\_DONAU0\_K10  
 Wasserwirtschaftsamt: Deggendorf  
 Landkreis / kreisfreie Stadt: Deggendorf  
 Gemeinde: Deggendorf; Hengersberg; Moos; Niederaltleich; Osterhofen; Plattling

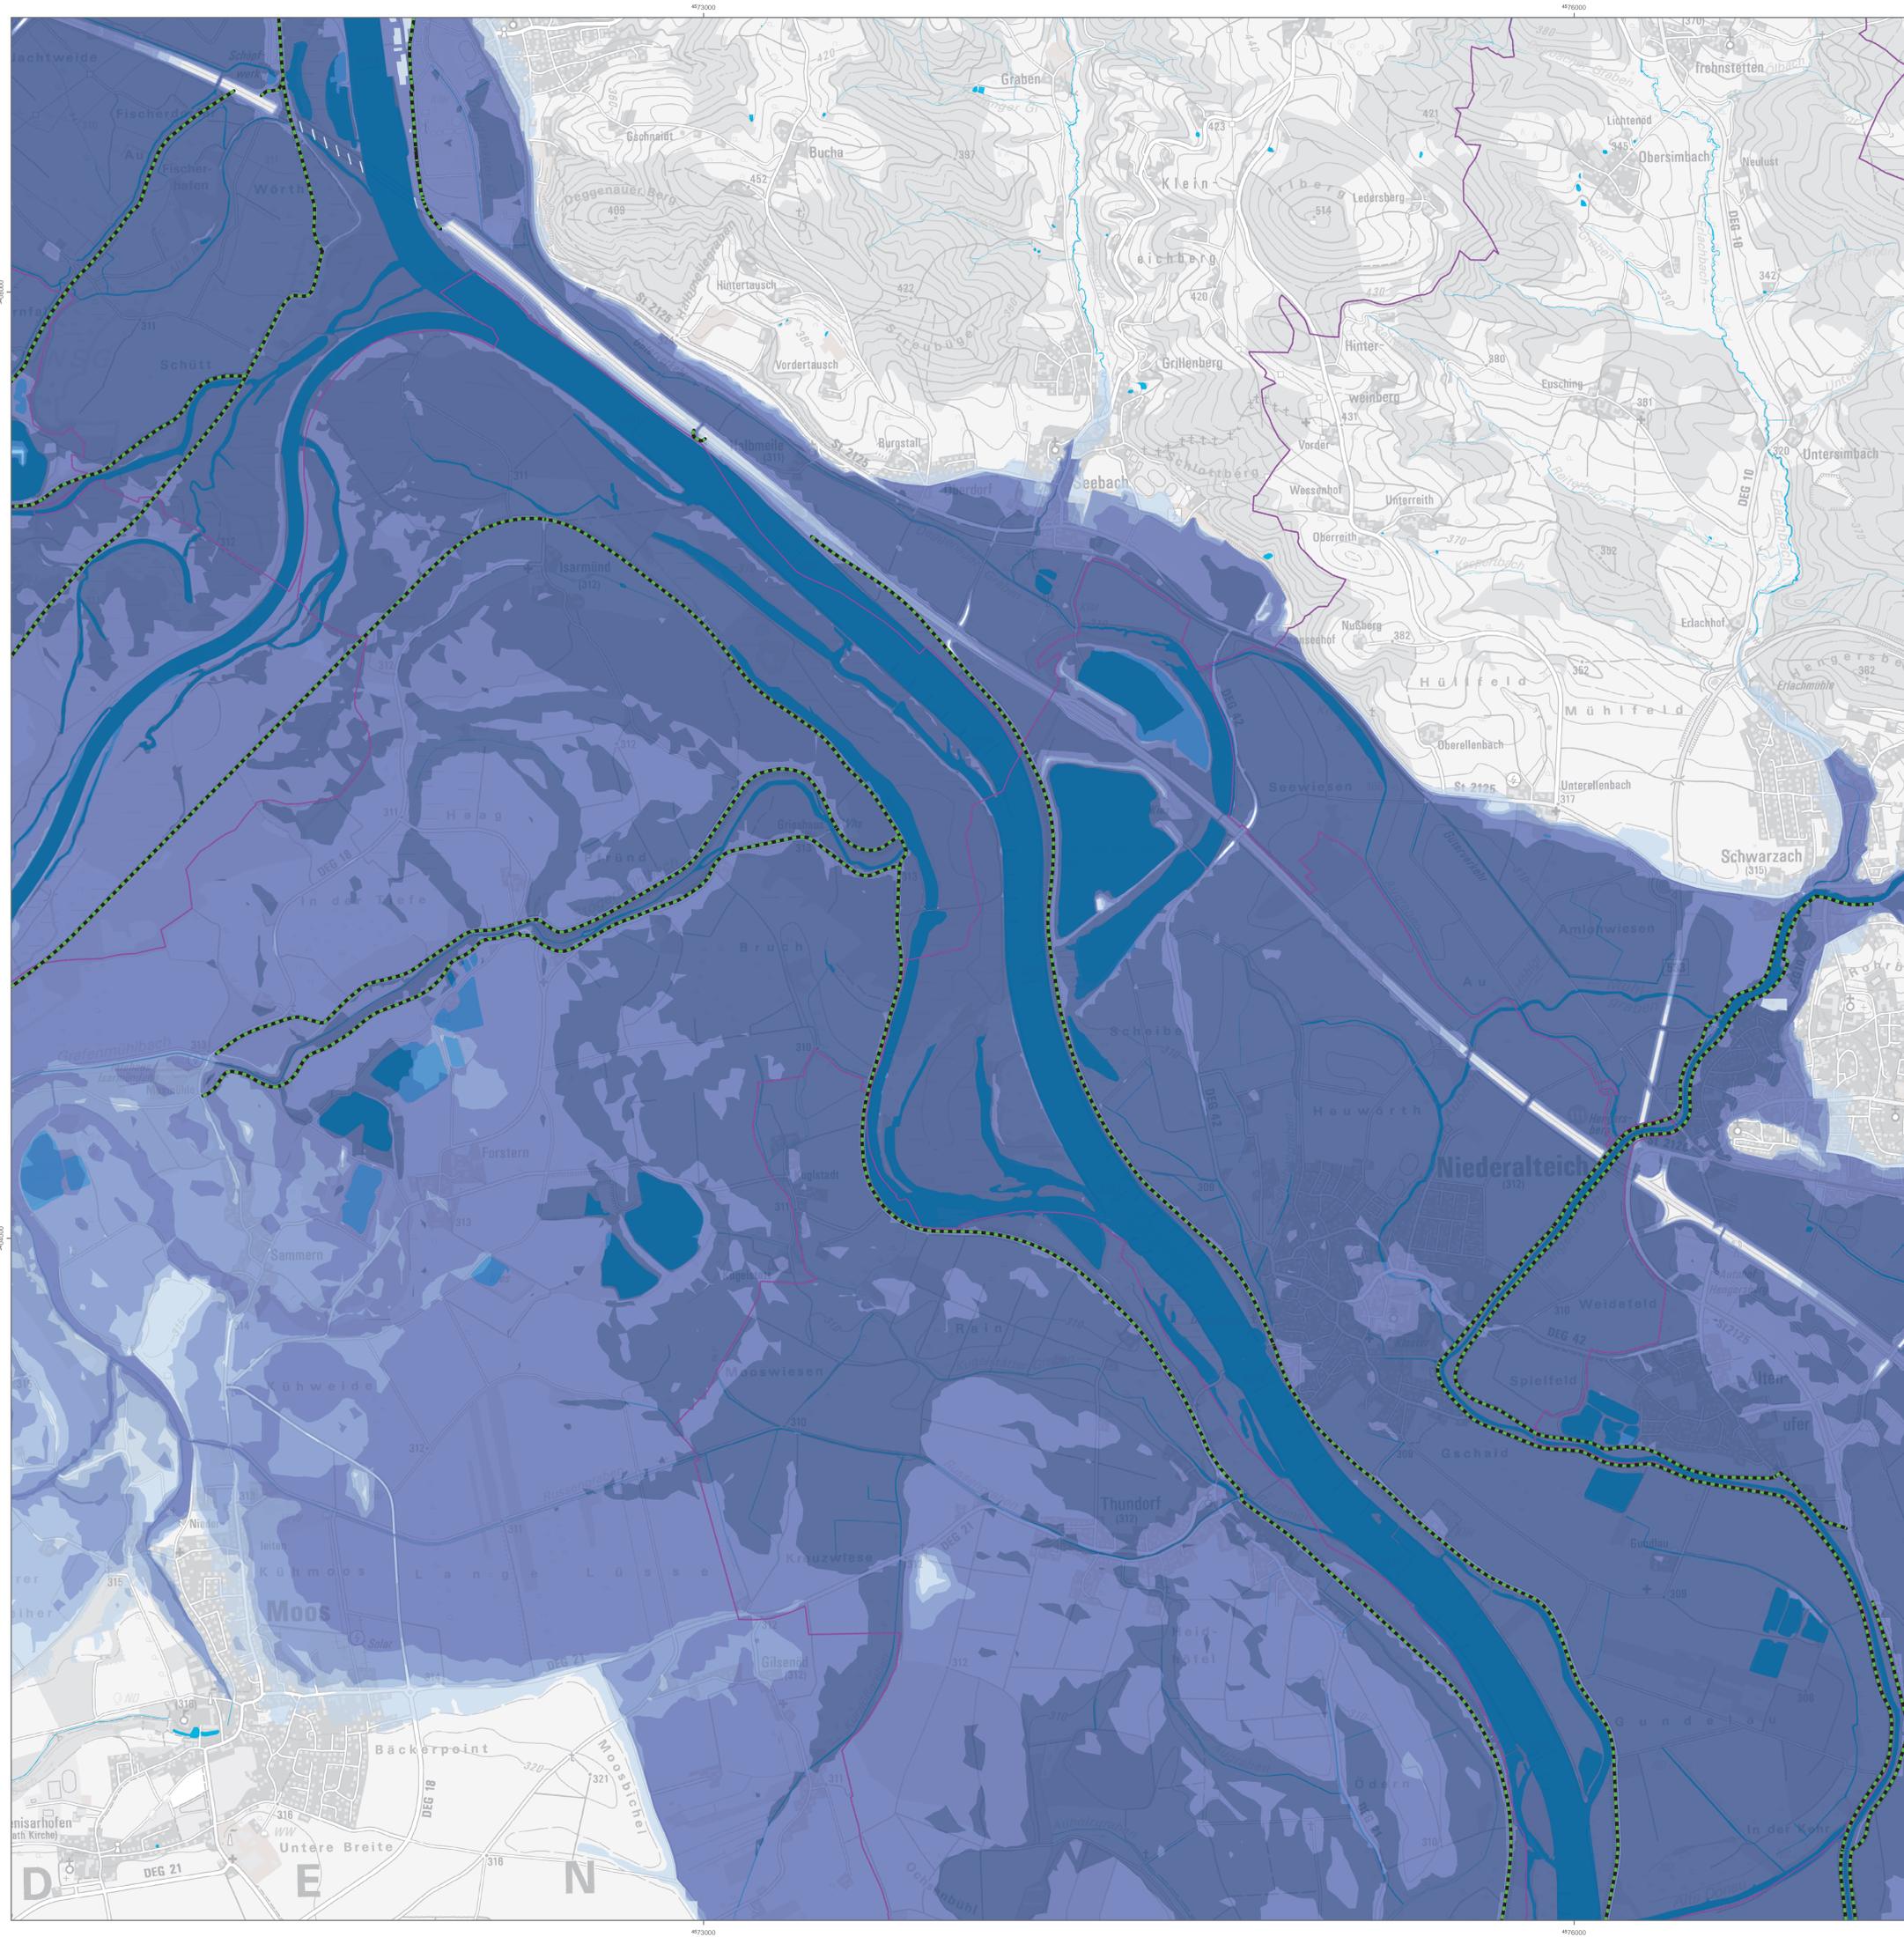
**Wassertiefen für HQ<sub>extrem</sub>**

**Brückenstatus für HQ<sub>extrem</sub>**

Hinweis: Diese Karte stellt nur Wassertiefen dar, die von dem u.g. Risikogewässer ausgehen. Weitere Wassergefahren, die von Starkregen, hohen Grundwasserständen oder anderen Gewässern ausgehen, sind nicht dargestellt.  
 Diese Karte wurde zum genannten Berichtstand erstellt. Zwischenzeitlich können für dieses Gewässer ggf. aktualisierte Ergebnisse vorliegen. Die jeweils aktuellsten Ergebnisse sowie Detailsinformationen zur Betroffenheit einzelner Grundstücke entnehmen Sie bitte dem Online-Kartendienst [www.lfu.bayern.de](http://www.lfu.bayern.de).
