Bayerisches Landesamt für Umwelt

Hochwassergefahrenkarte Donau
 Darstellung der Wassertiefen für HQ_{extrem} (HQ₁₀₀₀₀)

Risikogewässer: Donau

Blattschnitt: 1_DONAU0_K15

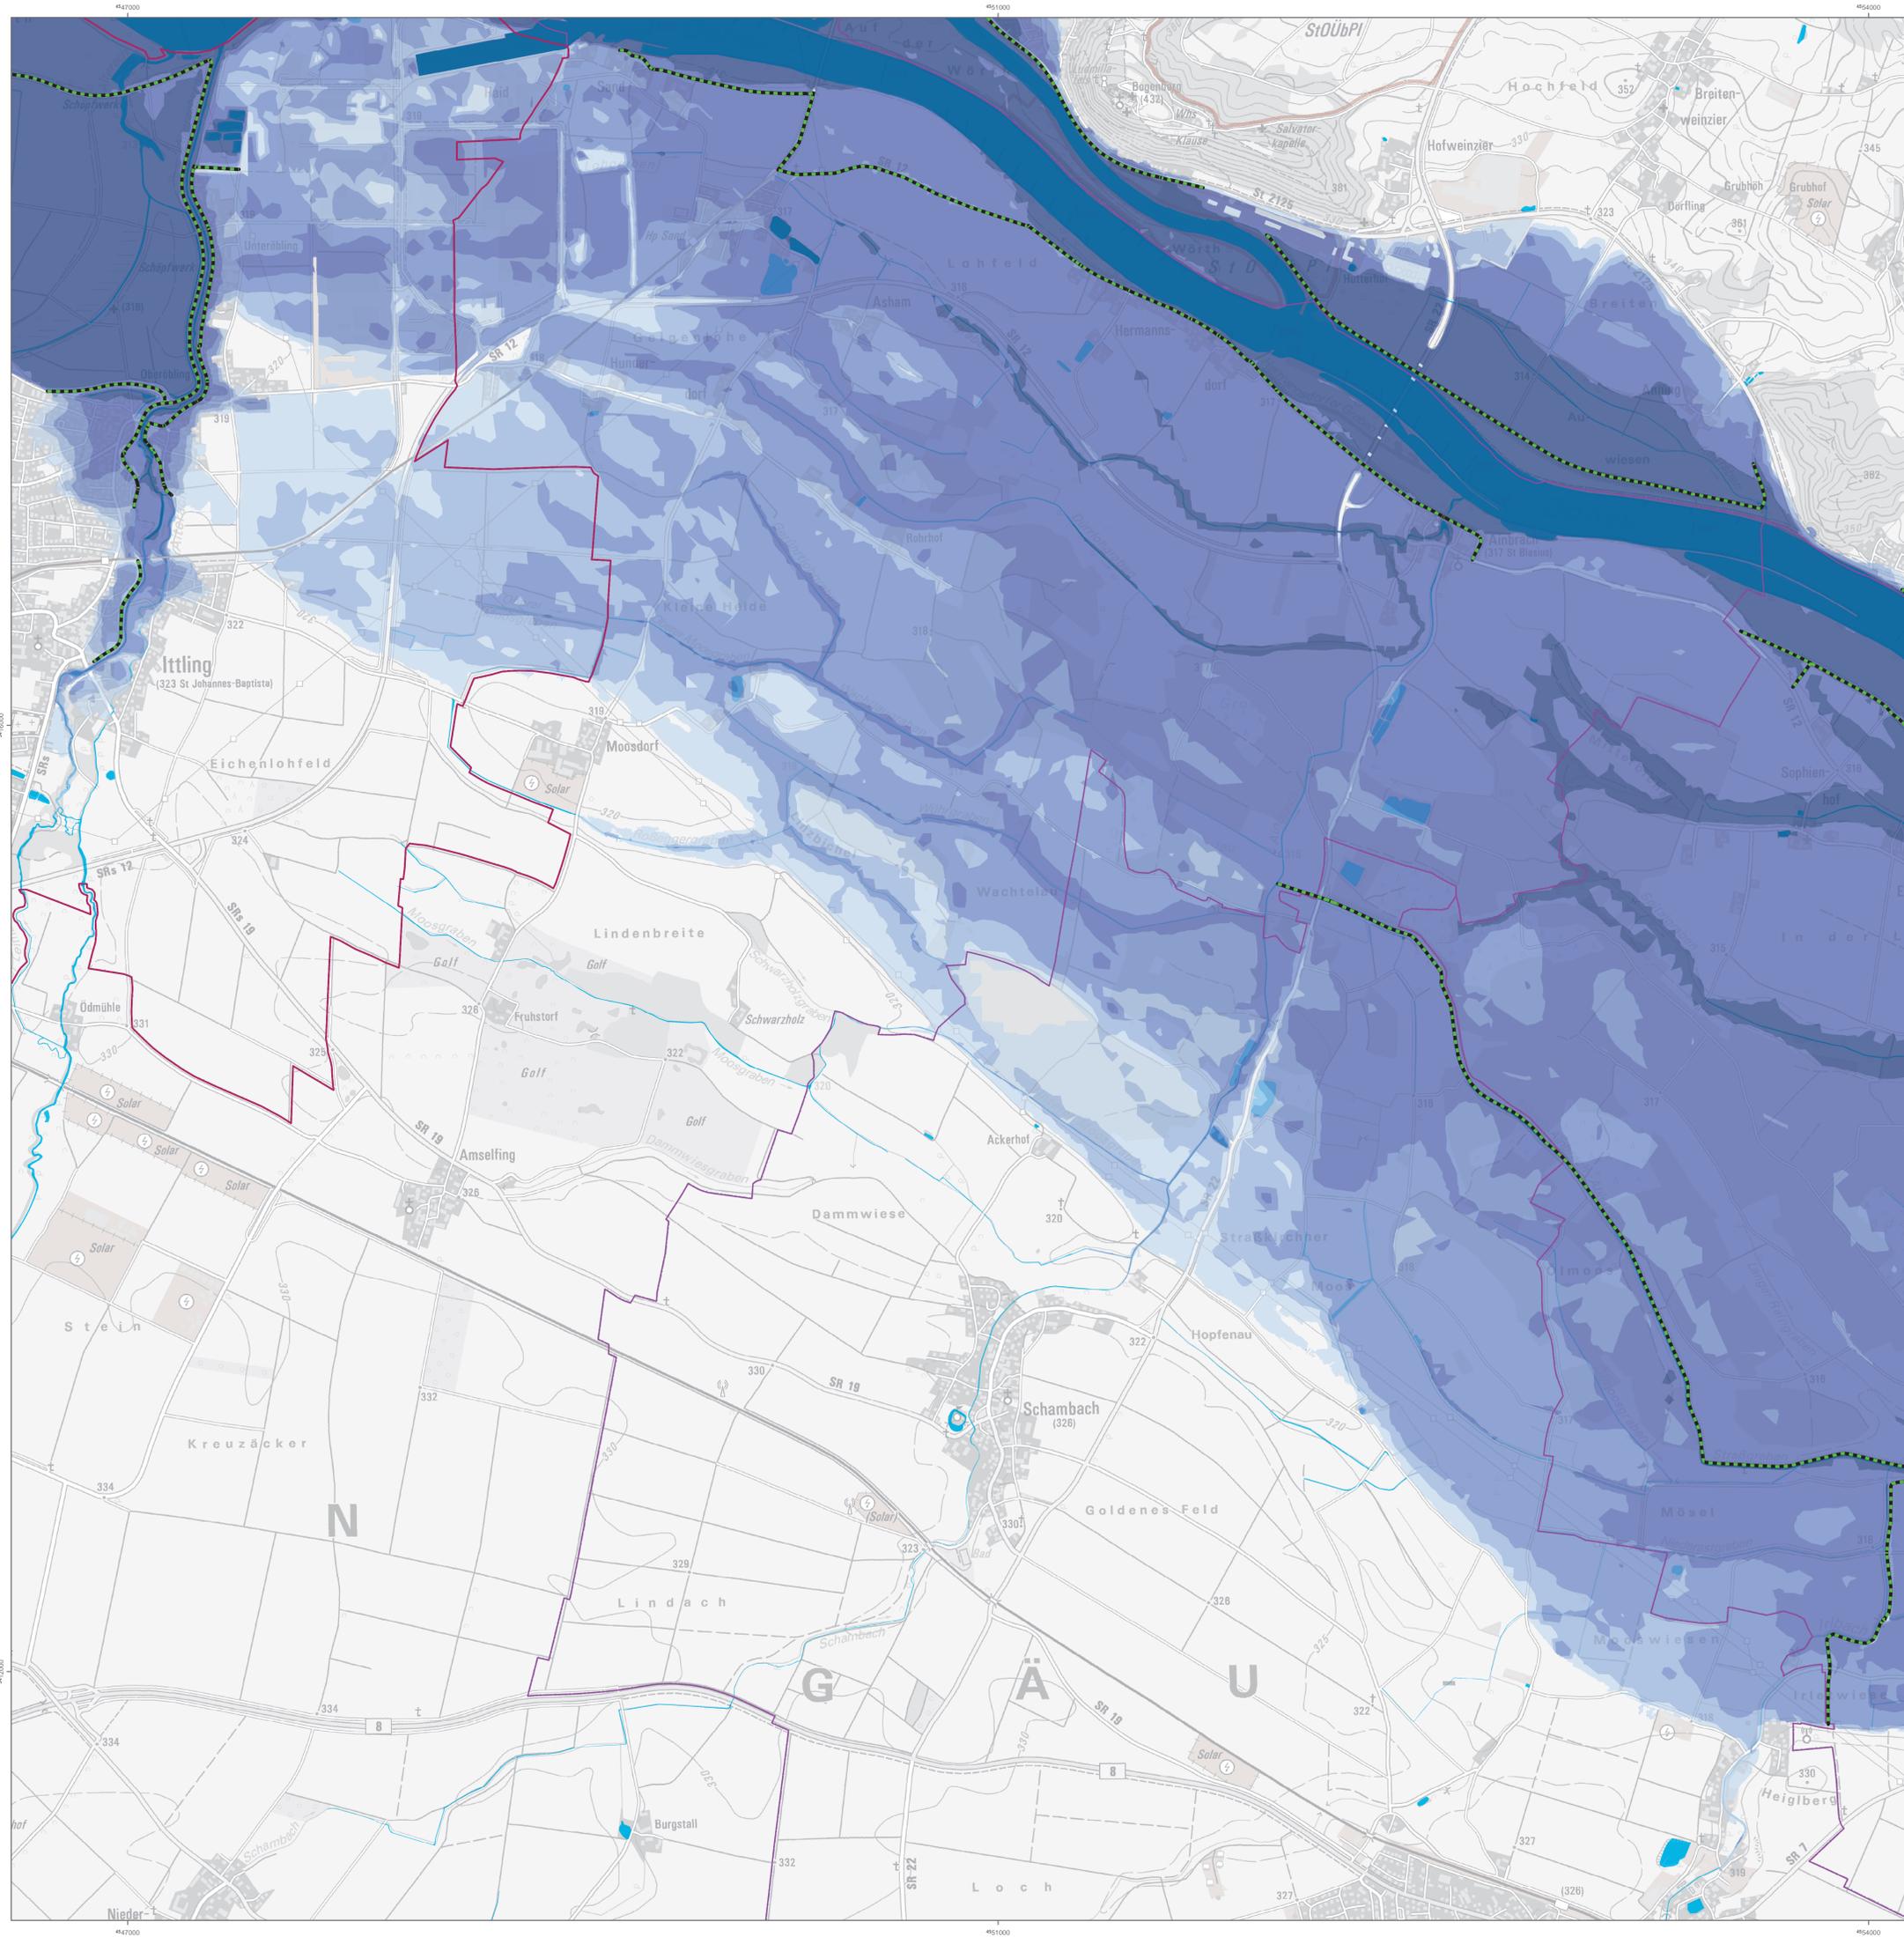
Wassertiefen für HQ_{extrem}

Brückenstatus für HQ_{extrem}

Hinweis:
 Diese Karte stellt nur Wassertiefen dar, die von dem u.g. Risikogewässer ausgehen. Weitere Wassergefahren, die von Starkregen, hohen Grundwasserständen oder anderen Gewässern ausgehen, sind nicht dargestellt.
 Diese Karte wurde zum genannten Berichtstand erstellt. Zwischenzeitlich können für dieses Gewässer ggf. aktualisierte Ergebnisse vorliegen. Die jeweils aktuellsten Ergebnisse sowie Detailinformationen zur Betroffenheit einzelner Grundstücke entnehmen Sie bitte dem Online-Kartendienst www.lfu.bayern.de.
 Weitere Auskünfte erteilt auch das zuständige Wasserwirtschaftsamt.
 Berichtstand: 22.12.2019
