Hochwassergefahrenkarte Donau

Darstellung der Wassertiefen für HQ_{extrem} (HQ₁₀₀₀₀)

- Risikogewässer: Donau
- Blattschnitt: 1_DONAU0_K40
- Wasserwirtschaftsamt: Donauwörth
- Landkreis / kreisfreie Stadt: Dillingen a.d.Donau; Donau-Ries
- Gemeinde: Buttenuiesen; Donauwörth; Mertingen; Schwenningen; Tapfheim

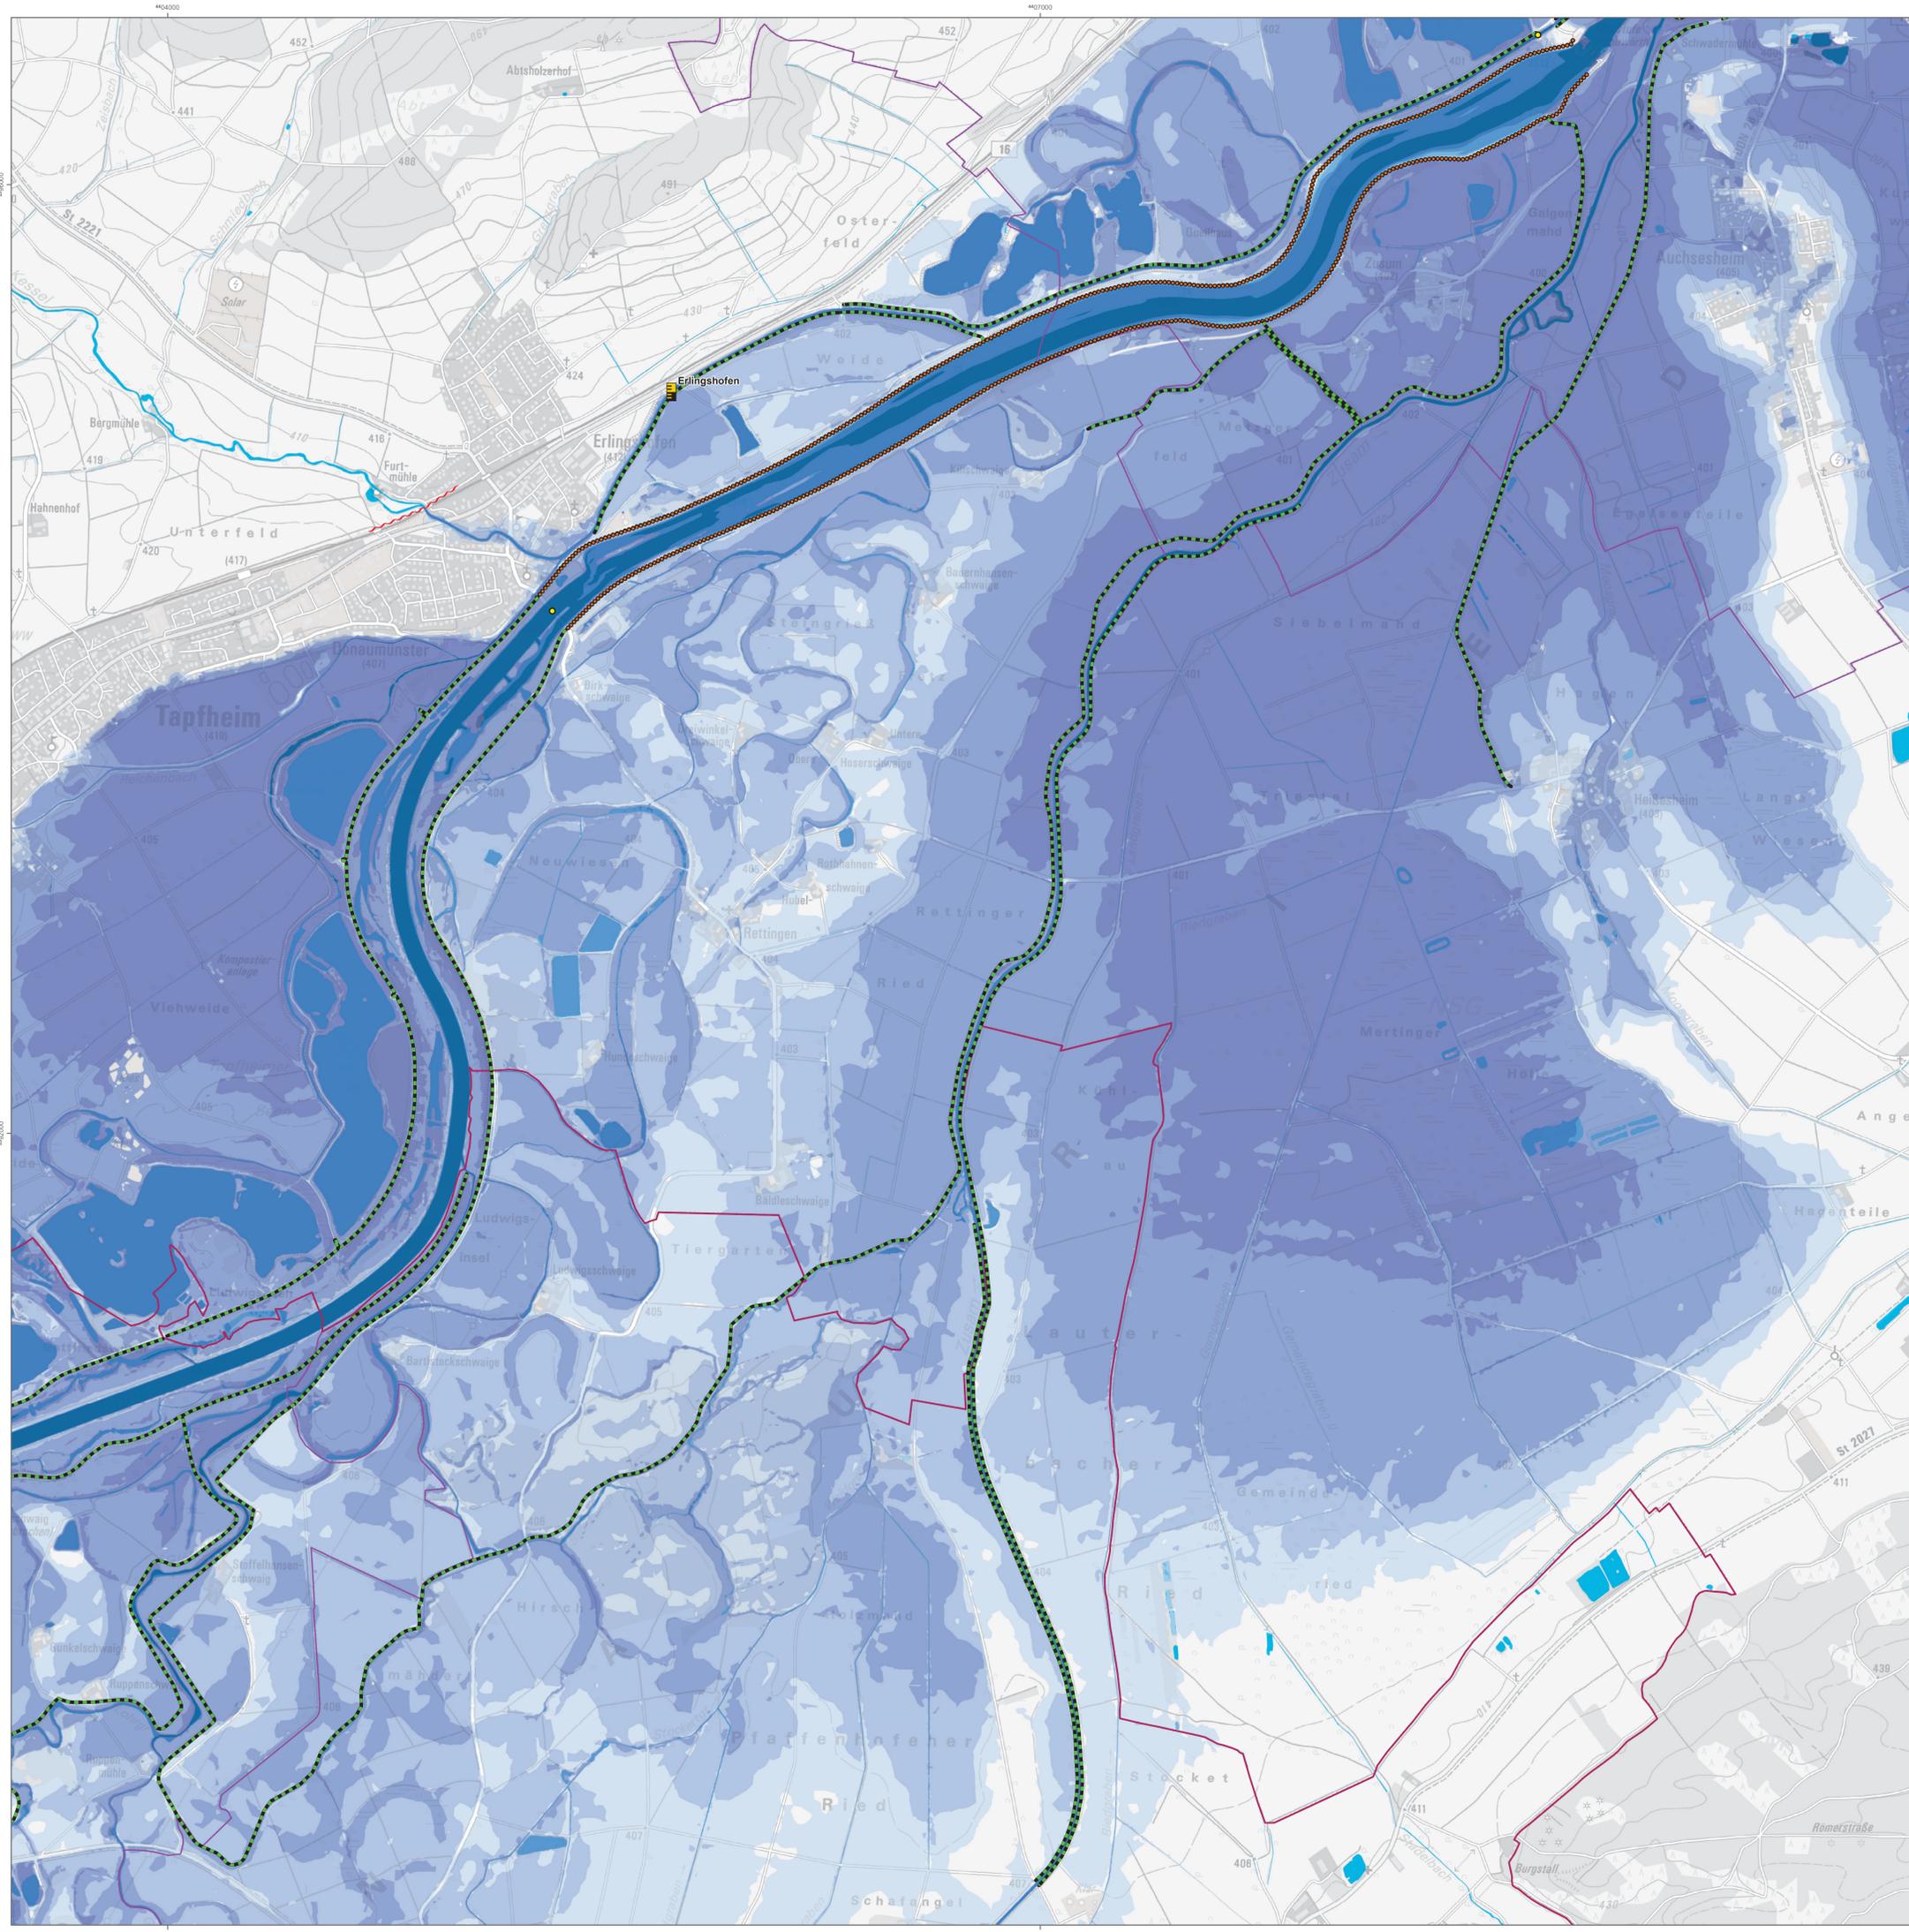
Wassertiefen für HQ_{extrem}

- > 0-0,5 m
- > 0,5-1,0 m
- > 1,0-2,0 m
- > 2,0-4,0 m
- > 4,0 m

Brückenstatus für HQ_{extrem}

- Brücke überströmt
- Brücke eingestaut/überströmt
- Brücke eingestaut
- Brücke nicht eingestaut
- Brückenstatus unbekannt

Hinweis:
 Diese Karte stellt nur Wassertiefen dar, die von dem u.g. Risikogewässer ausgehen. Weitere Wasserergefahrungen, die von Starkregen, hohen Grundwasserständen oder anderen Gewässern ausgehen, sind nicht dargestellt.
 Diese Karte wurde zum genannten Berichtstand erstellt. Zwischenzeitlich können für dieses Gewässer ggf. aktualisierte Ergebnisse vorliegen. Die jeweils aktuellsten Ergebnisse sowie Detailinformationen zur Betroffenheit einzelner Grundstücke entnehmen Sie bitte dem Online-Kartendienst www.lfu.bayern.de.
