Berichtsstand: 22.12.2019

Hochwassergefahrenkarte Donau
Darstellung der Wassertiefen für HQ_{extrem} (HQ₁₀₀₀₀)

Risikogewässer: Donau
Blattschnitt: 1_DONAU_0_K48
Wasserwirtschaftsamt: Donauwörth
Landkreis / kreisfreie Stadt: Günzburg, Neu-Ulm
Gemeinde: Bibertal; Elchingen; Leipheim; Nersingen

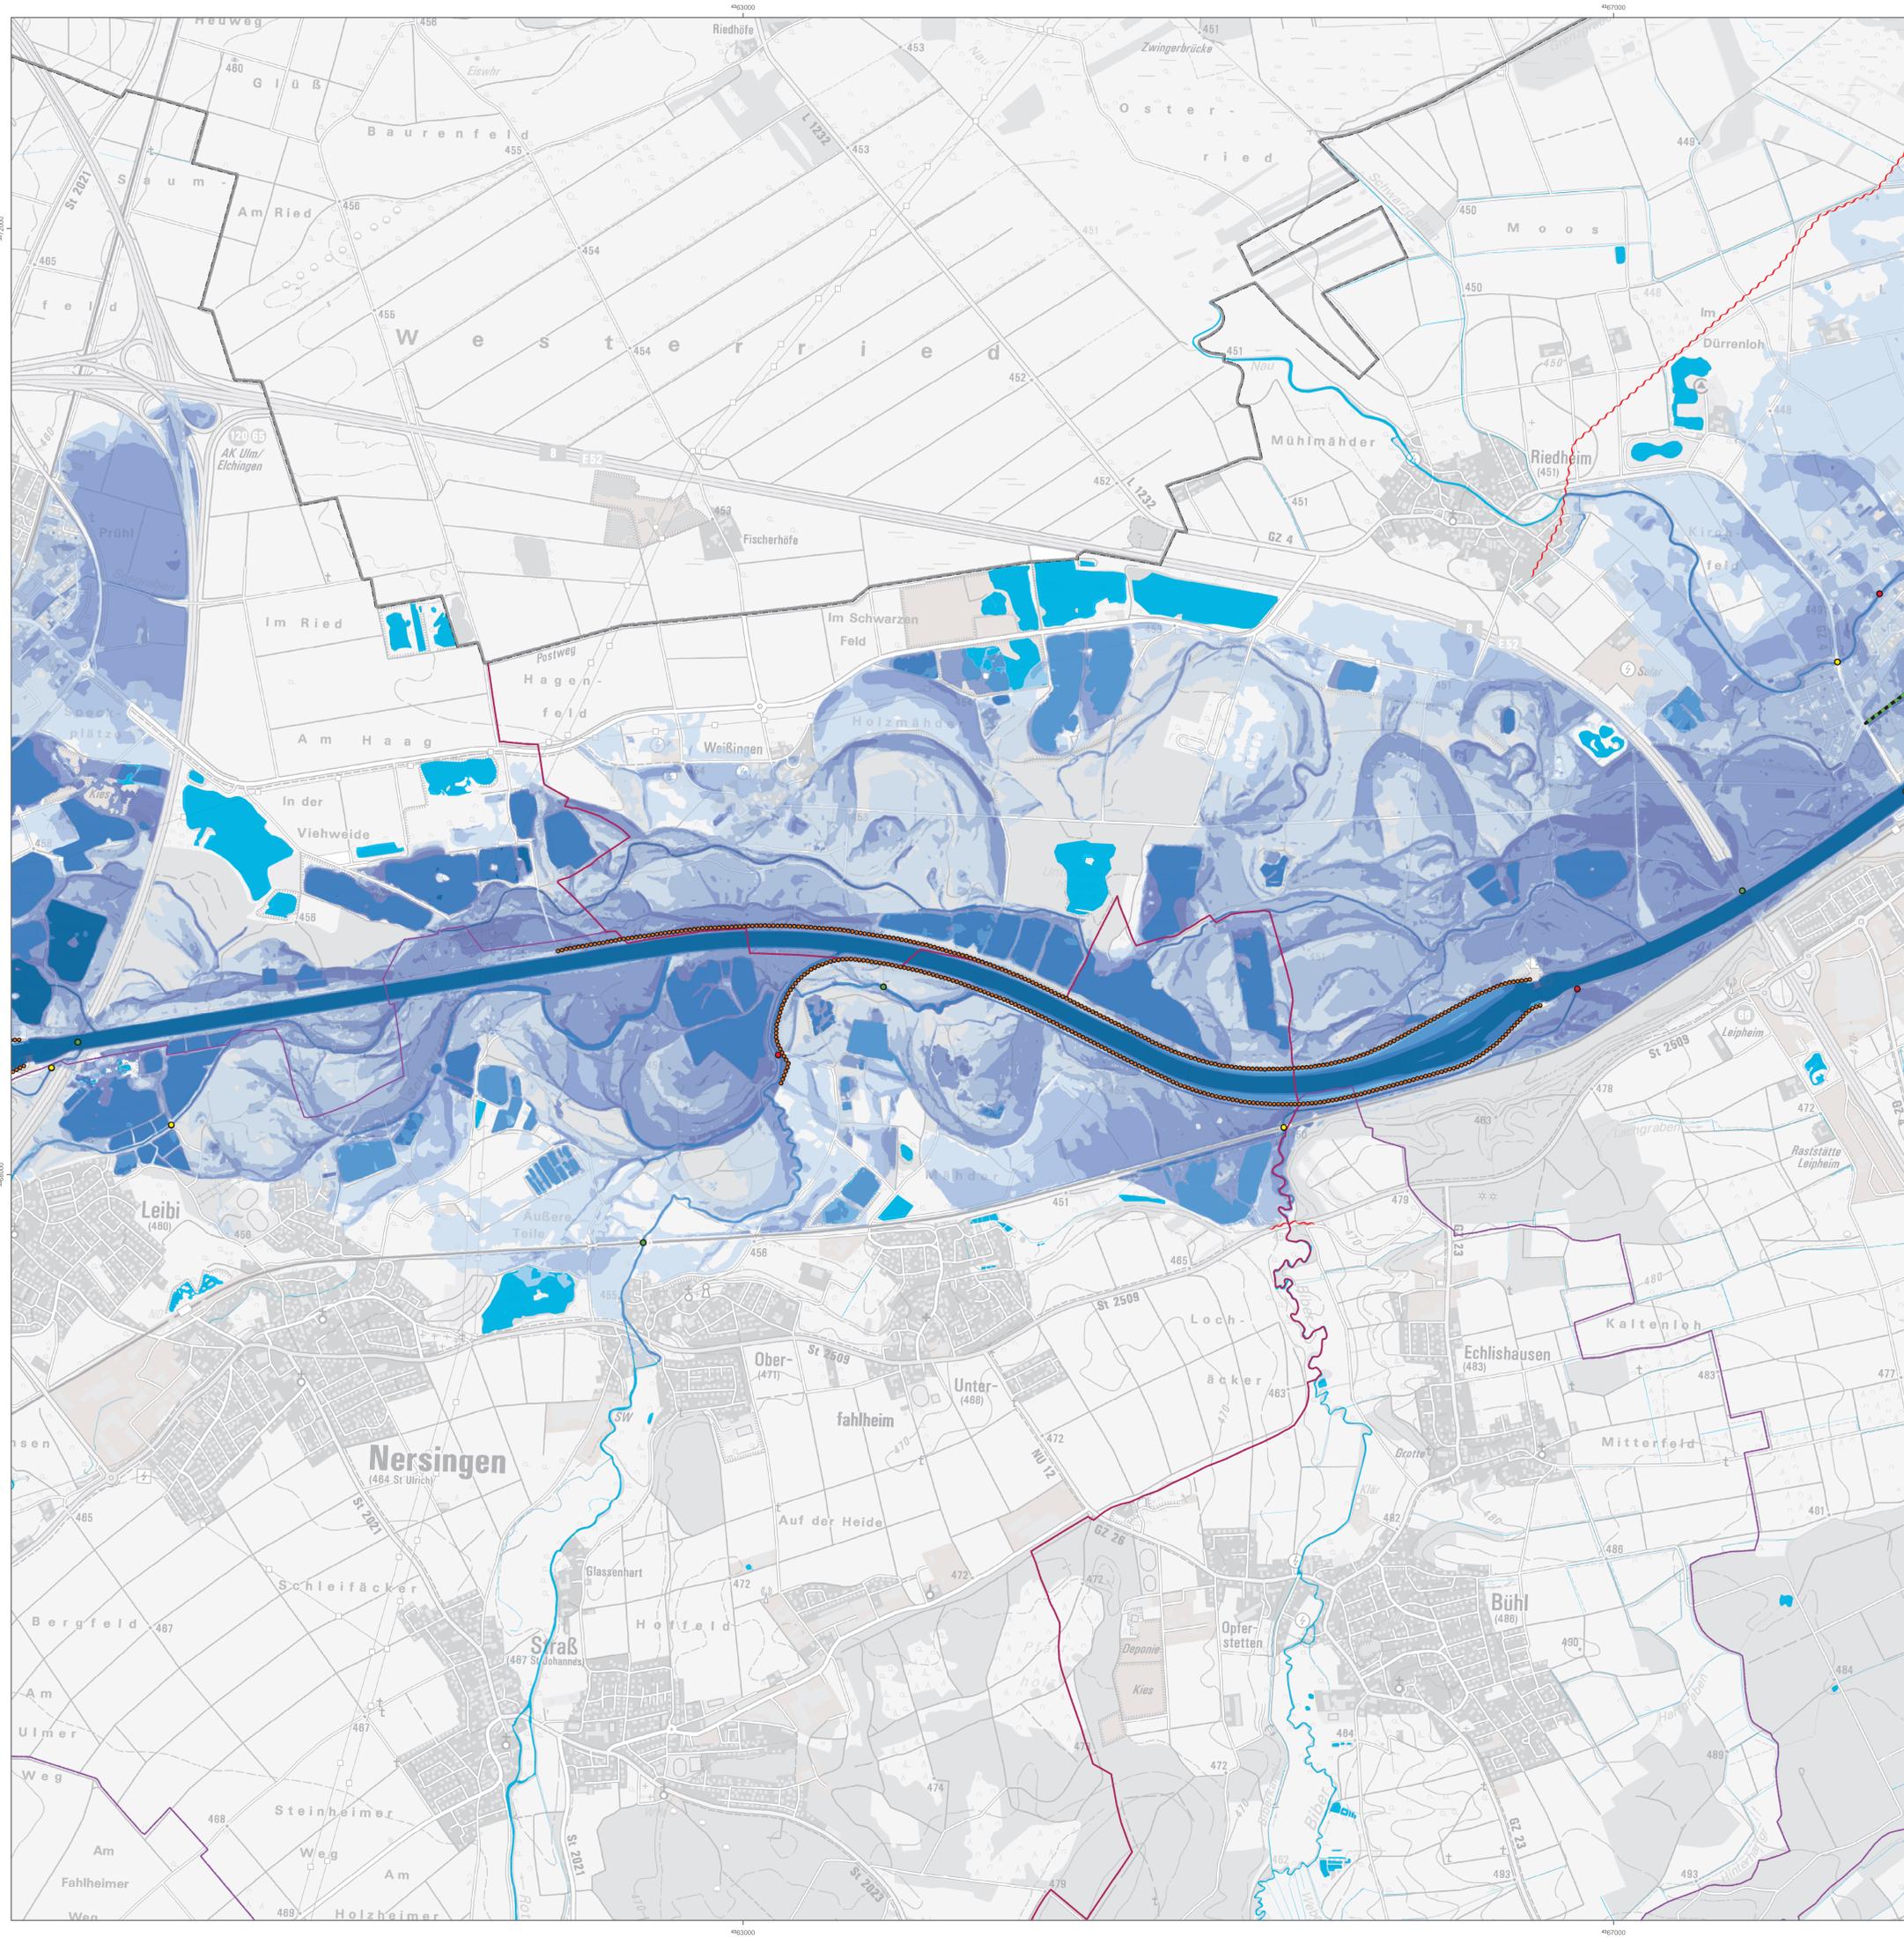
Wassertiefen für HQ_{extrem}

Brückenstatus für HQ_{extrem}

Hinweis: Diese Karte stellt nur Wassertiefen dar, die von dem u.g. Risikogewässer ausgehen. Weitere Wasserergefahrungen, die von Starkregen, hohen Grundwasserständen oder anderen Gewässern ausgehen, sind nicht dargestellt.
