Herausgeber: Bayerisches Landesamt für Umwelt (LfU)
 Bürgermeister-Ulrich-Straße 160
 91074 Augsburg
 Telefon: 0821 90714-0
 E-Mail: poststelle@lfu.bayern.de
 Internet: www.lfu.bayern.de

Hochwassergefahrenkarte Schwabach
 Darstellung der Wassertiefen für HQ_{extrem} (HQ₁₀₀₀₀)

Risikogewässer: Schwabach

Blattschnitt: 242382_SWABA1_K1

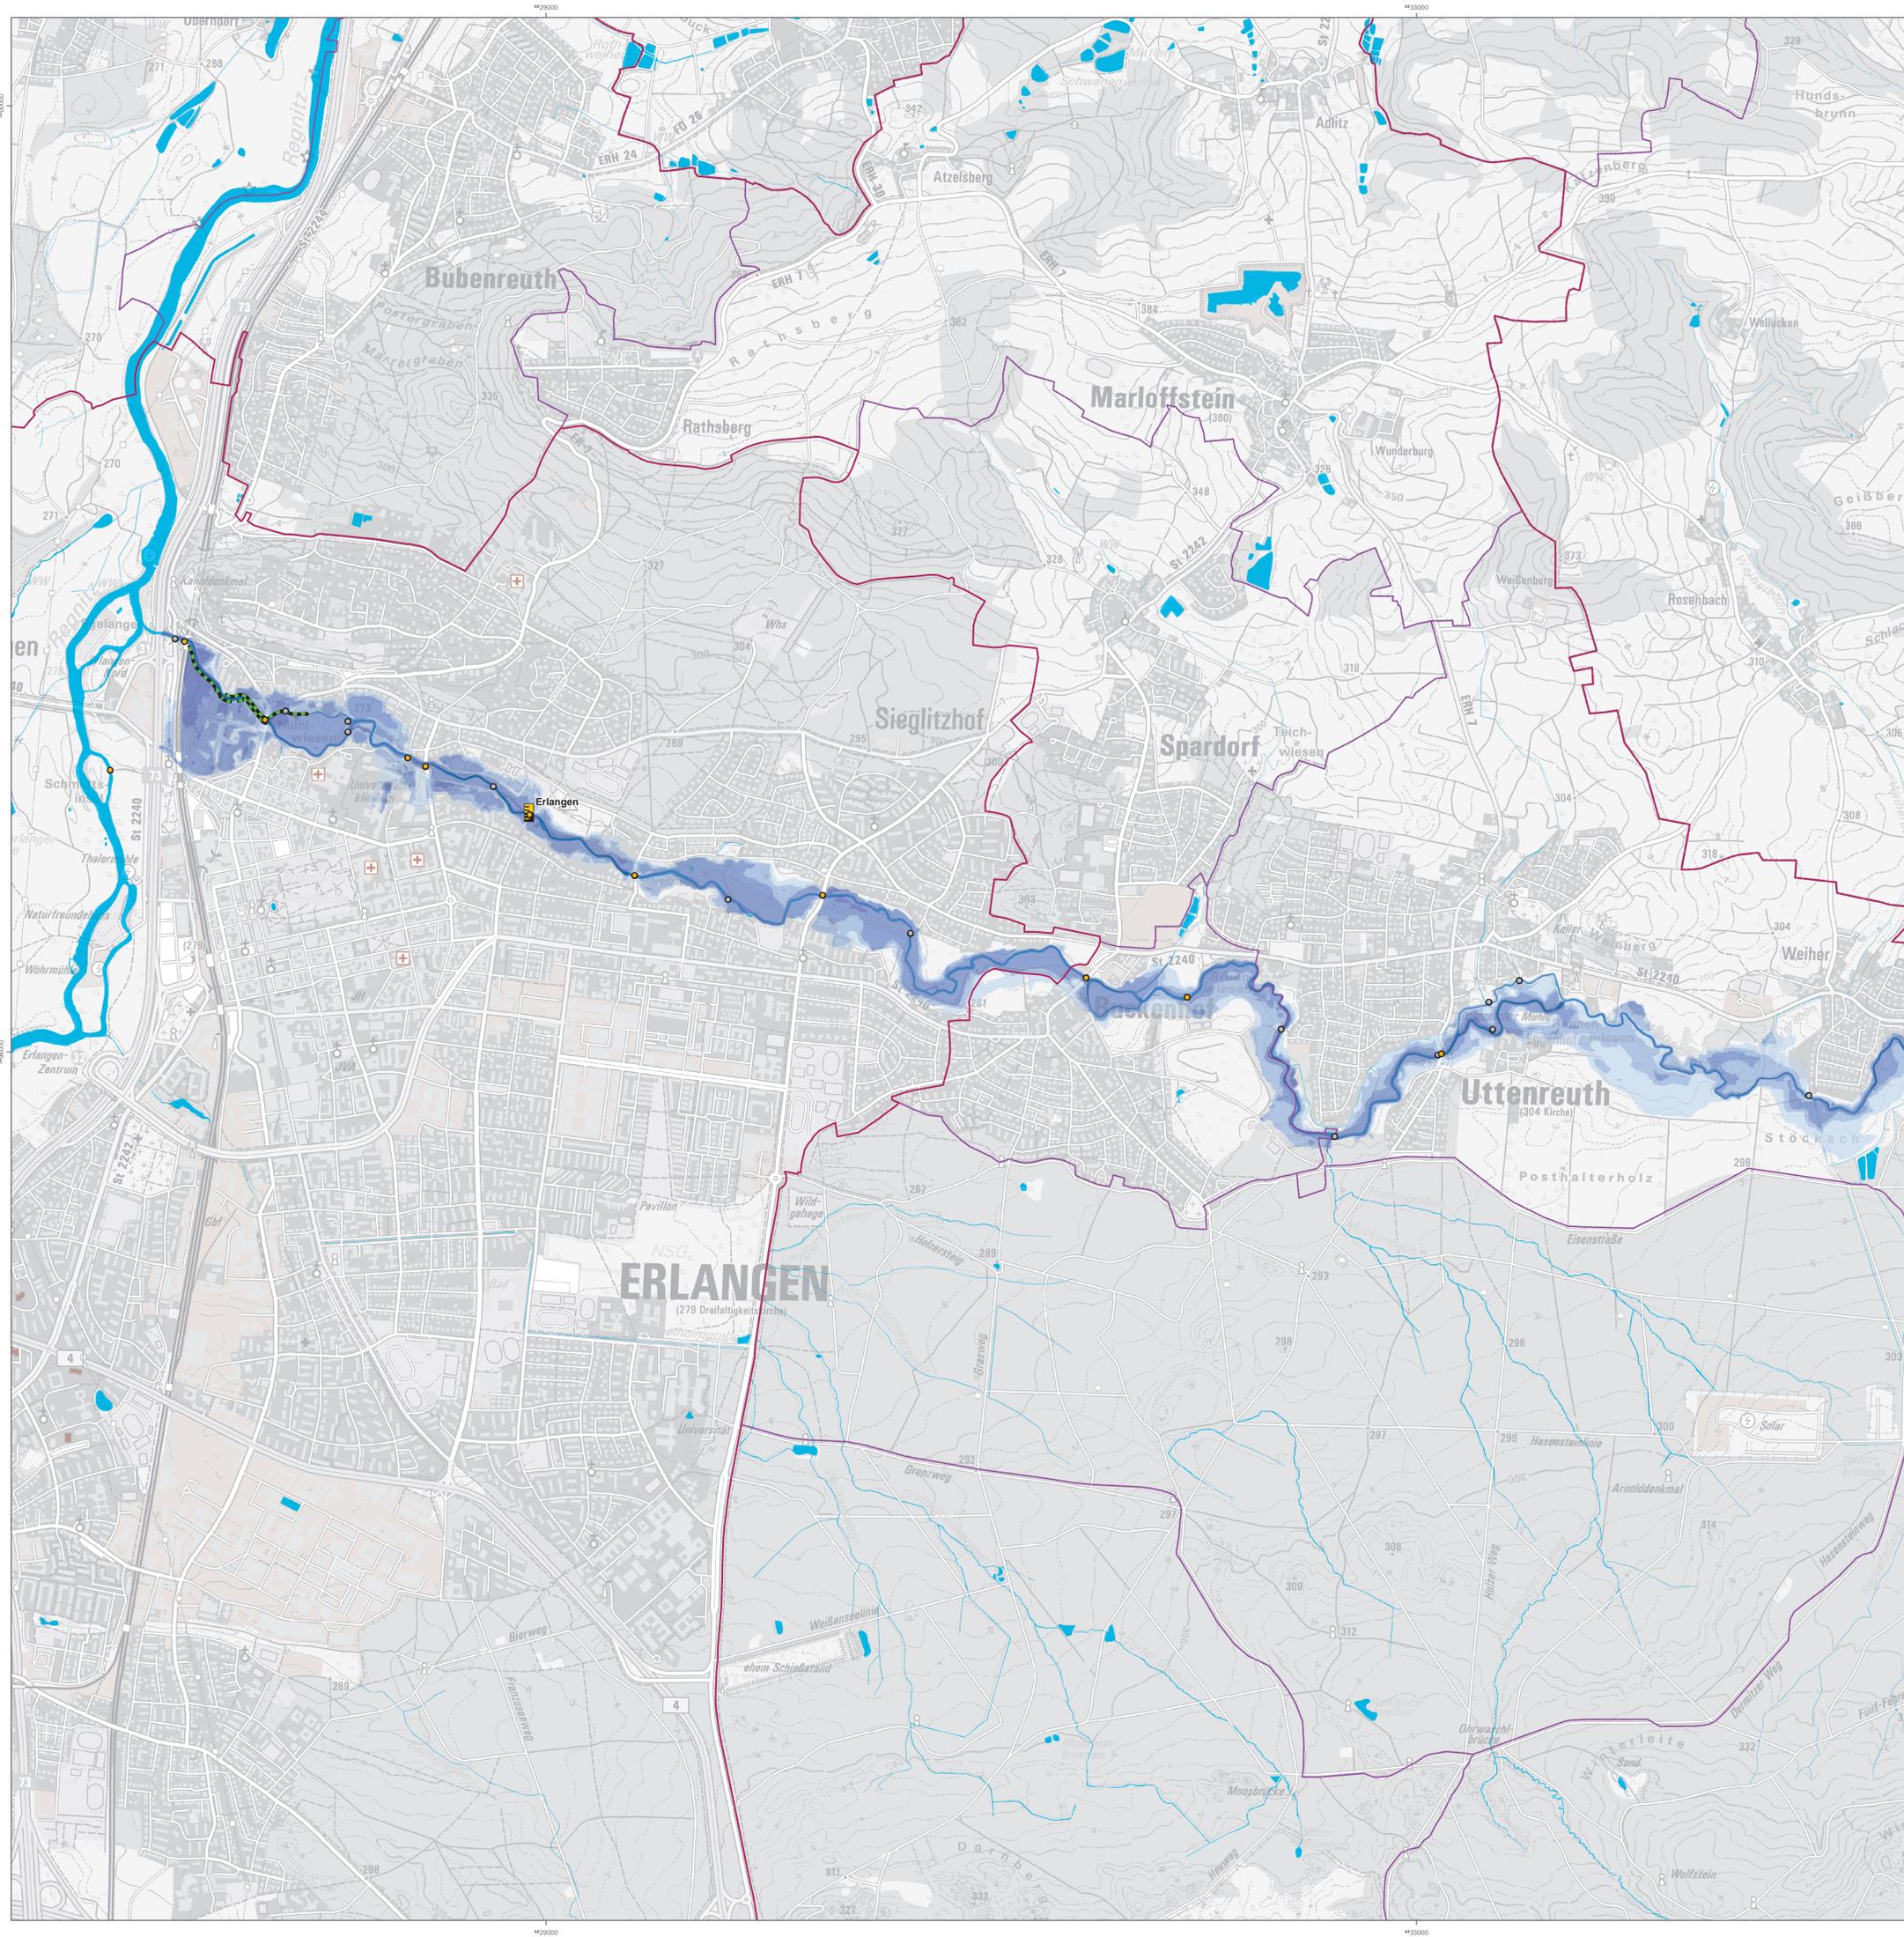
Wassertiefen für HQ_{extrem}

Brückenstatus für HQ_{extrem}

Hinweis:
 Diese Karte stellt nur Wassertiefen dar, die von dem u.g. Risikogewässer ausgehen. Weitere Wassergefahren, die von Starkregen, hohen Grundwasserständen oder anderen Gewässern ausgehen, sind nicht dargestellt.
 Diese Karte wurde zum genannten Berichtstand erstellt. Zwischenzeitlich können für dieses Gewässer ggf. aktualisierte Ergebnisse vorliegen. Die jeweils aktuellsten Ergebnisse sowie Detailinformationen zur Betroffenheit einzelner Grundstücke entnehmen Sie bitte dem Online-Kartendienst www.lfu.bayern.de.
 Weitere Auskünfte erteilt auch das zuständige Wasserwirtschaftsamt.
 Berichtsstand: 22.12.2019
