#### Hochwassergefahrenkarte Deichlesbach

Darstellung der Wassertiefen für HQ<sub>extrem</sub> (HQ<sub>10000</sub>)

Risikogewässer: Deichlesbach

Blattschnitt: 242912\_DEICH1\_K1

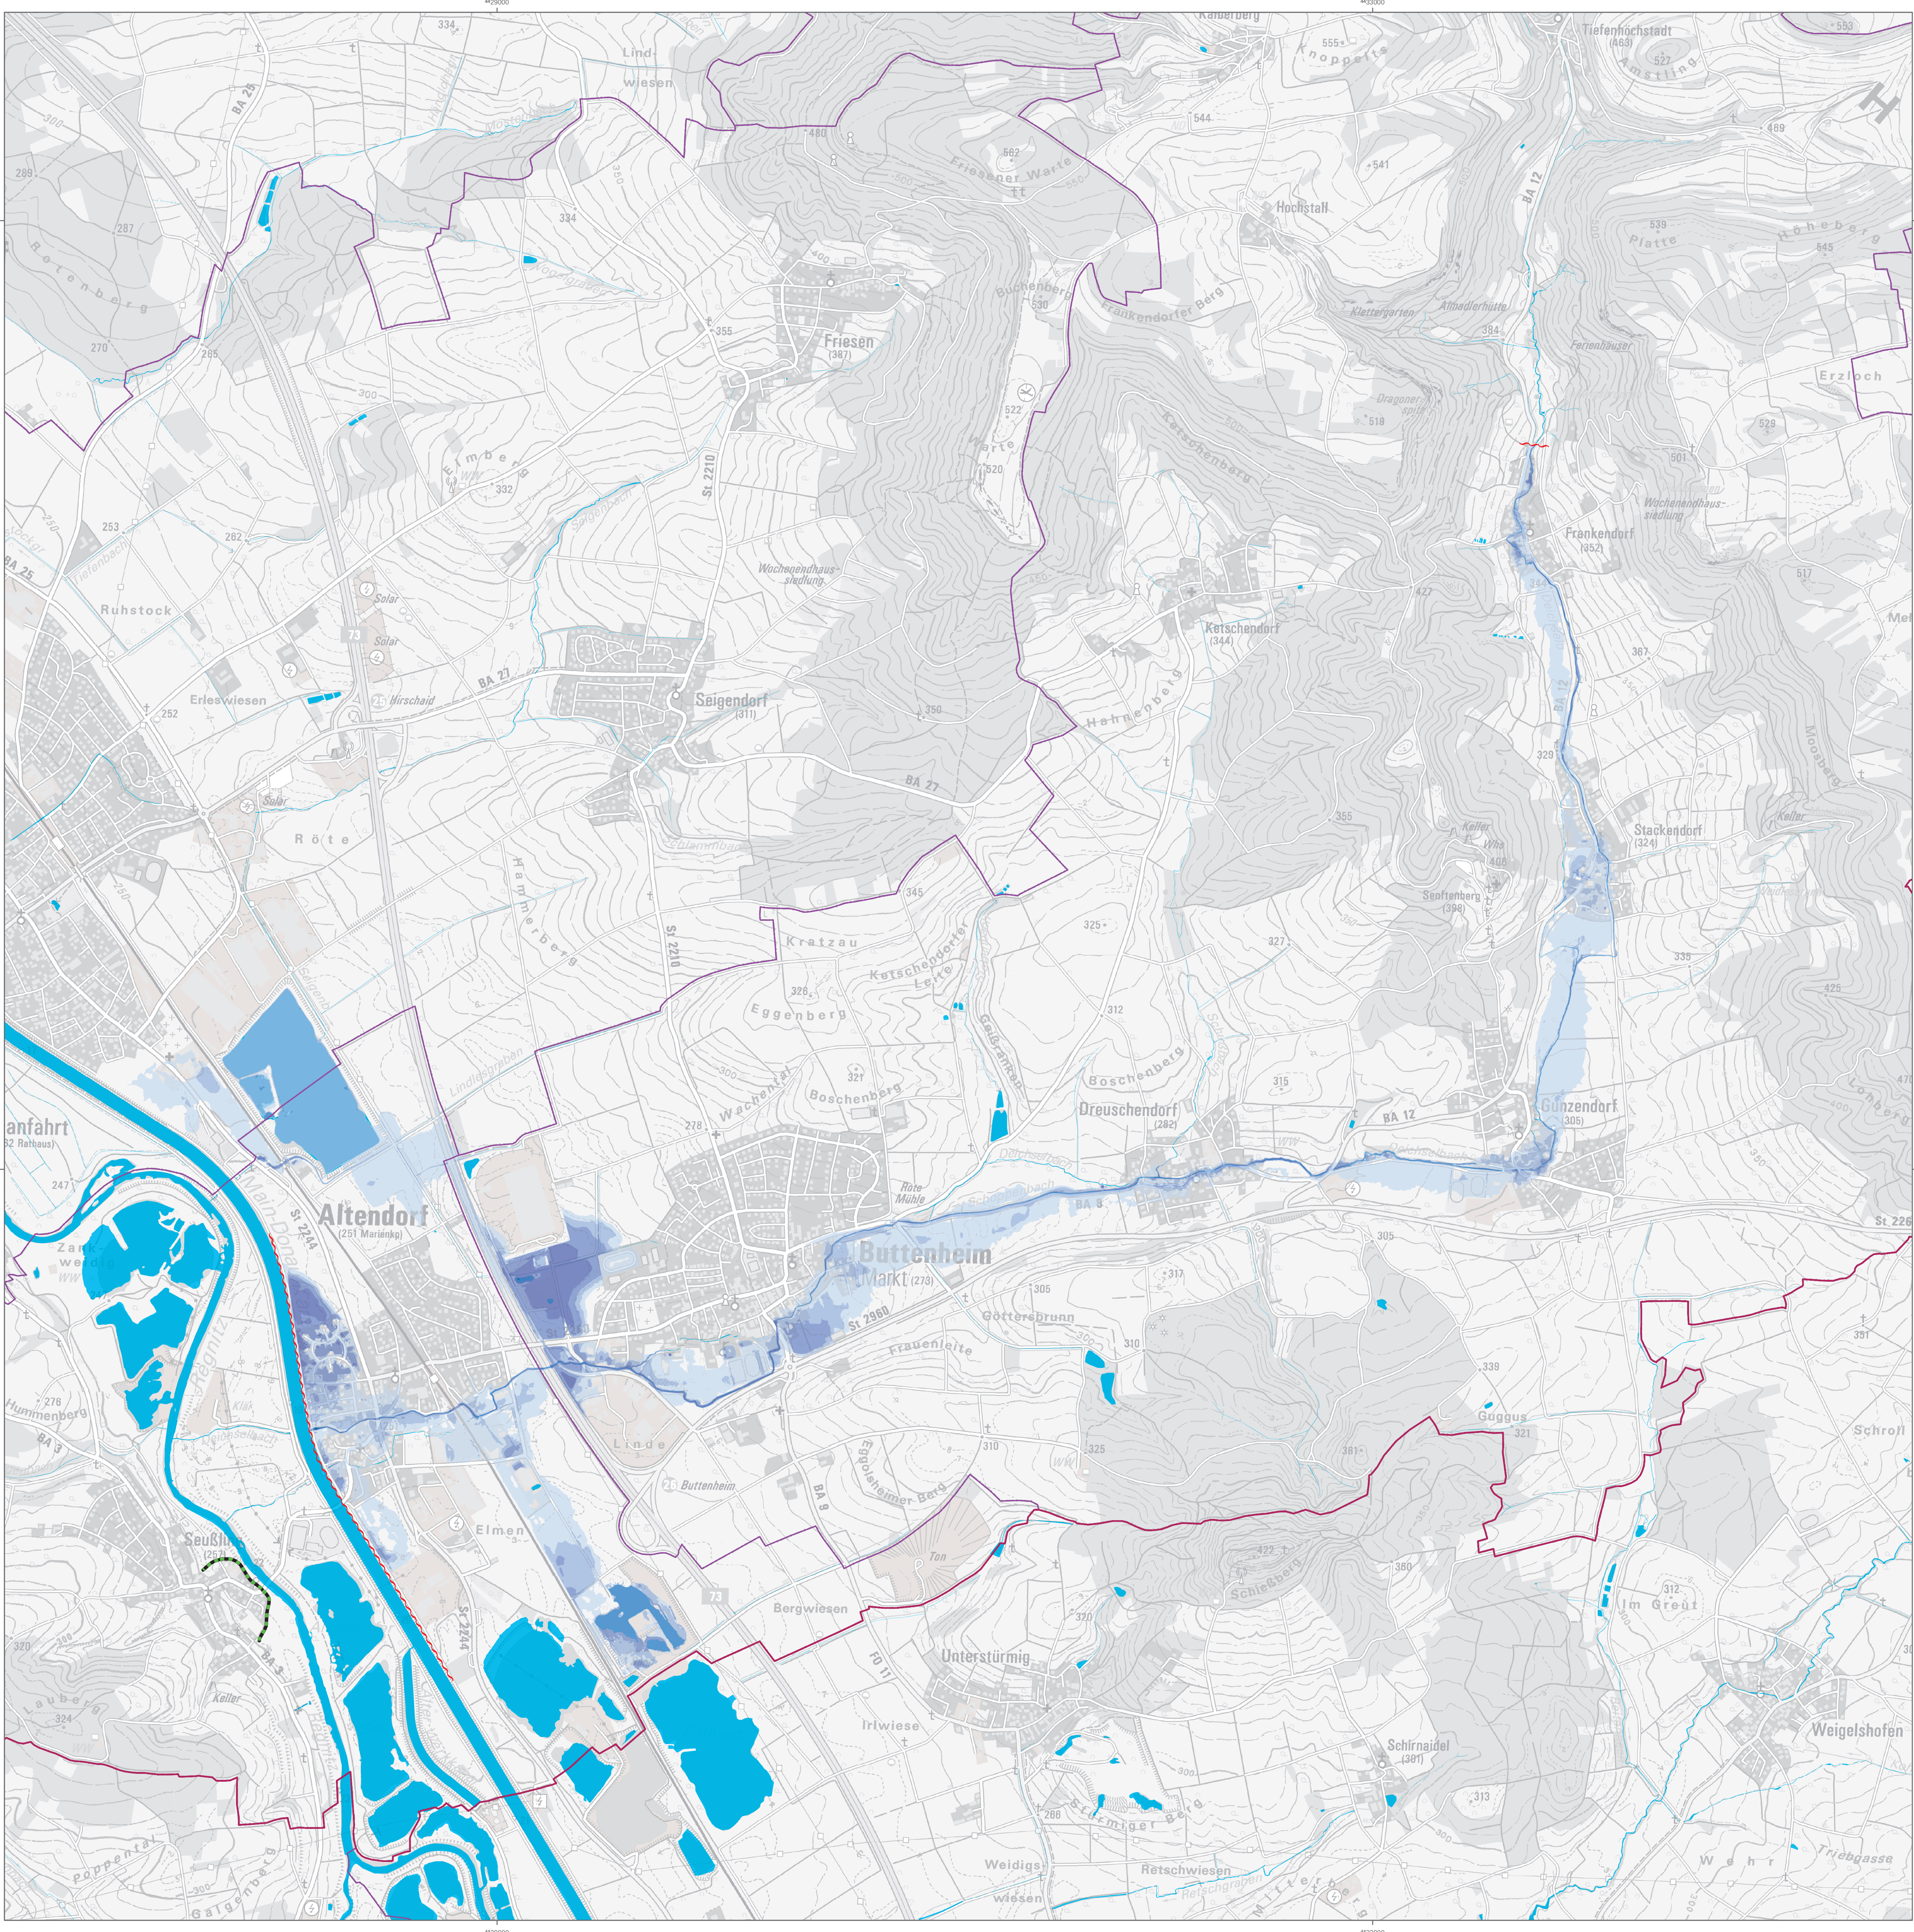
Hinweis:  
Diese Karte stellt nur Wassertiefen dar, die von dem u.g. Risikogewässer ausgehen. Weitere Wassergefahren, die von Starkregen, hohen Grundwasserständen oder anderen Gewässern ausgehen, sind nicht dargestellt.  
Diese Karte wurde zum genannten Berichtsstand erstellt. Zwischenzeitlich können für dieses Gewässer ggf. aktualisierte Ergebnisse vorliegen. Die jeweils aktuellsten Ergebnisse sowie Detailinformationen zur Betroffenheit einzelner Grundstücke entnehmen Sie bitte dem Online-Kartendienst [www.lfu.bayern.de](http://www.lfu.bayern.de).
