Hochwassergefahrenkarte Regnitz
 Darstellung der Wassertiefen für HQ_{extrem} (HQ₁₀₀₀₀)

Risikogewässer: Regnitz

Blattschnitt: 242_REGN2_K1

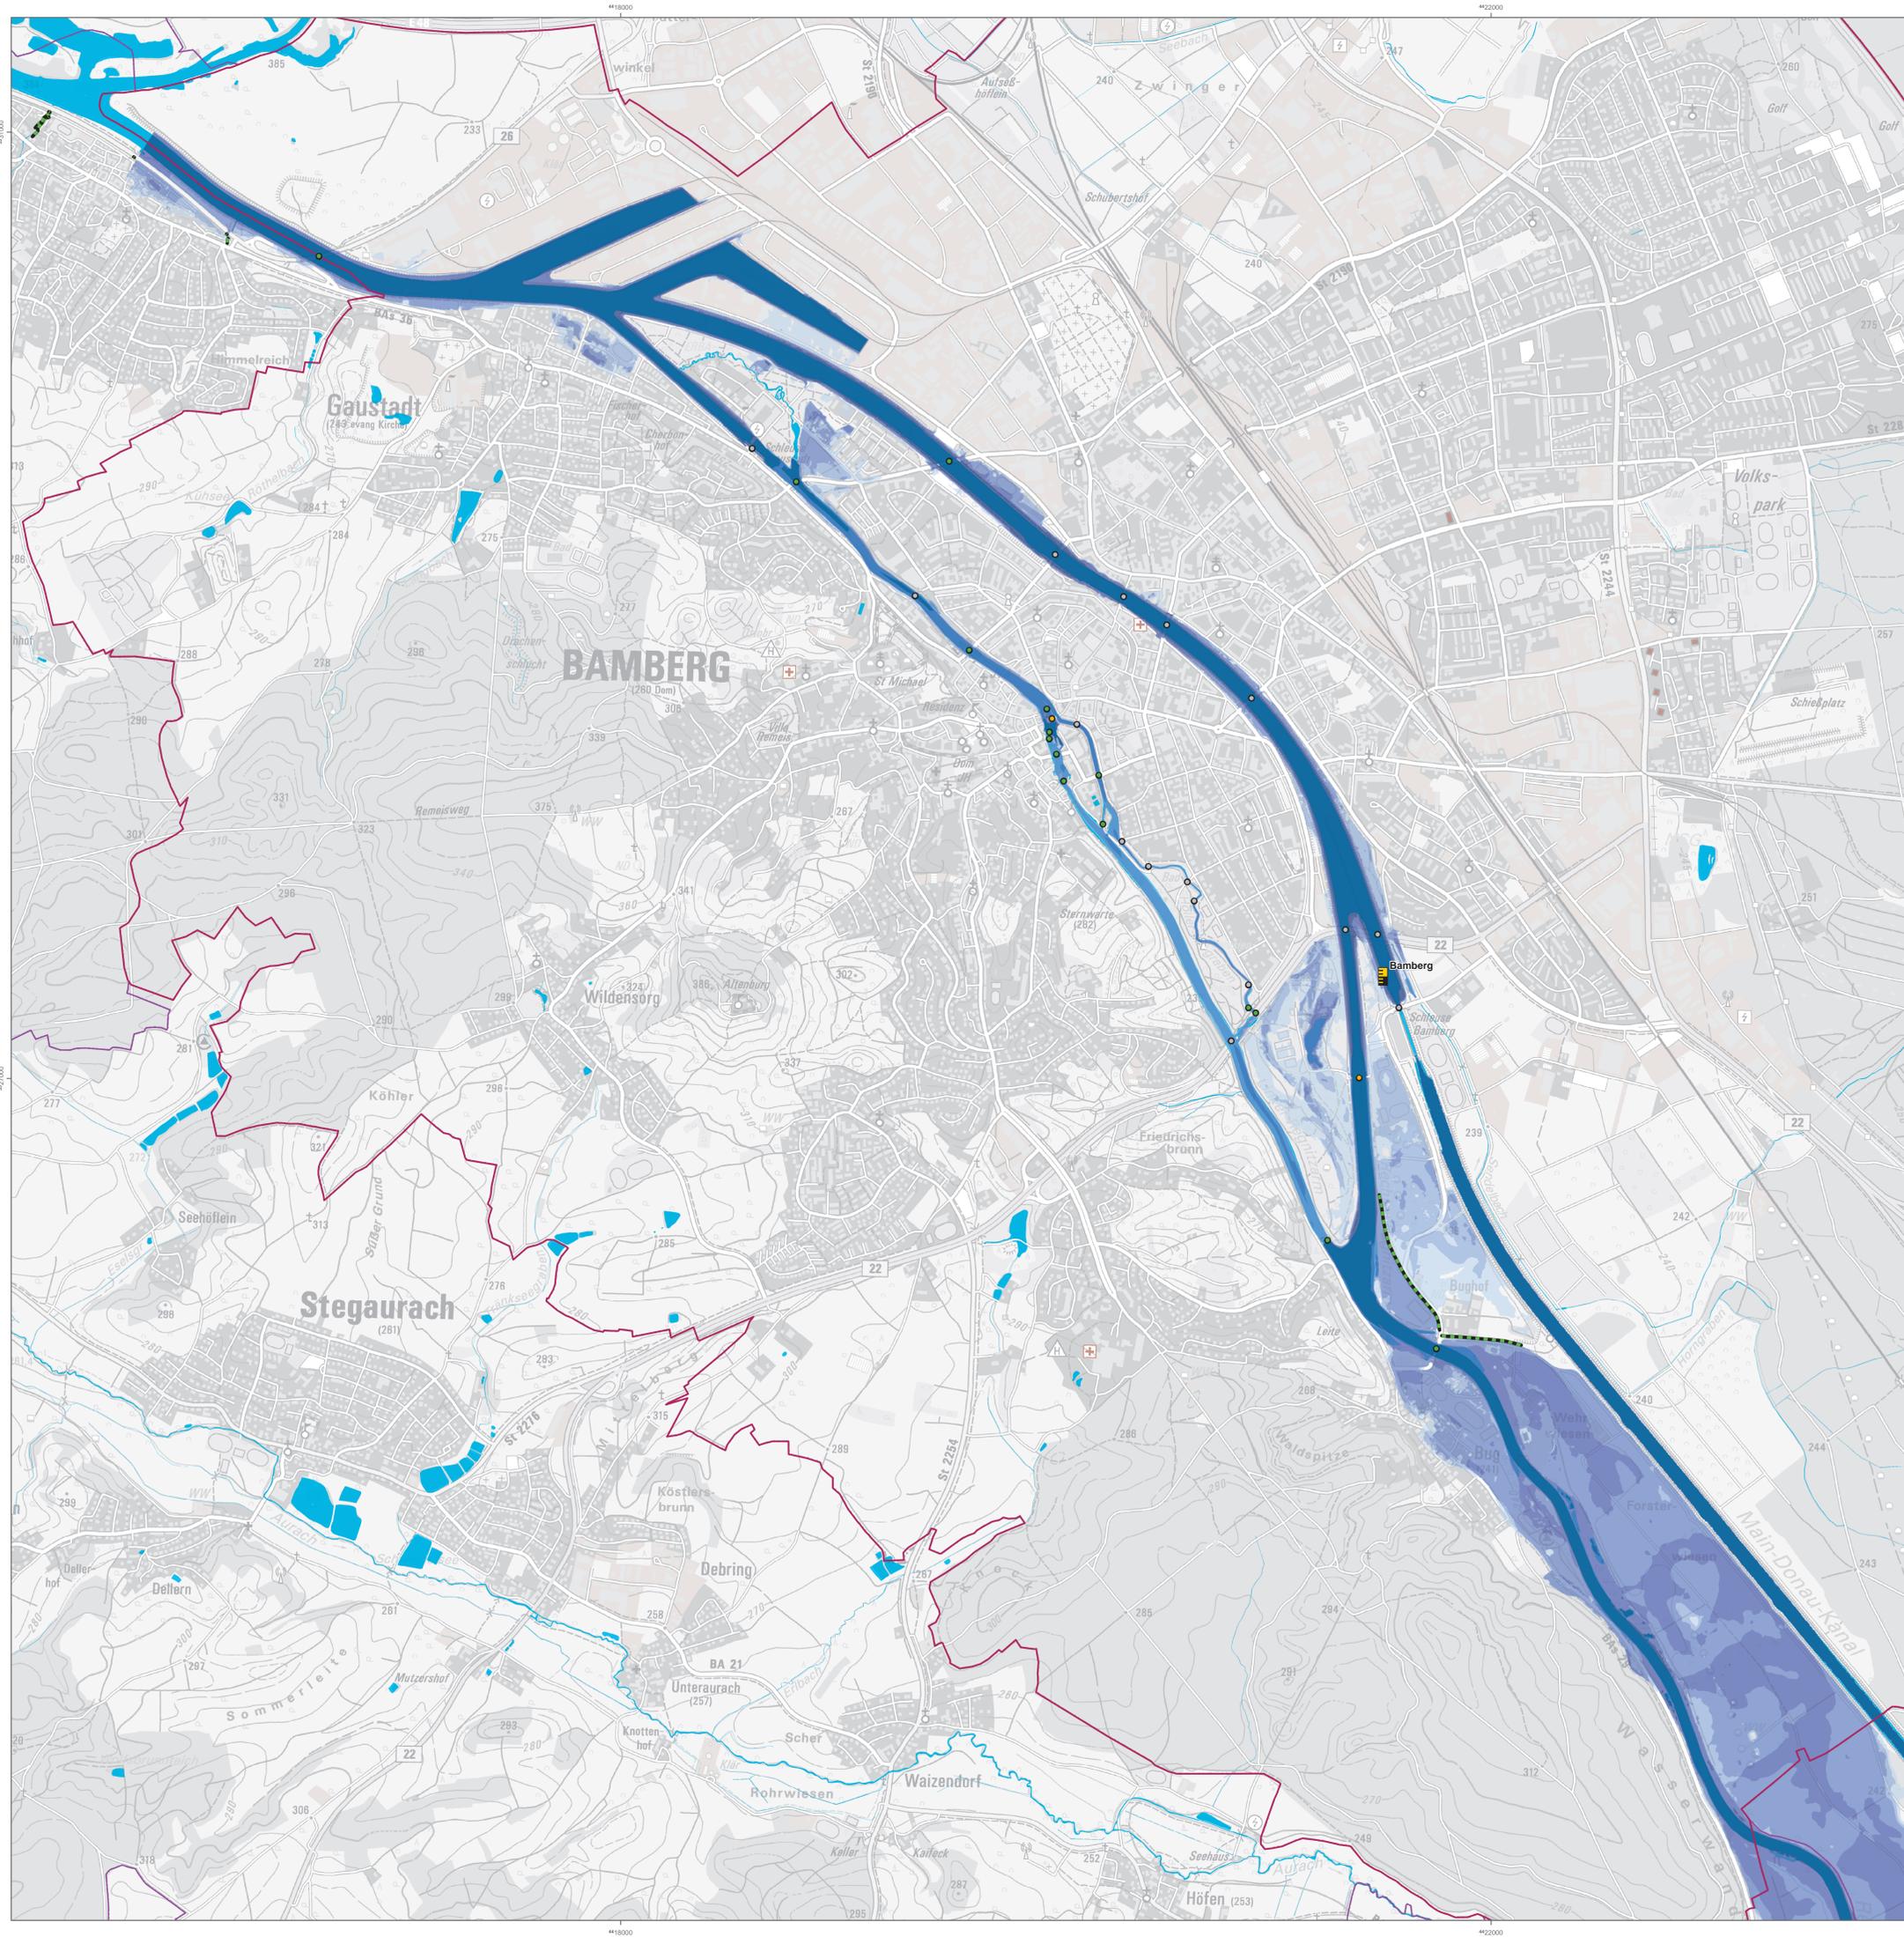
Wassertiefen für HQ_{extrem}

- > 0-0,5 m
- > 0,5-1,0 m
- > 1,0-2,0 m
- > 2,0-4,0 m
- > 4,0 m

Brückenstatus für HQ_{extrem}

- Brücke überströmt
- Brücke eingestaut/überströmt
- Brücke eingestaut
- Brücke nicht eingestaut
- Brückenstatus unbekannt

Hinweis:
 Diese Karte stellt nur Wassertiefen dar, die von dem u.g. Risikogewässer ausgehen. Weitere Wasserergefahrungen, die von Starkregen, hohen Grundwasserständen oder anderen Ereignissen ausgehen, sind nicht dargestellt.
 Diese Karte wurde zum genannten Berichtstand erstellt. Zwischenzeitlich können für dieses Gewässer ggf. aktualisierte Ergebnisse vorliegen. Die jeweils aktuellsten Ergebnisse sowie Detailinformationen zur Betroffenheit einzelner Grundstücke entnehmen Sie bitte dem Online-Kartendienst www.lfu.bayern.de.
