Hochwassergefahrenkarte Regnitz
 Darstellung der Wassertiefen für HQ_{extrem} (HQ₁₀₀₀)

Risikogewässer: Regnitz
 Blattschnitt: 242_REGN2_K3
 Wasserwirtschaftsamt: Kronach
 Landkreis / kreisfreie Stadt: Bamberg, Forchheim
 Gemeinde: Altendorf; Eggolsheim; Forchheim; Hallendorf; Hausen

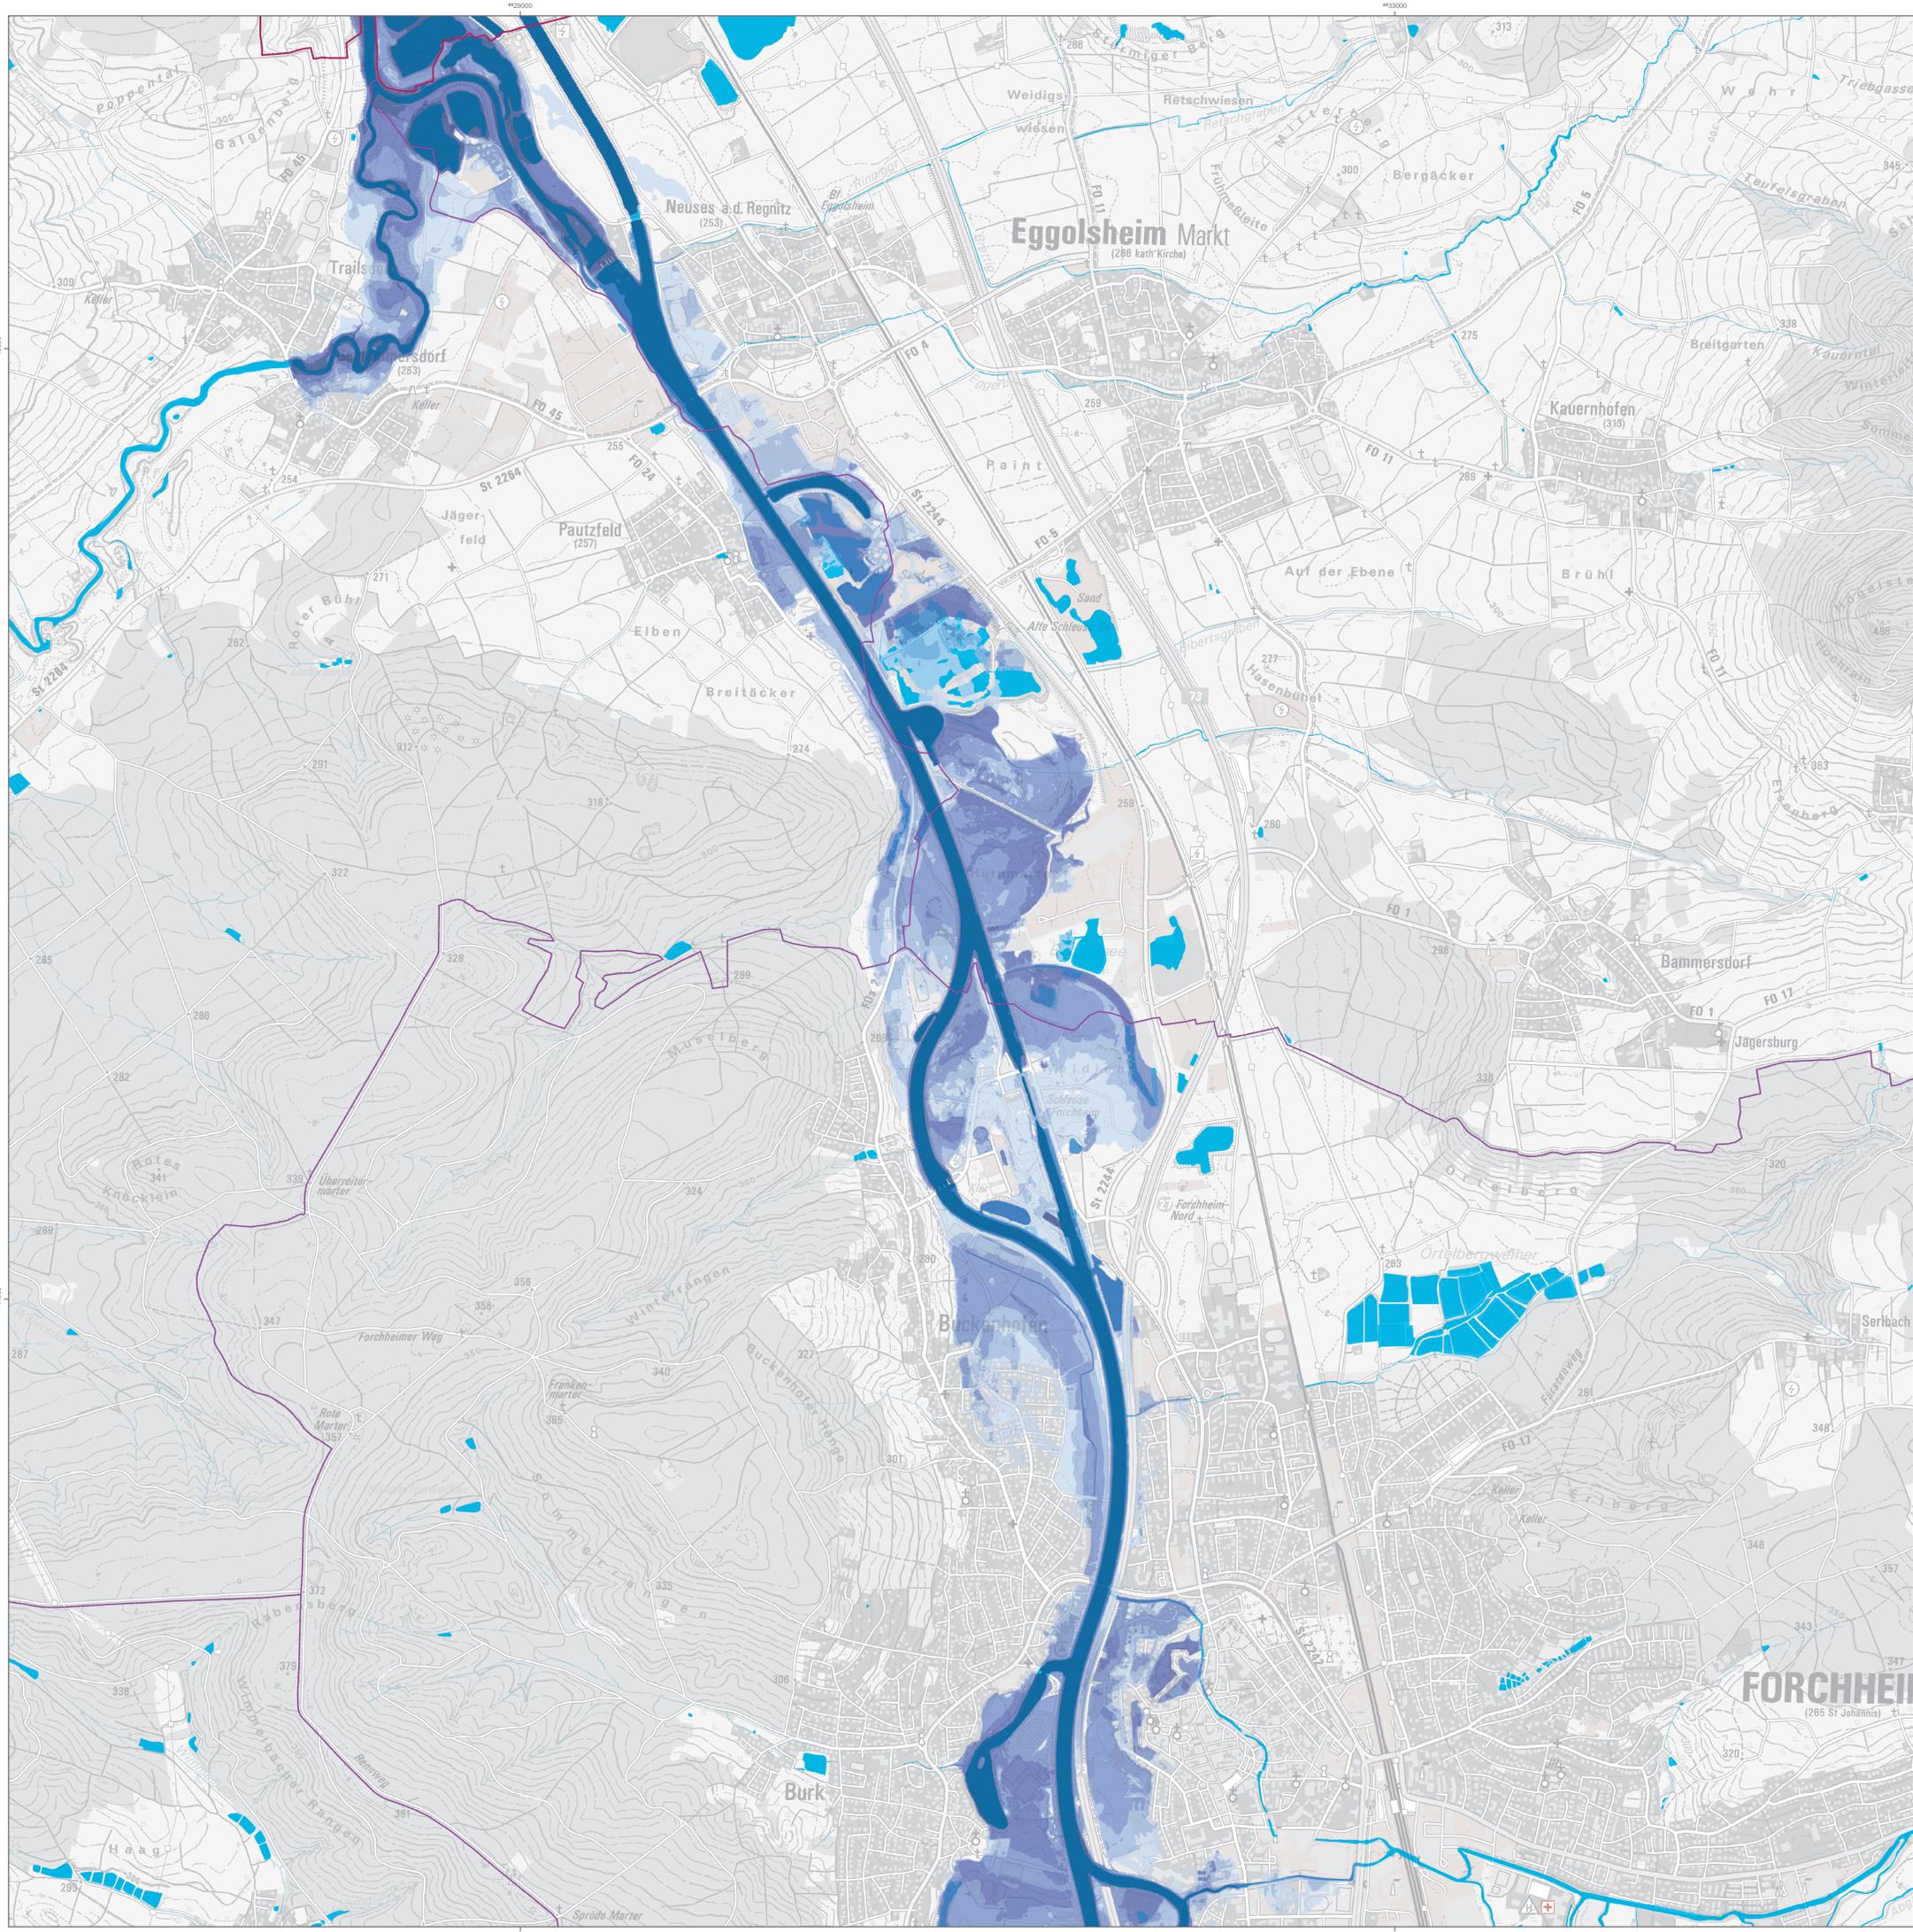
Wassertiefen für HQ_{extrem}

- > 0-0,5 m
- > 0,5-1,0 m
- > 1,0-2,0 m
- > 2,0-4,0 m
- > 4,0 m

Brückenstatus für HQ_{extrem}

- Brücke überströmt
- Brücke eingestaut/überströmt
- Brücke eingestaut
- Brücke nicht eingestaut
- Brückenstatus unbekannt

Hinweis:
 Diese Karte stellt nur Wassertiefen dar, die von dem u.g. Risikogewässer ausgehen. Weitere Wasserergefahrungen, die von Starkregen, hohen Grundwasserständen oder anderen Ereignissen ausgehen, sind nicht dargestellt.
 Diese Karte wurde zum genannten Berichtstand erstellt. Zwischenzeitlich können für dieses Gewässer ggf. aktualisierte Ergebnisse vorliegen. Die jeweils aktuellsten Ergebnisse sowie Detailsinformationen zur Betroffenheit einzelner Grundstücke entnehmen Sie bitte dem Online-Kartenstand www.lfu.bayern.de.
