Bayerisches Landesamt für Umwelt

Hochwassergefahrenkarte Main
 Darstellung der Wassertiefen für HQ_{extrem} (HQ₁₀₀₀₀)

Risikogewässer: Main
 Blattschnitt: 24_MAIN10_K34
 Wasserwirtschaftsamt: Kronach
 Landkreis / kreisfreie Stadt: Bamberg; Bamberg (Stadt)
 Gemeinde: Bamberg; Bischberg; Breitenfüßbach; Gundelsheim; Hallstadt; Kammern; Oberhaid; Semberg; Stegaurach; Zückshuter Forst

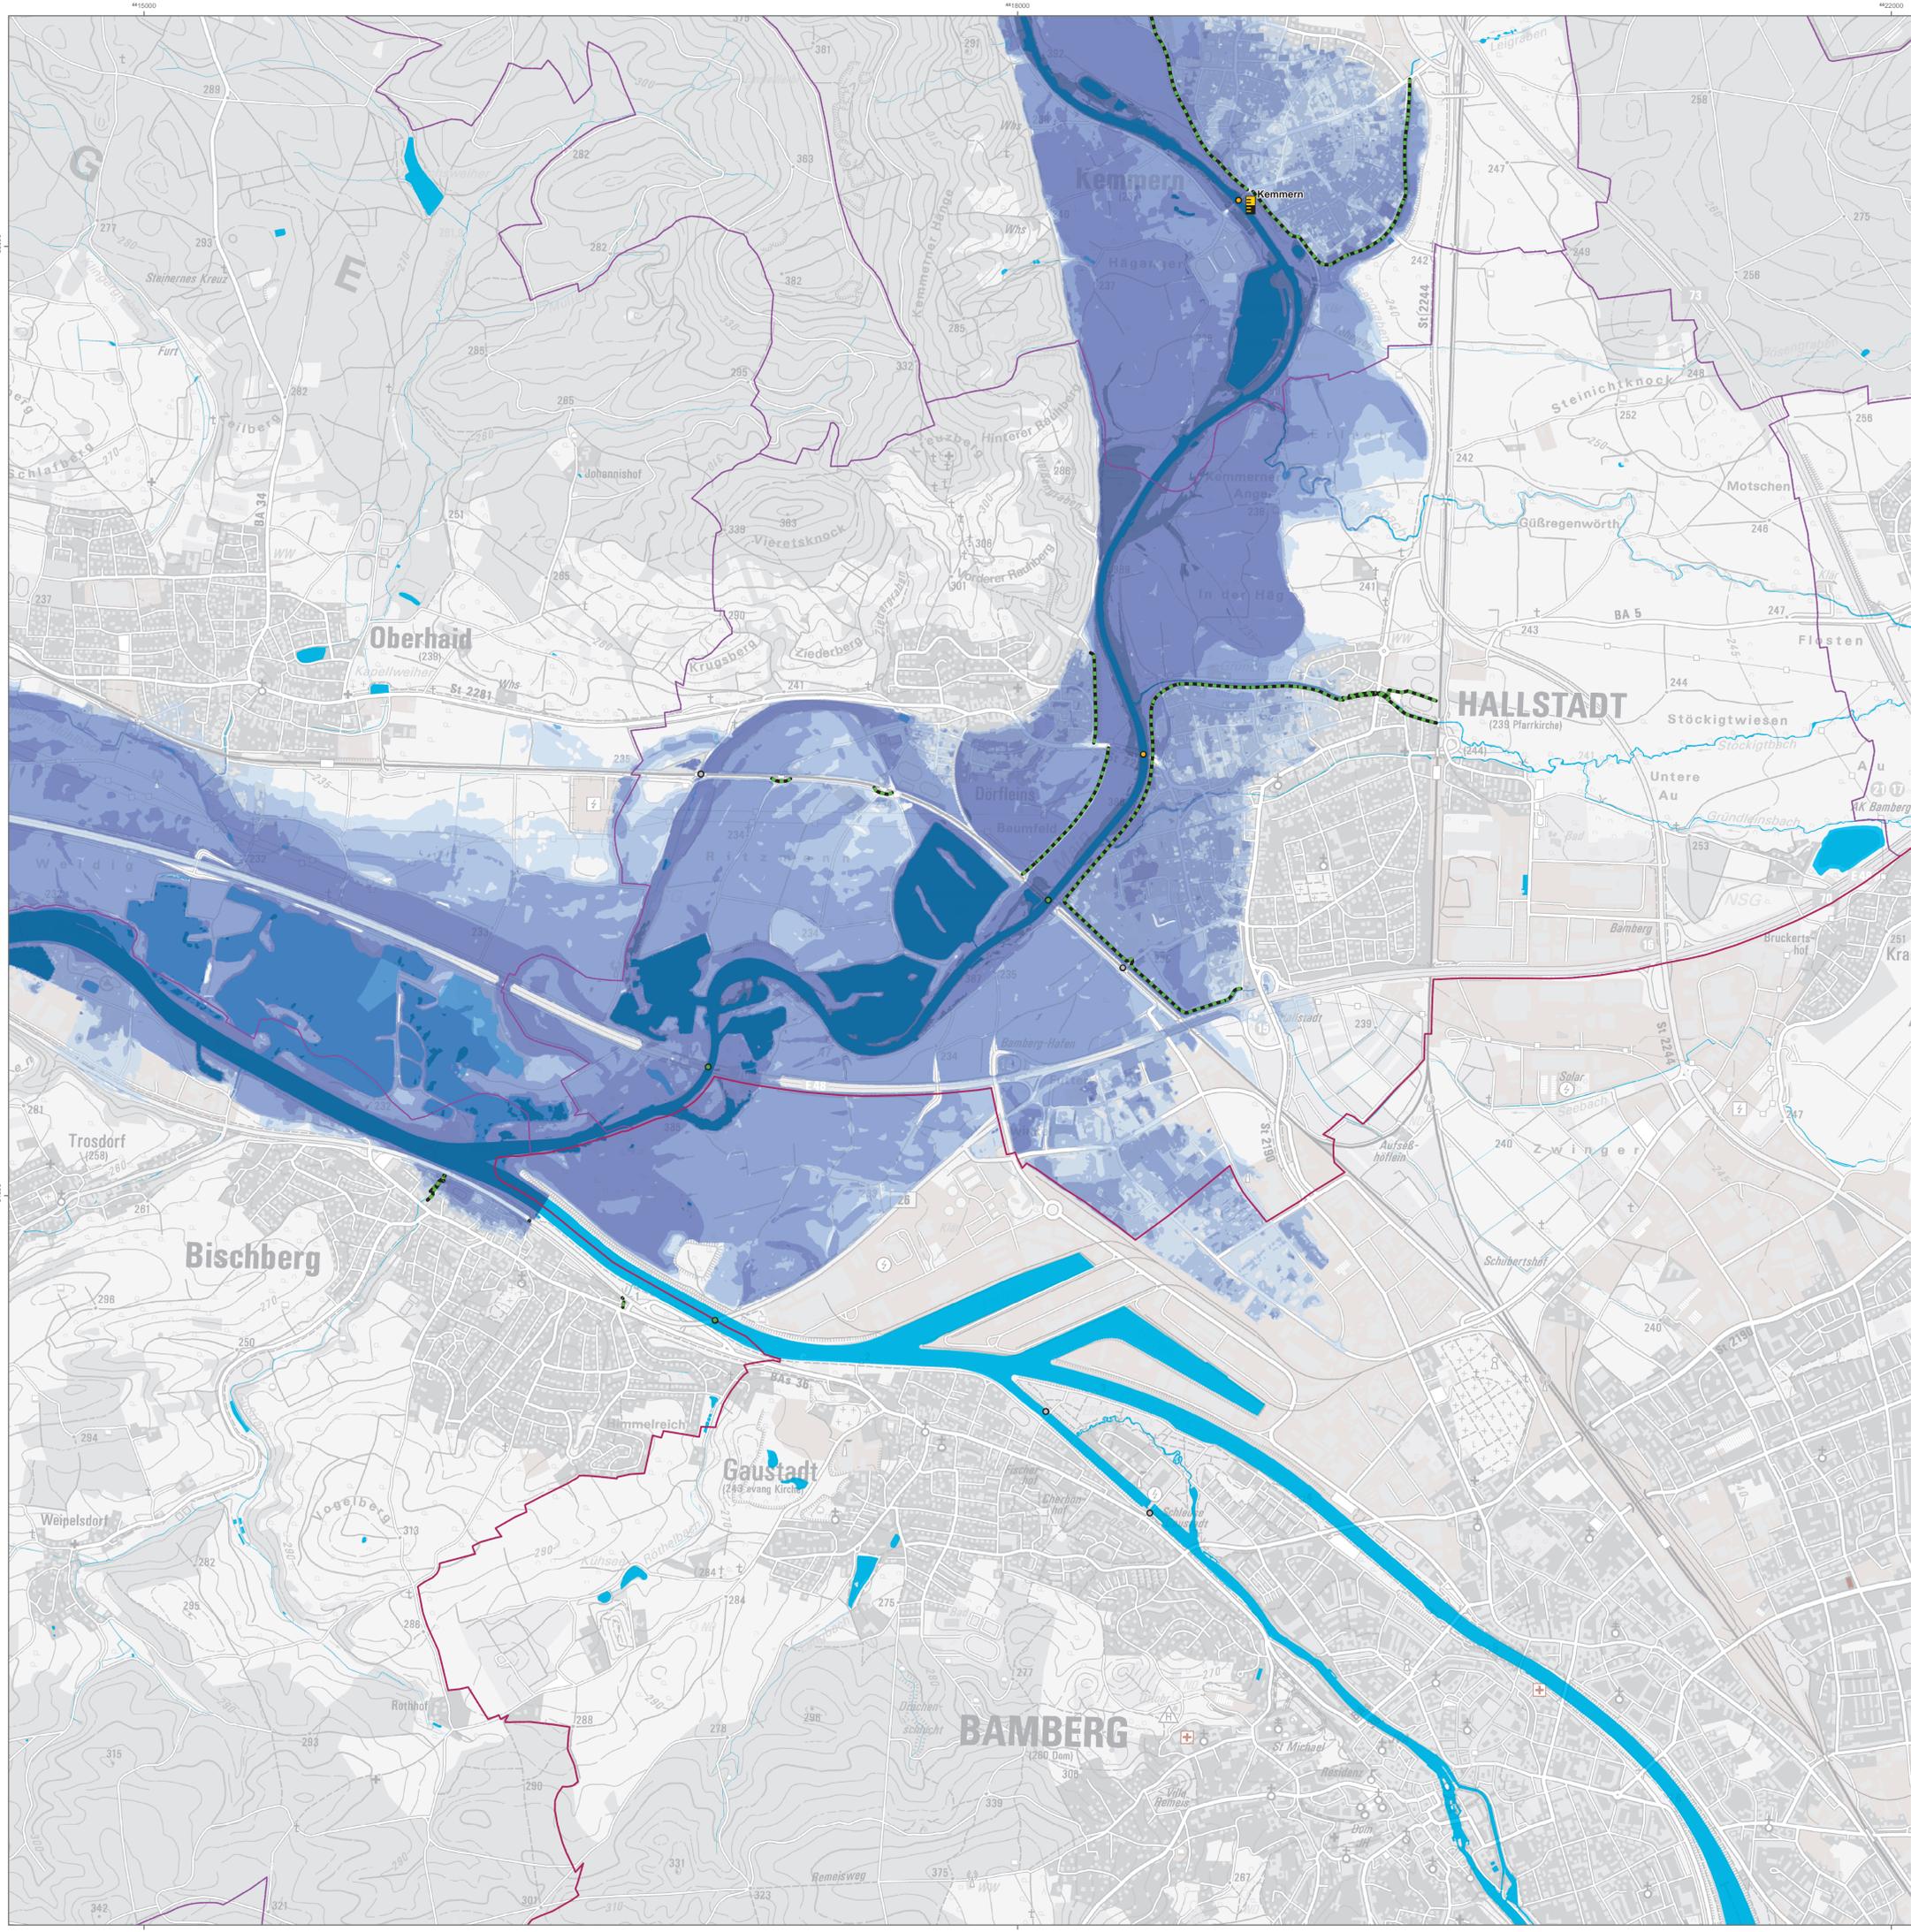
Wassertiefen für HQ_{extrem}

Brückenstatus für HQ_{extrem}

Hinweise: Diese Karte stellt nur Wassertiefen dar, die von dem u.g. Risikogewässer ausgehen. Weitere Wassergefahren, die von Starkregen, hohen Grundwasserständen oder anderen Gewässern ausgehen, sind nicht dargestellt.
