Bayerisches Landesamt für Umwelt

Hochwassergefahrenkarte Lech
Darstellung der Wassertiefen für HQ₁₀ (HQ₁₀)

Risikogewässer: Lech
Blattschnitt: 12_LECH00_K7
Wasserwirtschaftsamt: Donauwörth
Landkreis / kreisfreie Stadt: Aichach-Friedberg; Augsburg; Augsburg (Stadt)
Gemeinde: Aying; Augsburg; Gersthofen; Langweid a. Lech; Rehling

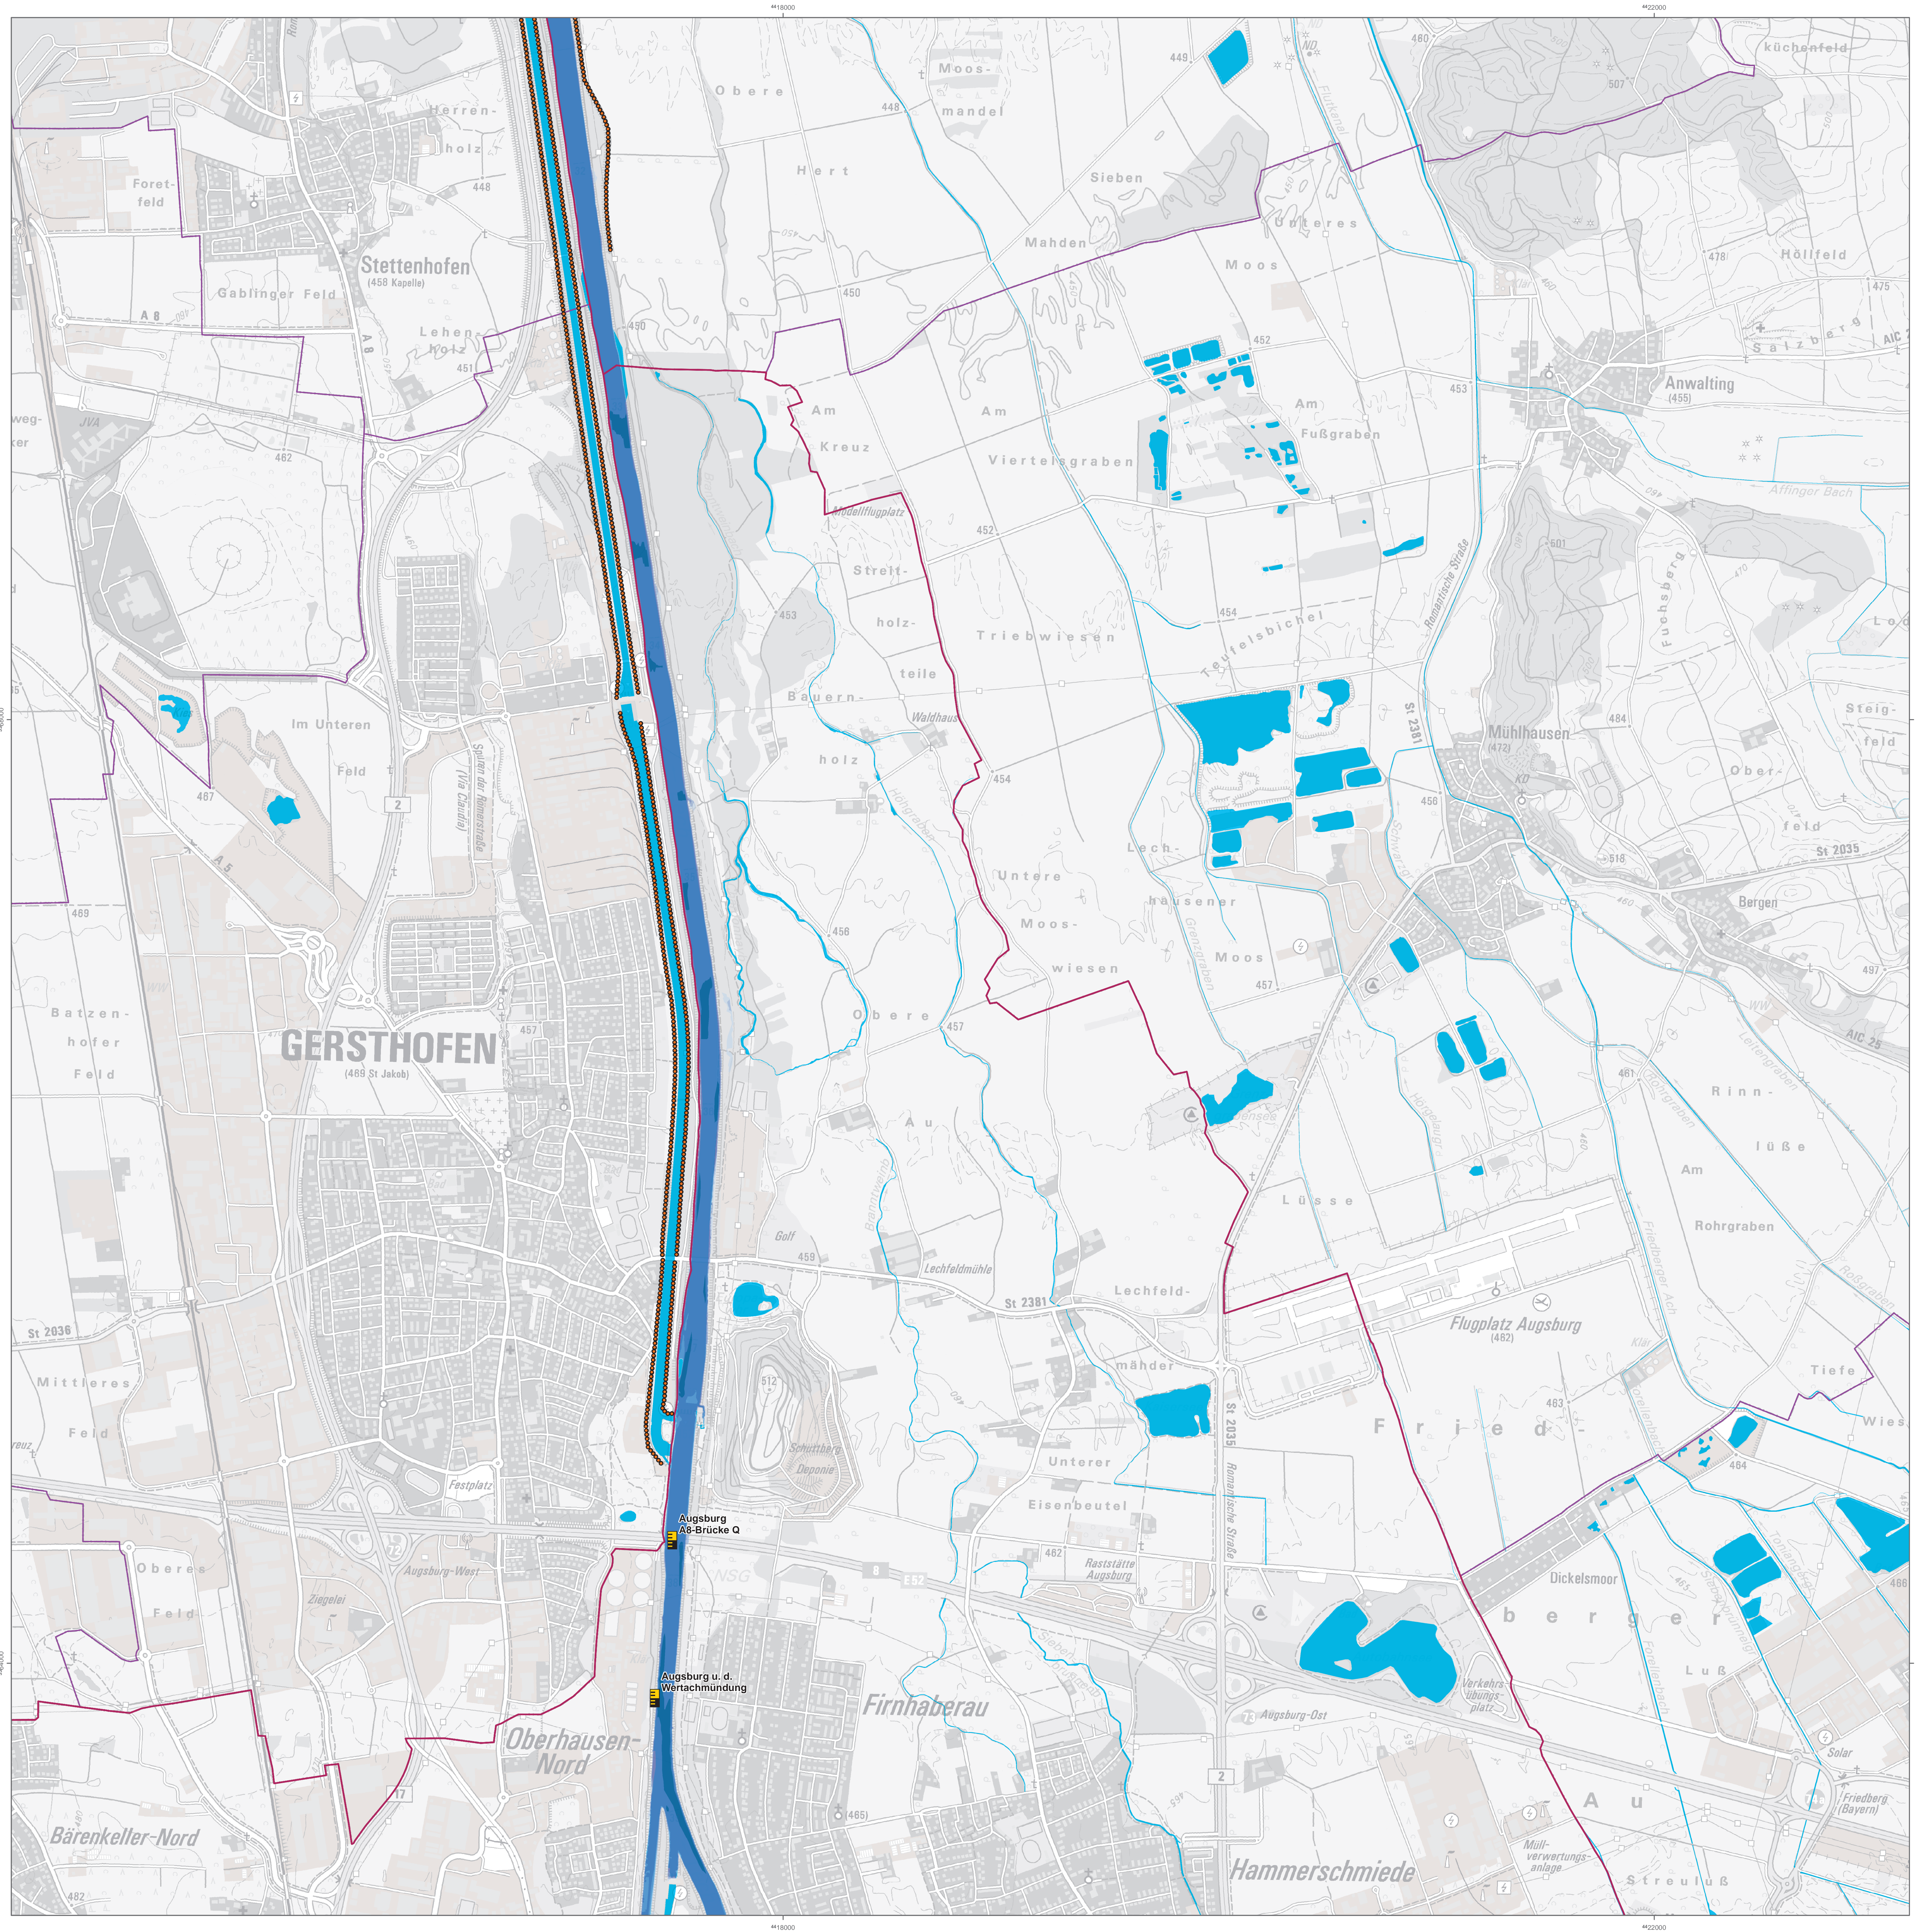
Wassertiefen für HQ₁₀

- > 0-0,5 m
- > 0,5-1,0 m
- > 1,0-2,0 m
- > 2,0-4,0 m
- > 4,0 m

Brückenstatus für HQ₁₀

- Brücke überströmt
- Brücke eingestaut/überströmt
- Brücke eingestaut
- Brücke nicht eingestaut
- Brückenstatus unbekannt

Hinweis:
Diese Karte stellt nur Wassertiefen dar, die von dem u.g. Risikogewässer ausgehen. Weitere Wasserereignisse, die von Starkregen, hohen Grundwasserständen oder anderen Gewässern ausgehen, sind nicht dargestellt.
Diese Karte wurde zum genannten Berichtstand erstellt. Zwischenzeitlich können für dieses Gewässer ggf. aktualisierte Ergebnisse vorliegen. Die jeweils aktuellsten Ergebnisse sowie Detailinformationen zur Betroffenheit einzelner Grundstücke entnehmen Sie bitte dem Online-Kartendienst www.lfu.bayern.de.
Weitere Auskünfte erteilt auch das zuständige Wasserwirtschaftsamt.
Berichtsstand: 22.12.2019
