Berichtstand: 22.12.2019

Hochwassergefahrenkarte Mailingbach

Darstellung der Wassertiefen für HQ₁₀

- Risikogewässer: Mailingbach
- Blattschnitt: 1338_MANBA3_K2
- Wasserwirtschaftsamt: Ingolstadt
- Landkreis / kreisfreie Stadt: Eichstätt; Ingolstadt (Stadt)
- Gemeinde: Großmehring; Ingolstadt; Kösching; Lenting; Wettsetten

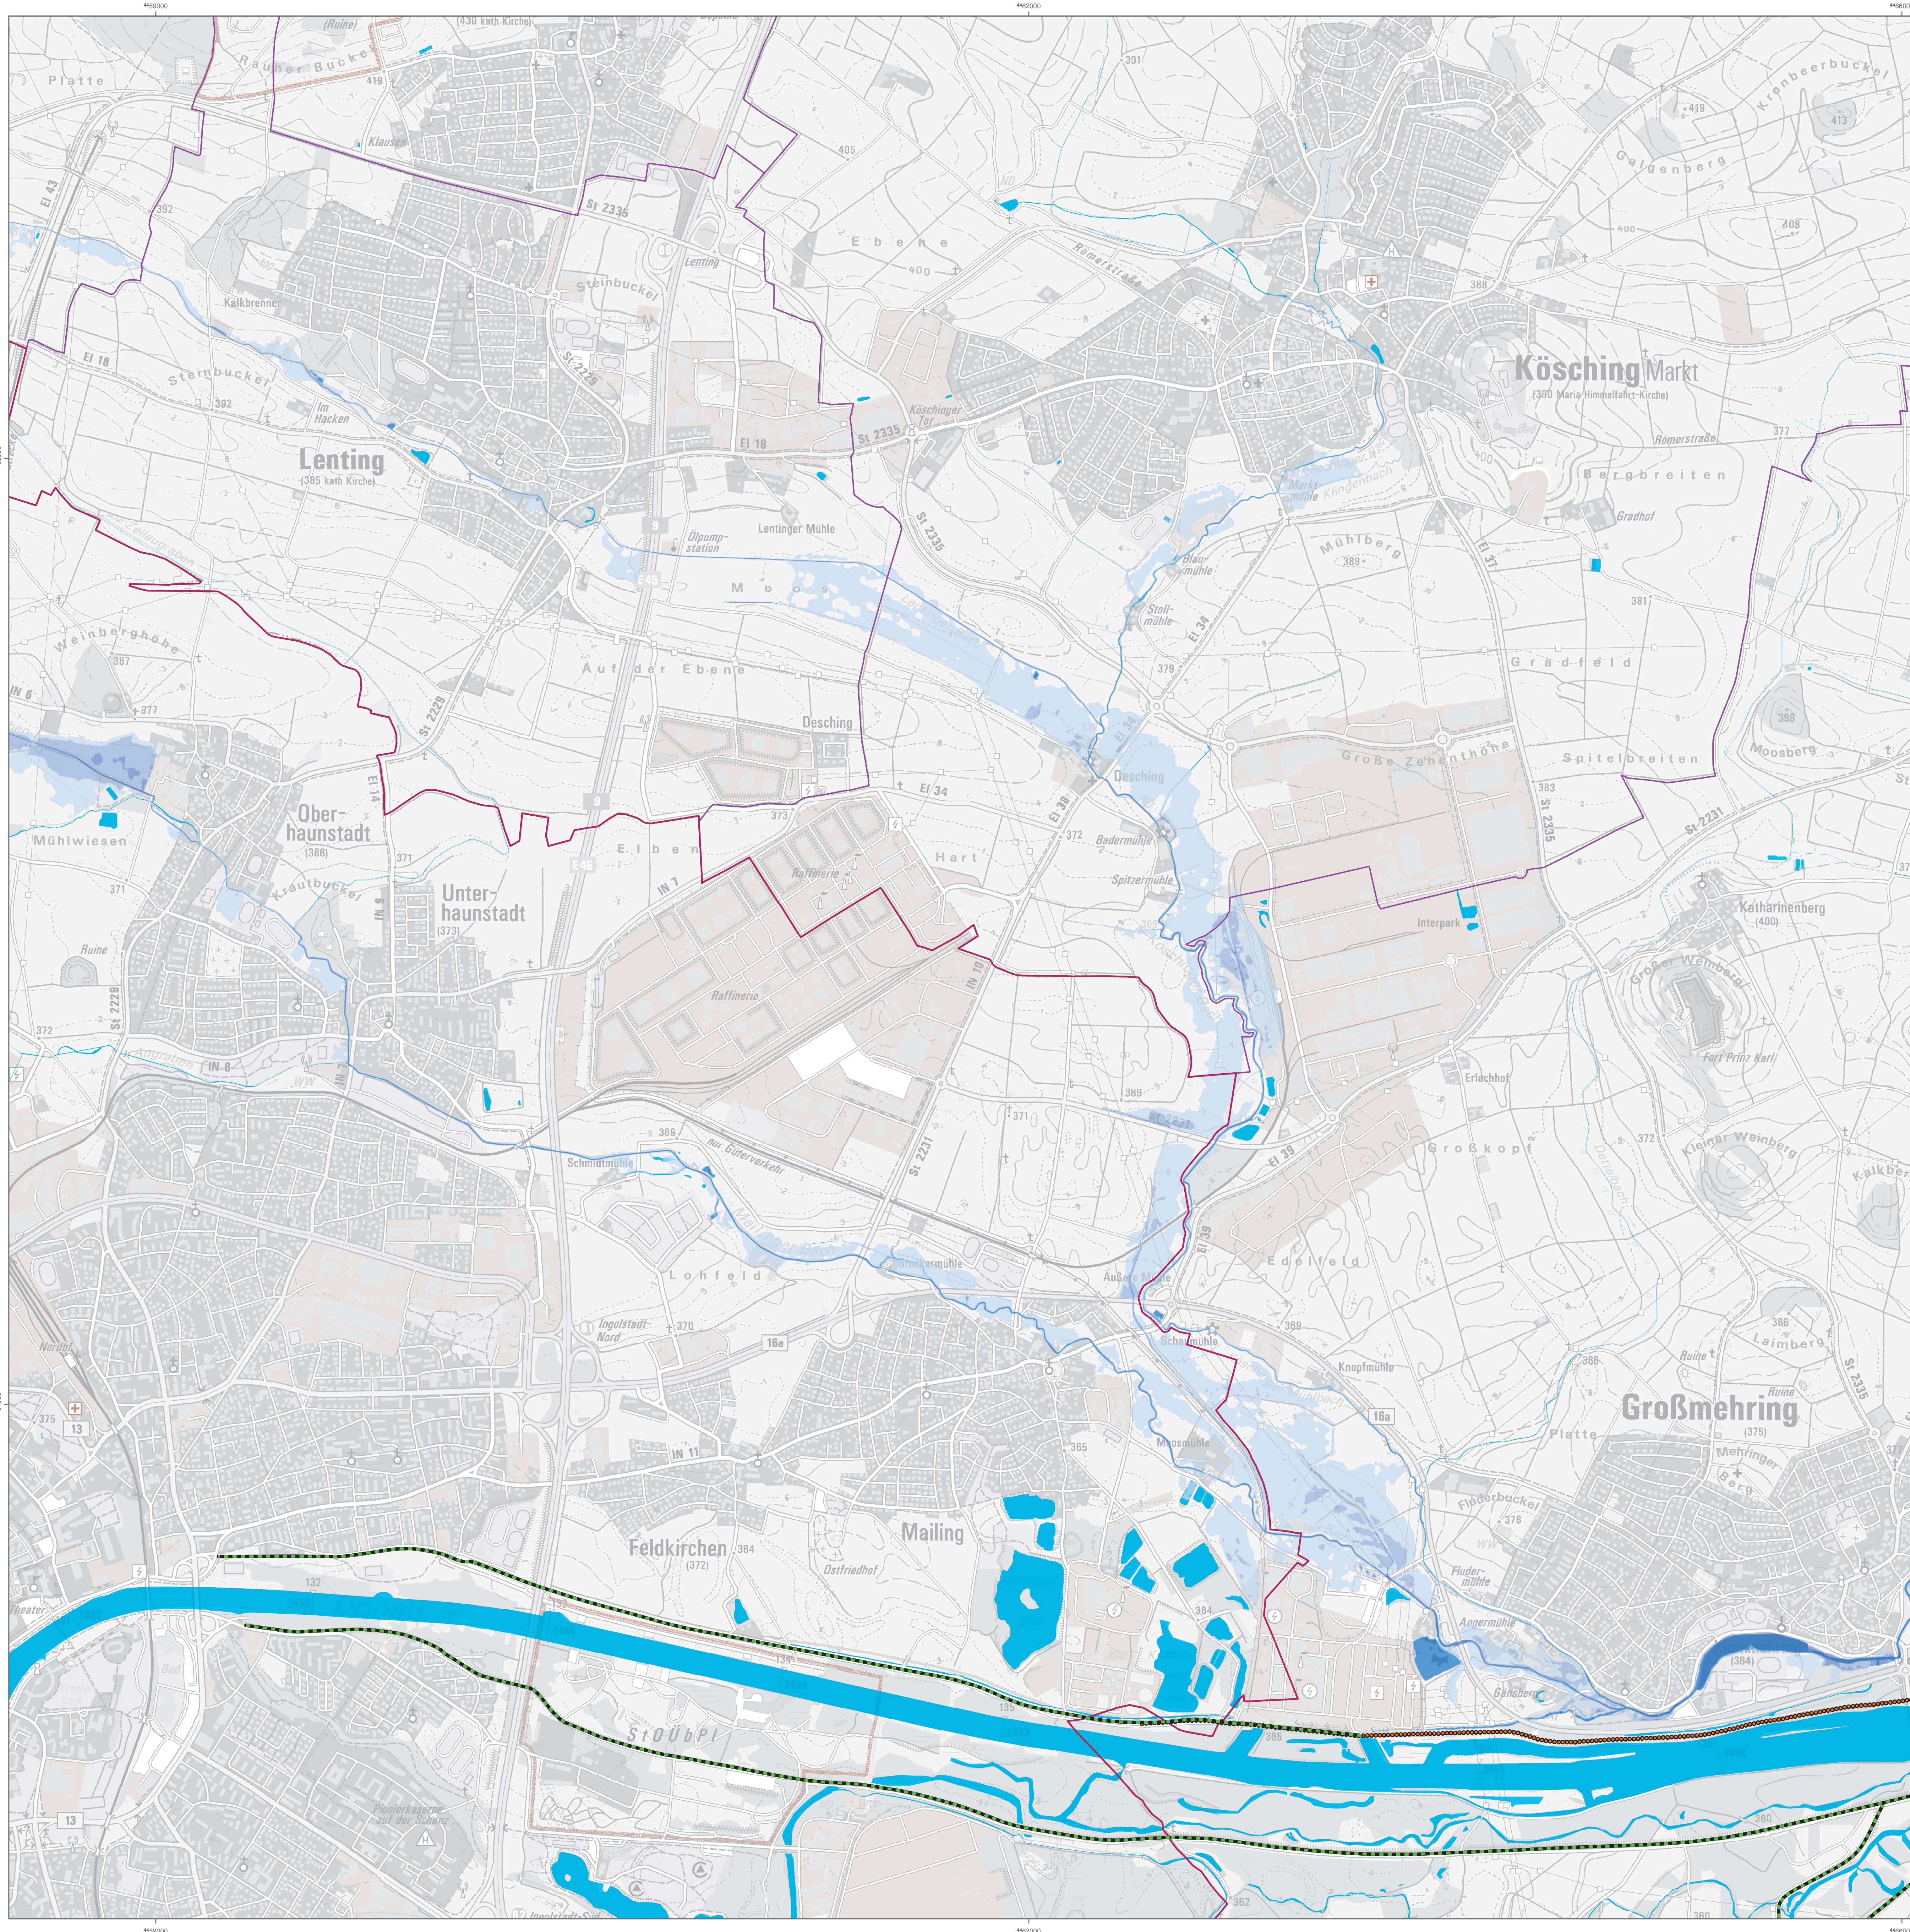
Wassertiefen für HQ₁₀

Hinweis: Diese Karte stellt nur Wassertiefen dar, die von dem u.g. Risikogewässer ausgehen. Weitere Wassergefahren, die von Starkregen, hohen Grundwasserständen oder anderen Gewässern ausgehen, sind nicht dargestellt.
 Diese Karte wurde zum genannten Berichtstand erstellt. Zwischenzeitlich können für dieses Gewässer ggf. aktualisierte Ergebnisse vorliegen. Die jeweils aktuellsten Ergebnisse sowie Detailinformationen zur Betroffenheit einzelner Grundstücke entnehmen Sie bitte dem Online-Kartendienst www.lfu.bayern.de.
