Hochwassergefahrenkarte Ergoldsbacher Bach

Darstellung der Wassertiefen für HQ<sub>10</sub> (HQ<sub>10</sub>)

Risikogewässer: Ergoldsbacher Bach

Blattschnitt: 15682\_ERGBA6\_K1

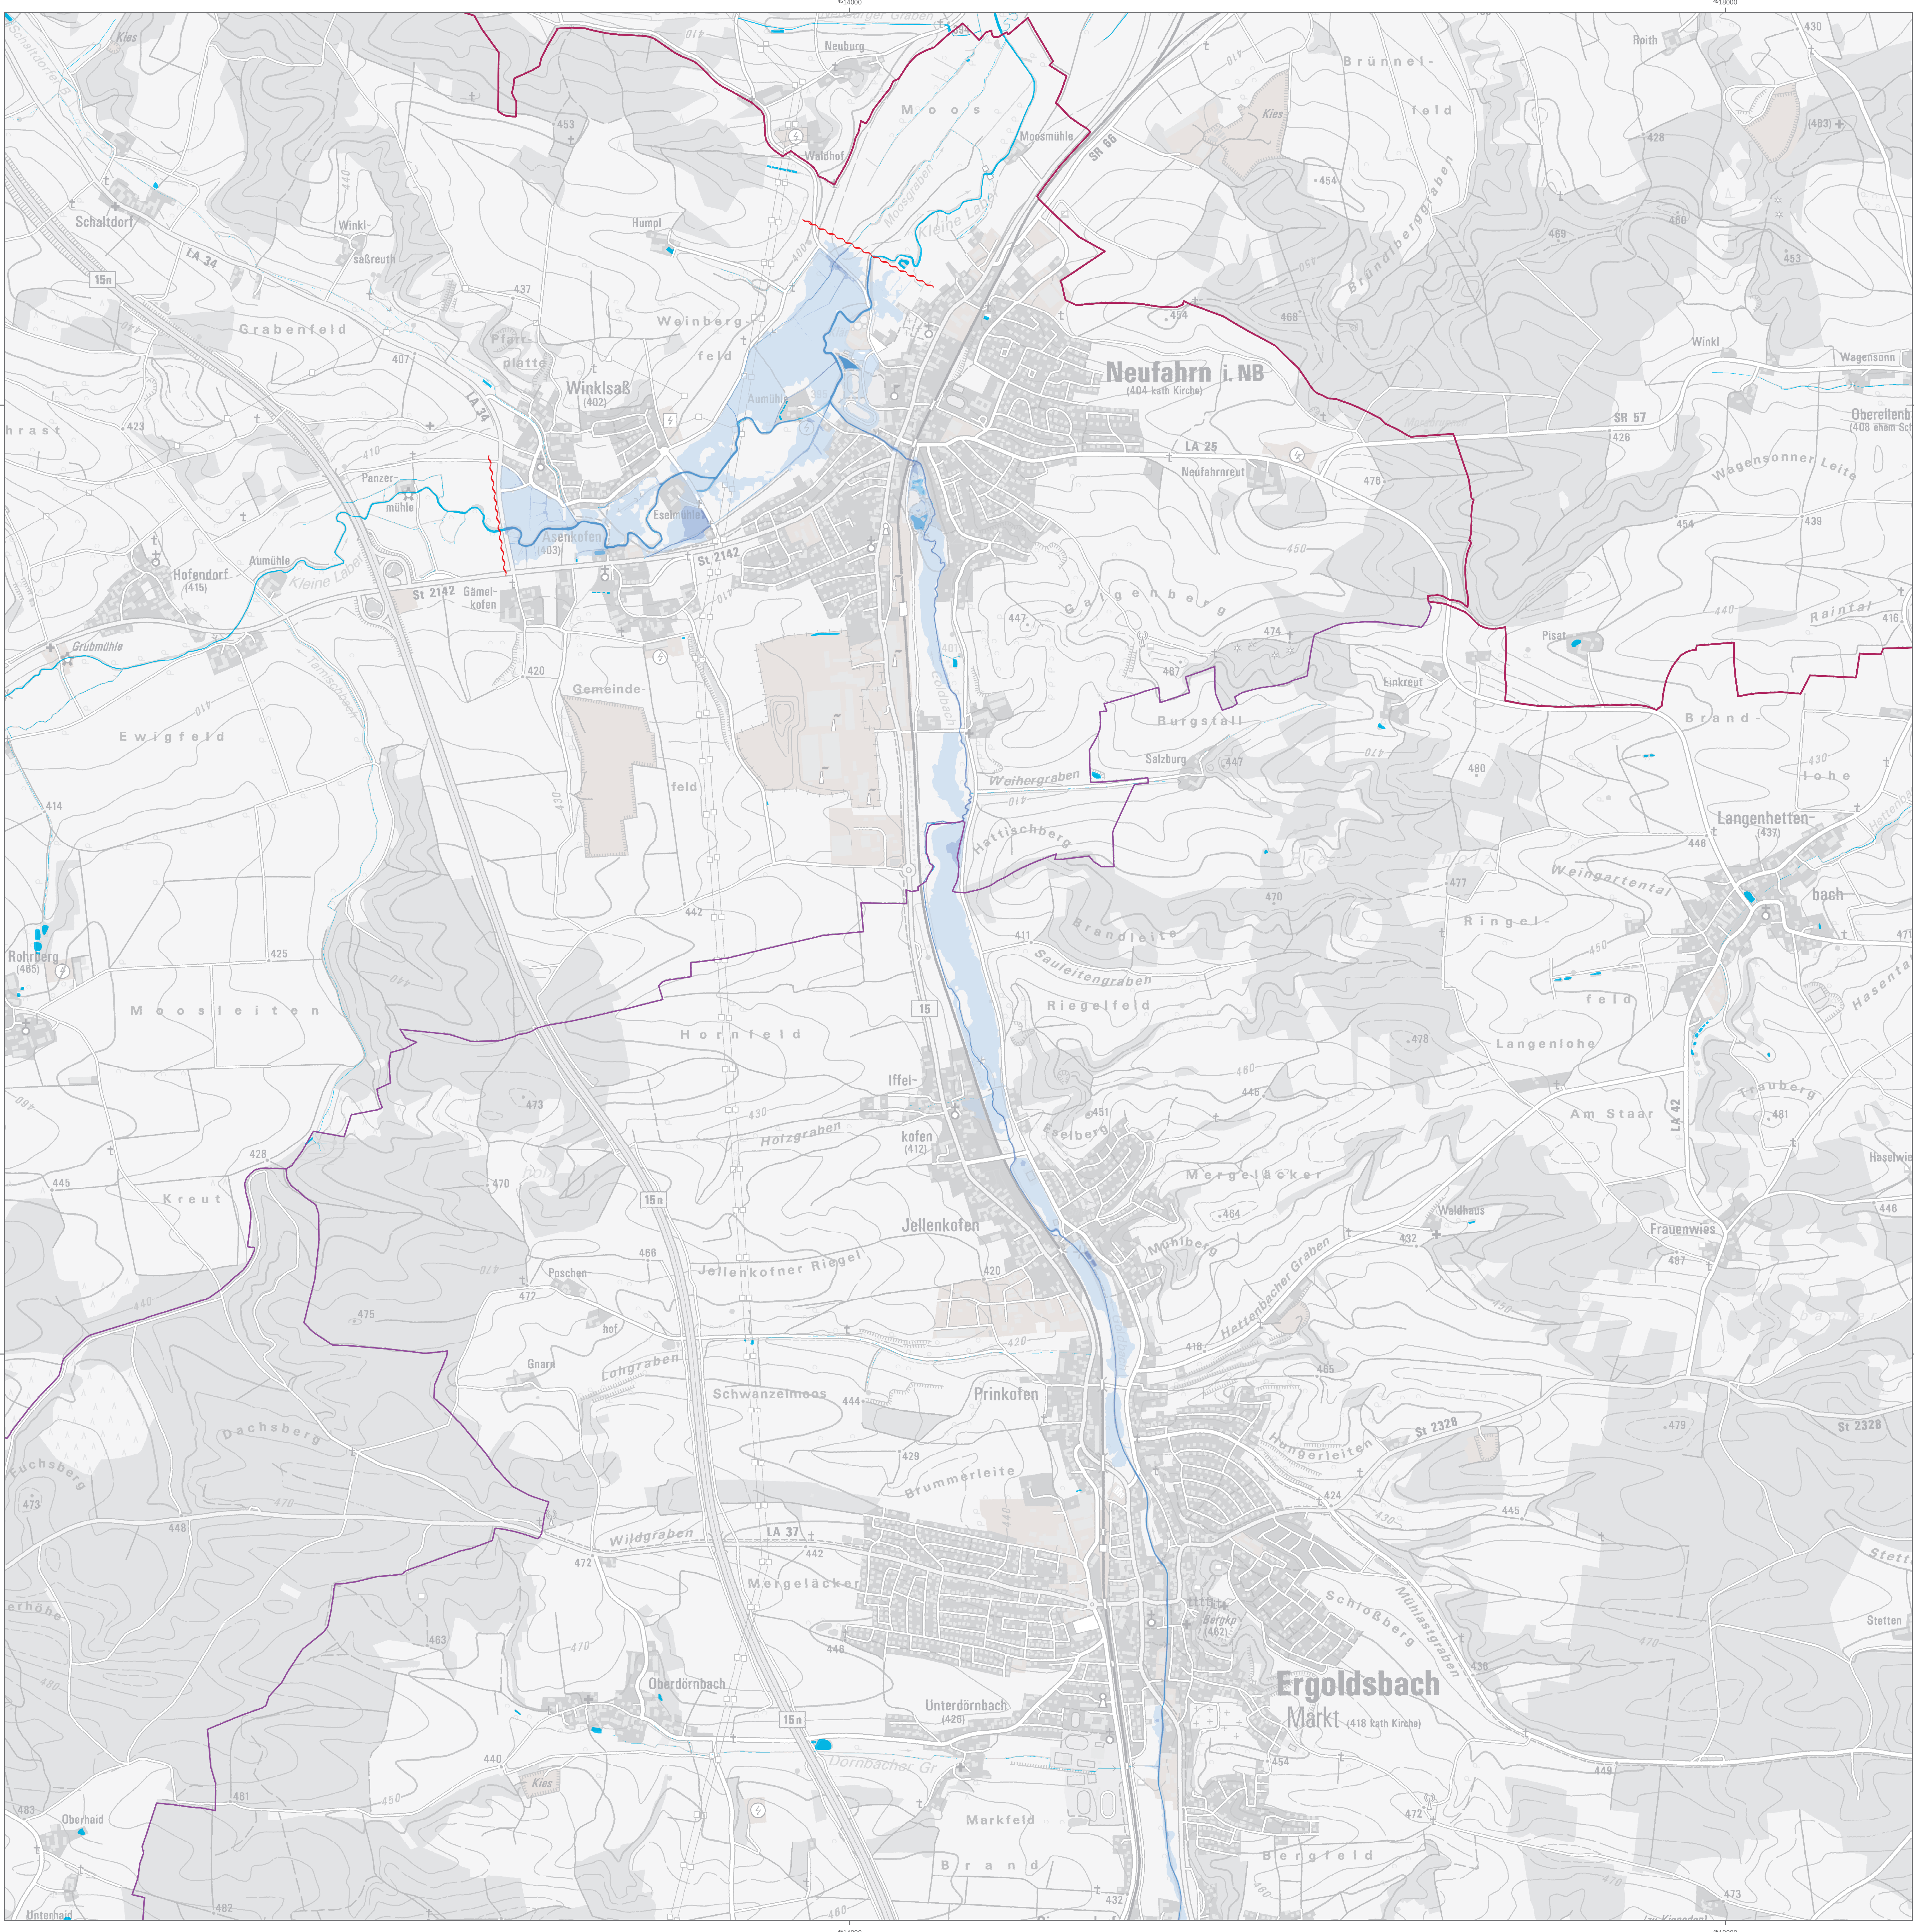
Hinweis:  
Diese Karte stellt nur Wassertiefen dar, die von dem u.g. Risikogewässer ausgehen. Weitere Wassergefahren, die von Starkregen, hohen Grundwasserständen oder anderen Gewässern ausgehen, sind nicht dargestellt.  
Diese Karte wurde zum genannten Berichtstand erstellt. Zwischenzeitlich können für dieses Gewässer ggf. aktualisierte Ergebnisse vorliegen. Die jeweils aktuellsten Ergebnisse sowie Detailinformationen zur Betroffenheit einzelner Grundstücke entnehmen Sie bitte dem Online-Kartendienst [www.lfu.bayern.de](http://www.lfu.bayern.de).

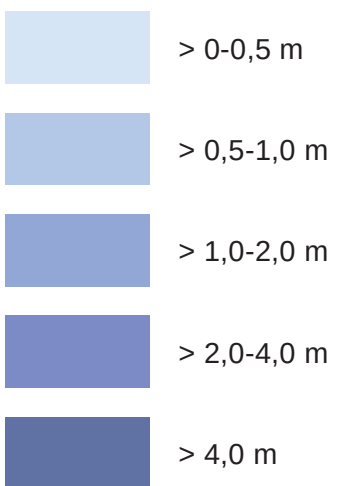
Wassertiefen für HQ<sub>10</sub>

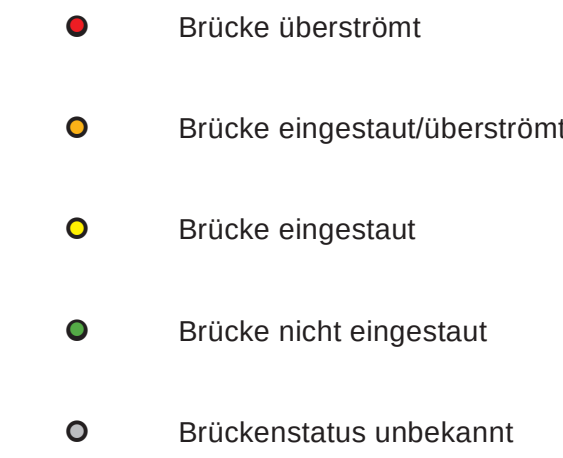
Brückenstatus für HQ<sub>10</sub>
