#### Hochwassergefahrenkarte Ergoldsbacher Bach

Darstellung der Wassertiefen für HQ<sub>100</sub> (HQ<sub>100</sub>)

Risikogewässer: Ergoldsbacher Bach

Blattschnitt: 15682\_ERGBA6\_K2

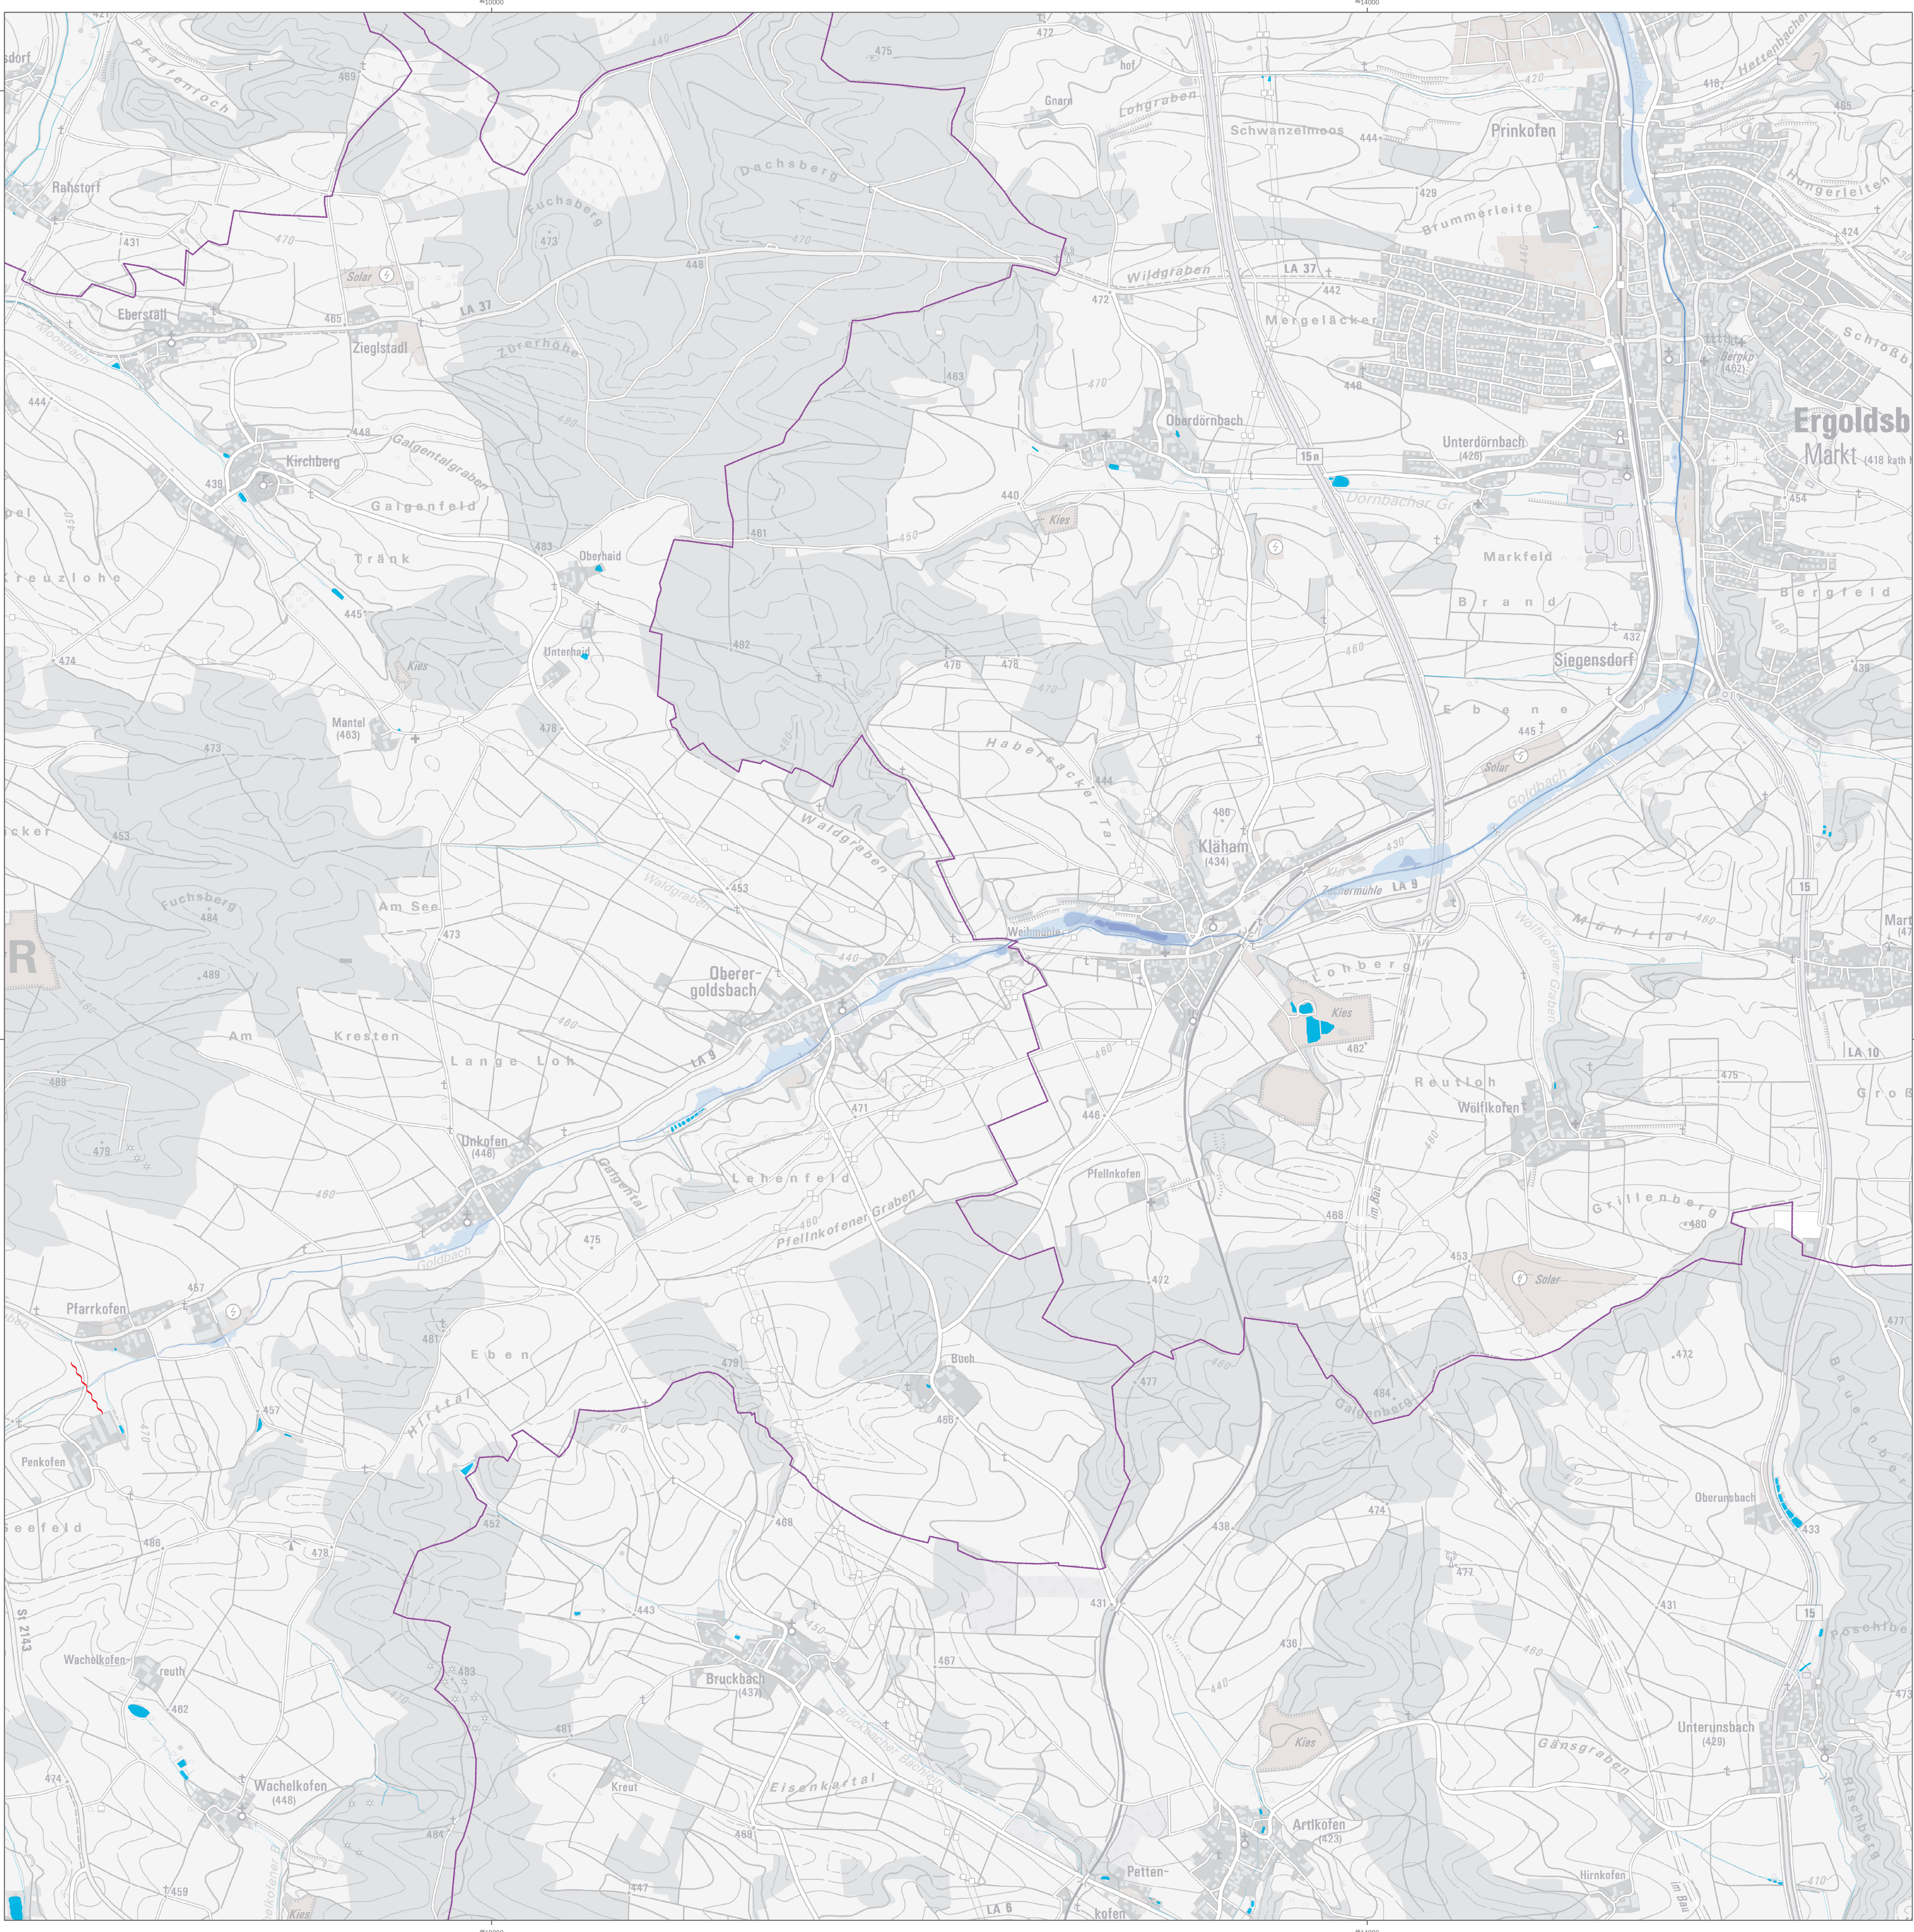
Hinweis:  
Diese Karte stellt nur Wassertiefen dar, die von dem u.g. Risikogewässer ausgehen. Weitere Wassergefahren, die von Starkregen, hohen Grundwasserständen oder anderen Gewässern ausgehen, sind nicht dargestellt.  
Diese Karte wurde zum genannten Berichtstand erstellt. Zwischenzeitlich können für dieses Gewässer ggf. aktualisierte Ergebnisse vorliegen. Die jeweils aktuellsten Ergebnisse sowie Detailinformationen zur Betroffenheit einzelner Grundstücke entnehmen Sie bitte dem Online-Kartendienst [www.lfu.bayern.de](http://www.lfu.bayern.de).
