**Bayerisches Landesamt für Umwelt**

**Hochwassergefahrenkarte Kleine Laber**  
 Darstellung der Wassertiefen für HQ<sub>10</sub>

Risikogewässer: Kleine Laber

Blattschnitt: 1568\_KLEAB6\_K5

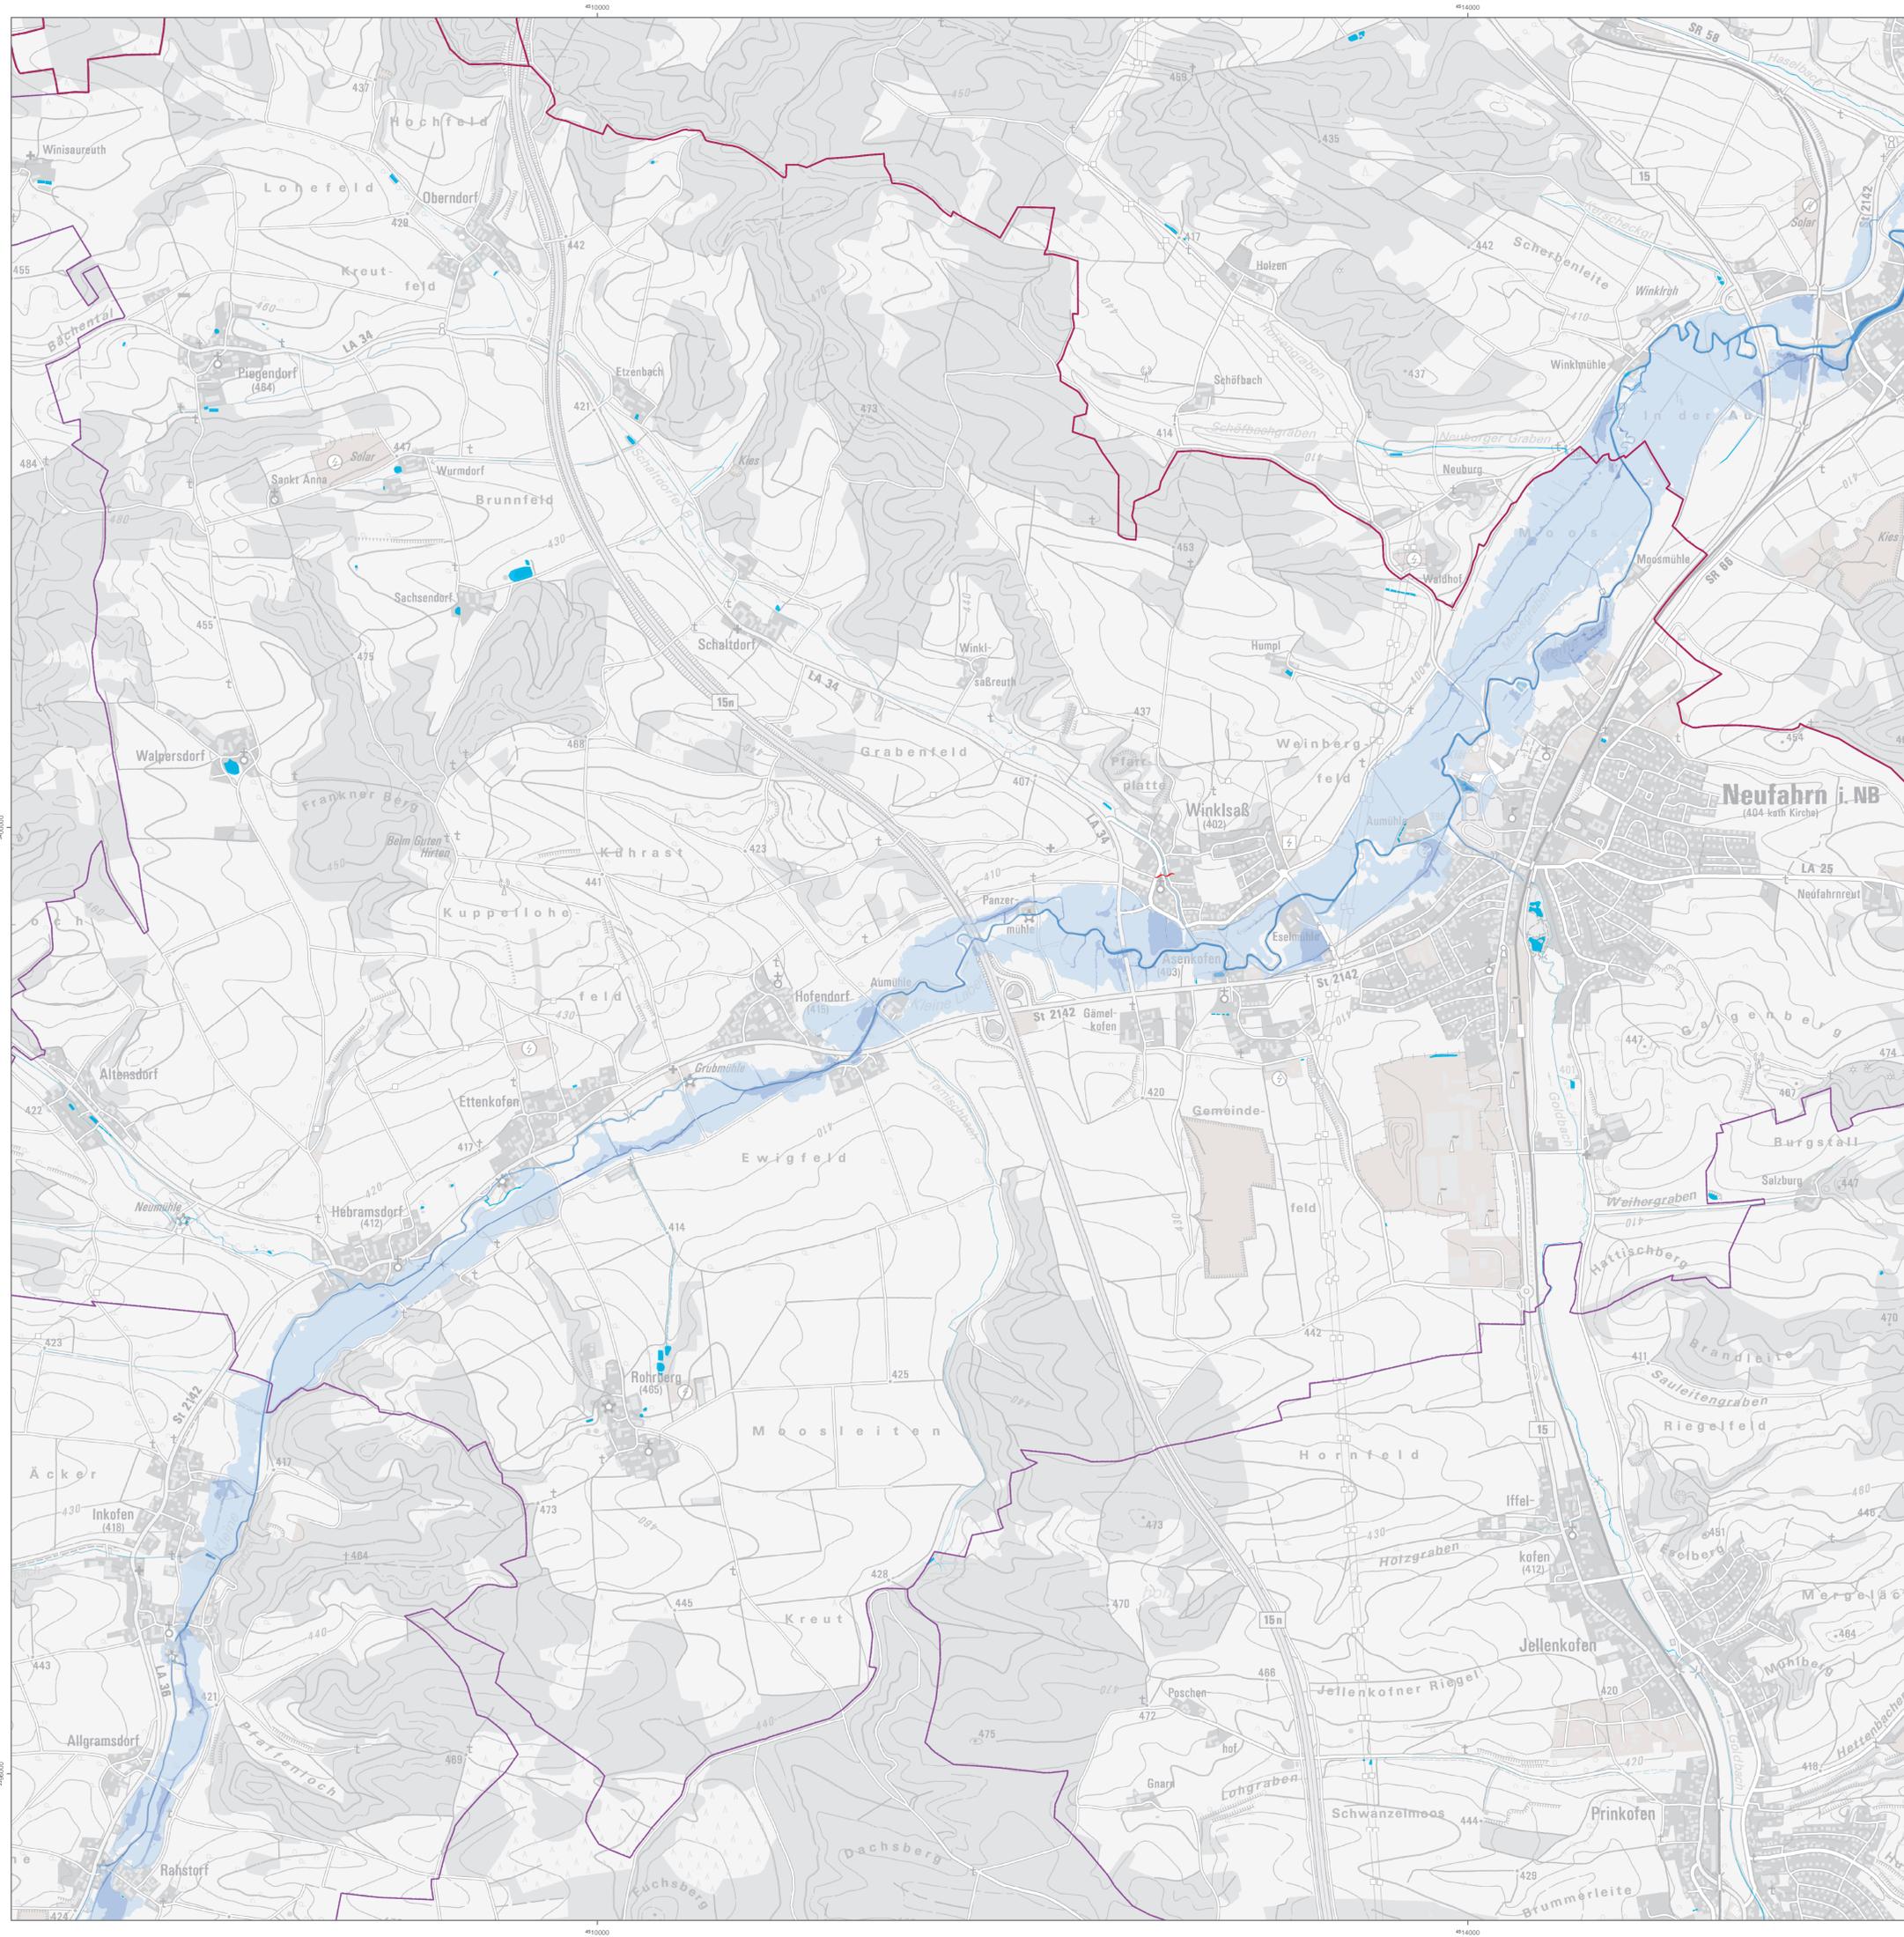
**Wassertiefen für HQ<sub>10</sub>**

- > 0-0,5 m
- > 0,5-1,0 m
- > 1,0-2,0 m
- > 2,0-4,0 m
- > 4,0 m

**Brückenstatus für HQ<sub>10</sub>**

- Brücke überströmt
- Brücke eingestaut/überströmt
- Brücke eingestaut
- Brücke nicht eingestaut
- Brückenstatus unbekannt

Hinweis: Diese Karte stellt nur Wassertiefen dar, die von dem u.g. Risikogewässer ausgehen. Weitere Wasserergefahrungen, die von Starkregen, hohen Grundwasserständen oder anderen Gewässern ausgehen, sind nicht dargestellt.
