Berichtsstand: 22.12.2019

Hochwassergefahrenkarte Bogenbach

Darstellung der Wassertiefen für HQ₁₀

Risikogewässer: Bogenbach
 Blattschnitt: 1584_BOGBA8_K2
 Wasserwirtschaftsamt: Deggendorf
 Landkreis / kreisfreie Stadt: Straubing-Bogen
 Gemeinde: Hundertdorf; Neukirchen; Perasdorf; Windberg

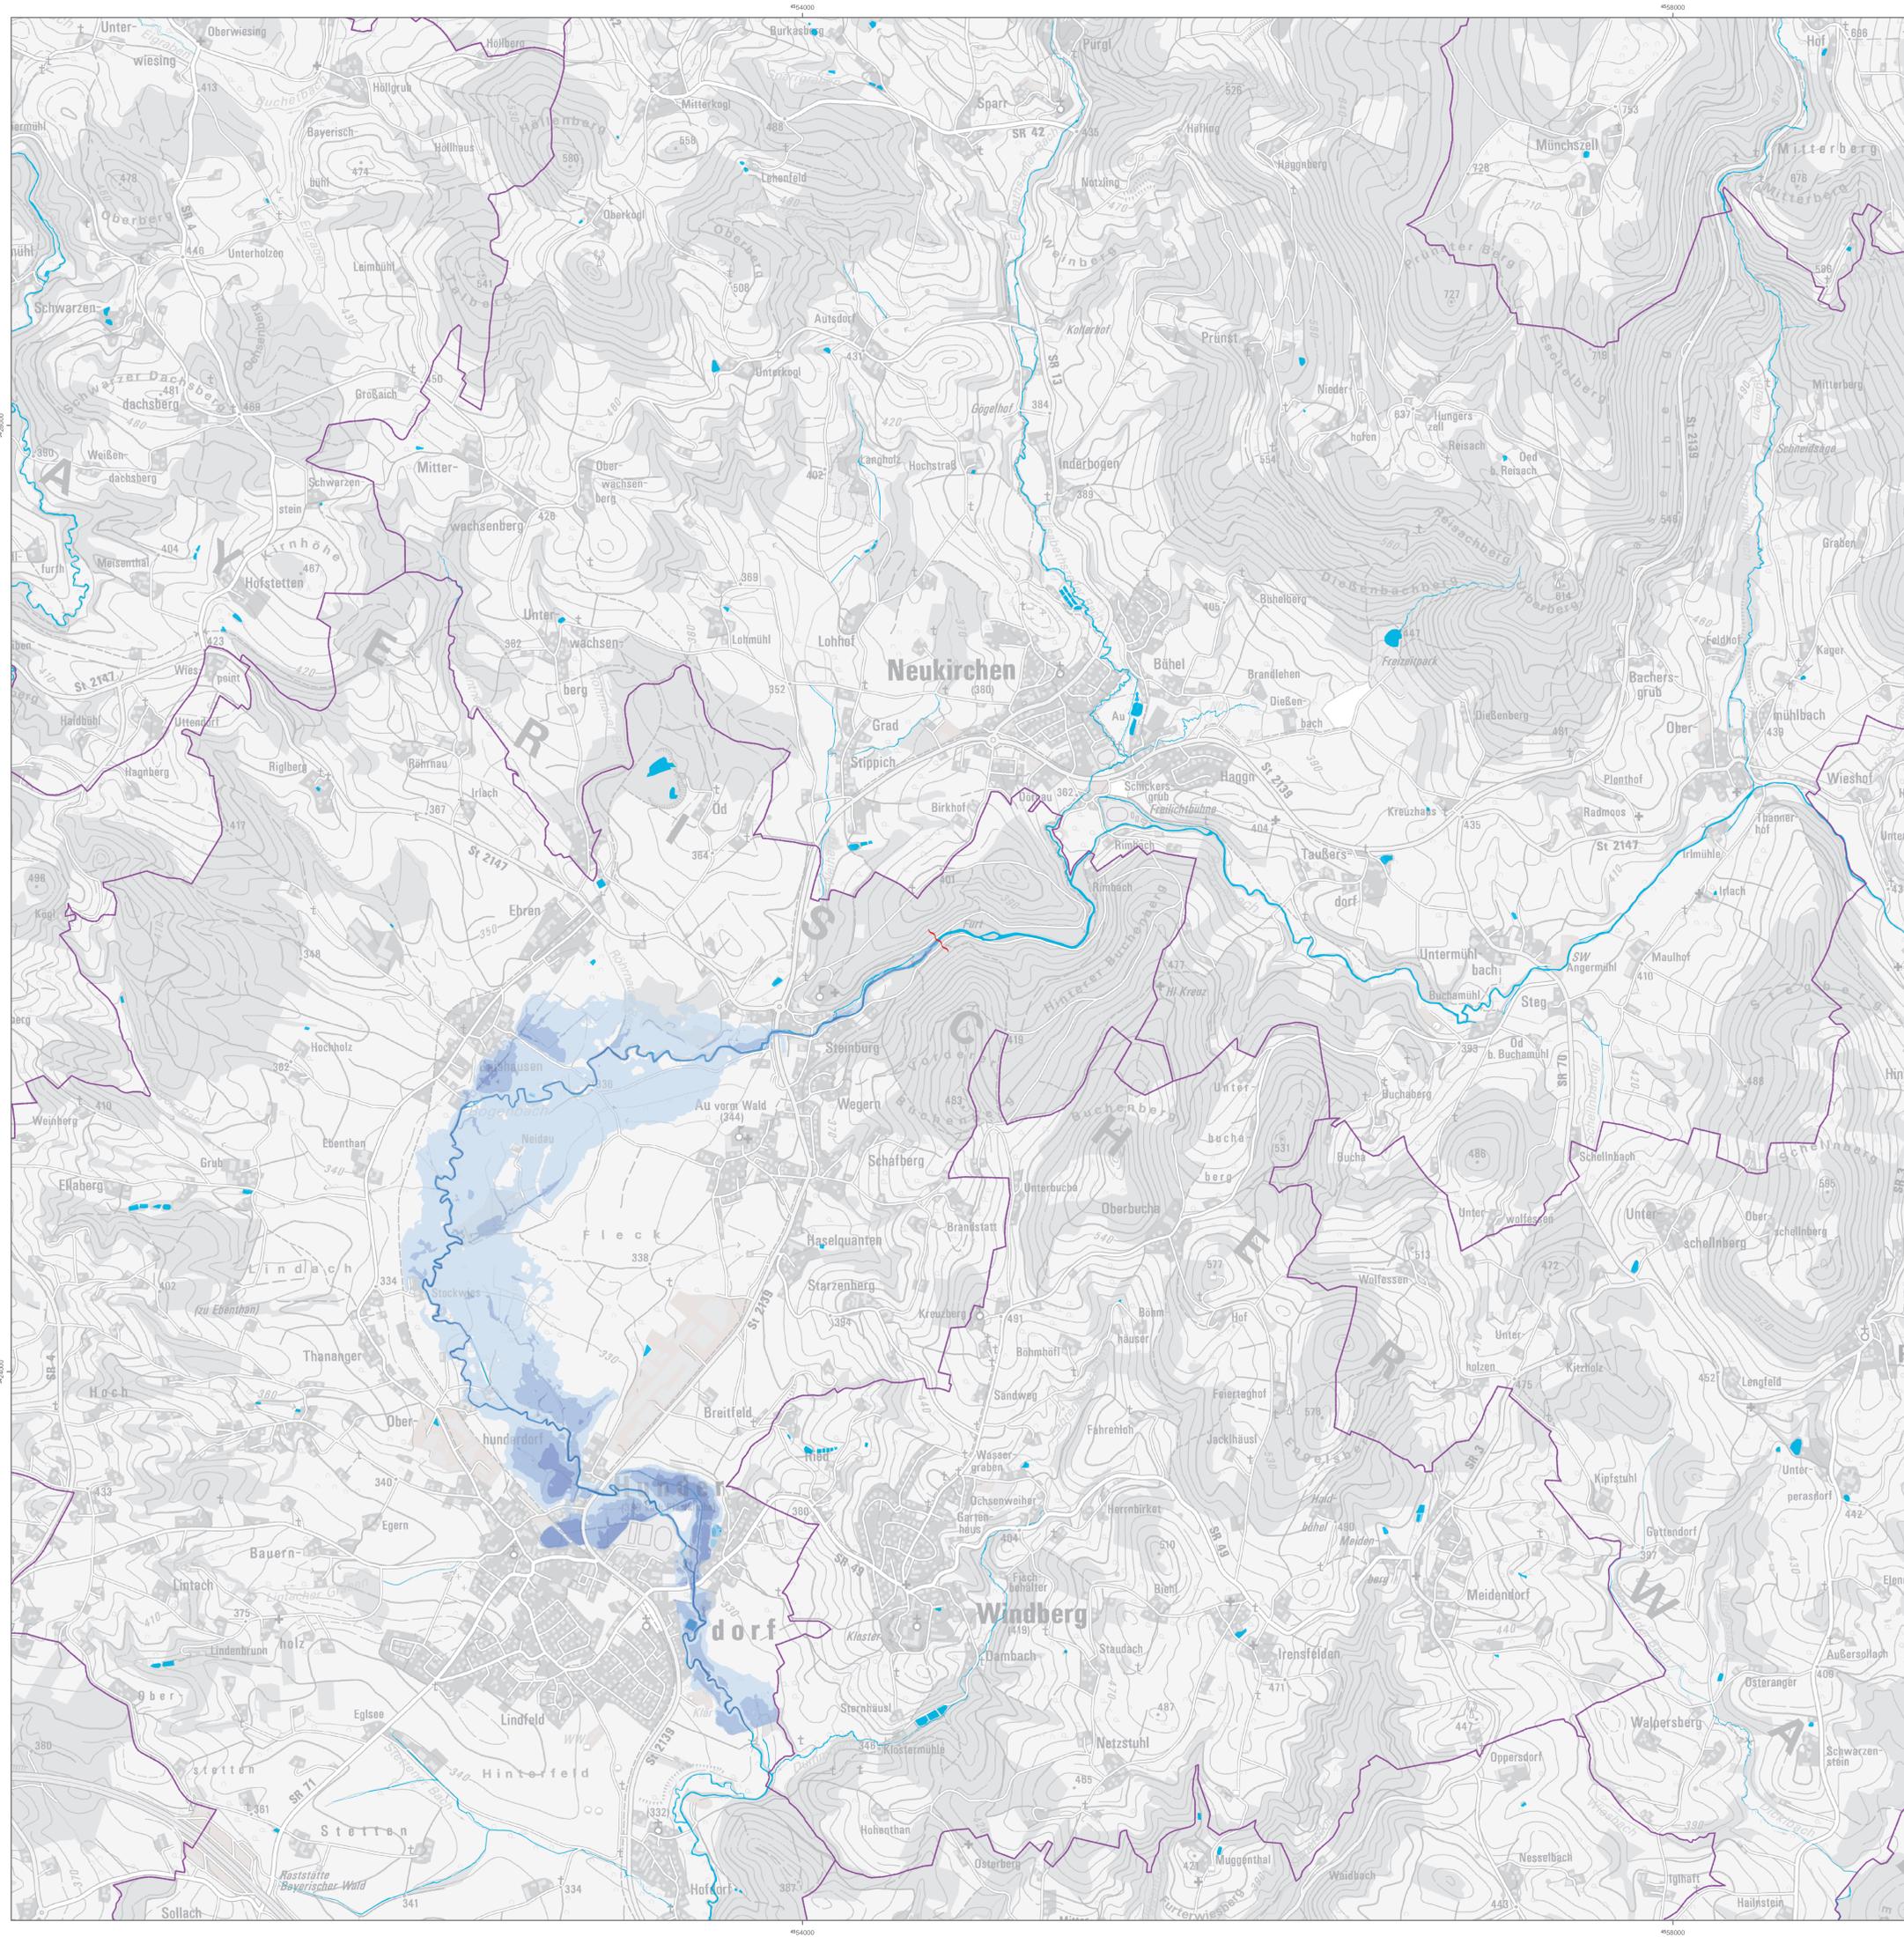
Wassertiefen für HQ₁₀

Brückenstatus für HQ₁₀

Hinweis: Diese Karte stellt nur Wassertiefen dar, die von dem u.g. Risikogewässer ausgehen. Weitere Wasserereignisse, die von Starkregen, hohen Grundwasserständen oder anderen Ereignissen ausgehen, sind nicht dargestellt.
