Weitere Auskünfte erteilt auch das zuständige Wasserwirtschaftsamt.
 Berichtstand: 22.12.2019

Hochwassergefahrenkarte Starzelbach
 Darstellung der Wassertiefen für HQ₁₀ (HQ₁₀)

Risikogewässer: Starzelbach

Blattschnitt: 164394_STABA4_K1

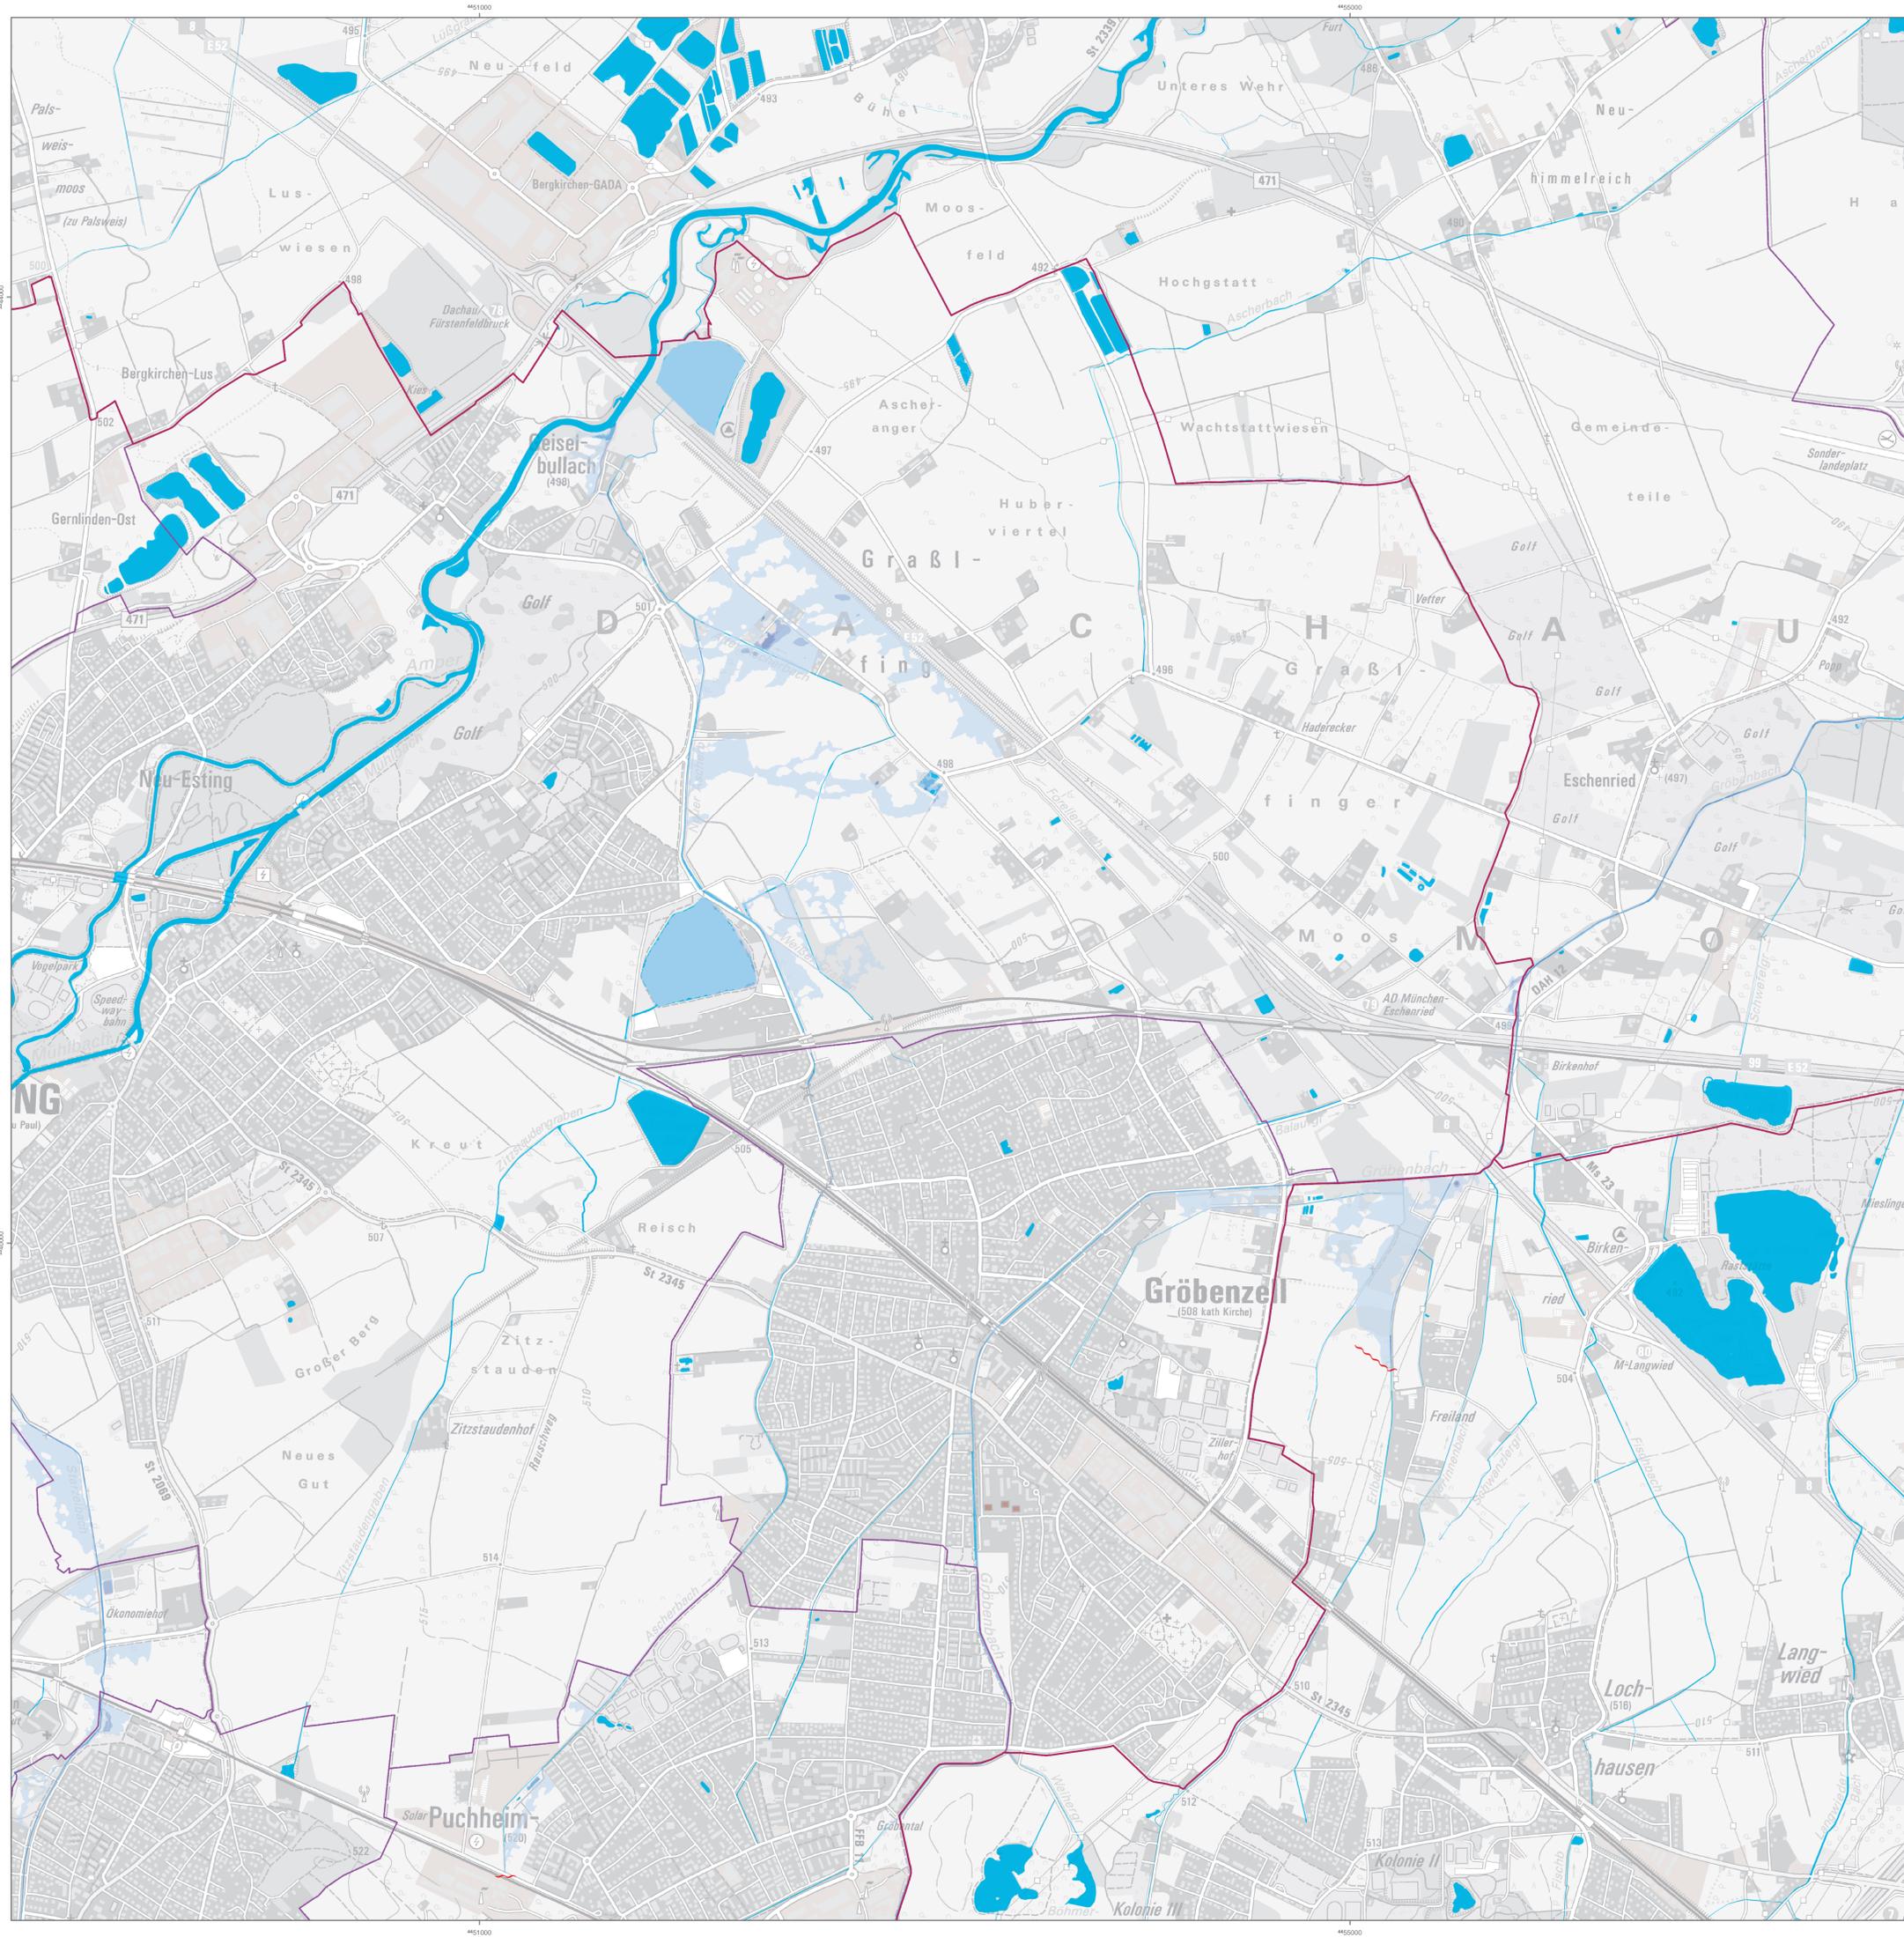
Wassertiefen für HQ₁₀

Brückenstatus für HQ₁₀

Hinweis:
 Diese Karte stellt nur Wassertiefen dar, die von dem u.g. Risikogewässer ausgehen. Weitere Wasserergebnisse, die von Starkregen, hohen Grundwasserständen oder anderen Ereignissen ausgehen, sind nicht dargestellt.
 Diese Karte wurde zum genannten Berichtstand erstellt. Zwischenzeitlich können für dieses Gewässer ggf. aktualisierte Ergebnisse vorliegen. Die jeweils aktuellsten Ergebnisse sowie Detailinformationen zur Betroffenheit einzelner Grundstücke entnehmen Sie bitte dem Online-Kartendienst www.lfu.bayern.de.
